Seizmička izolacija postojeće armiranobetonske zgrade

Master's thesis / Diplomski rad

2024

**SEISMIC ISOLATION OF AN EXISTING
REINFORCED CONCRETE BUILDING**

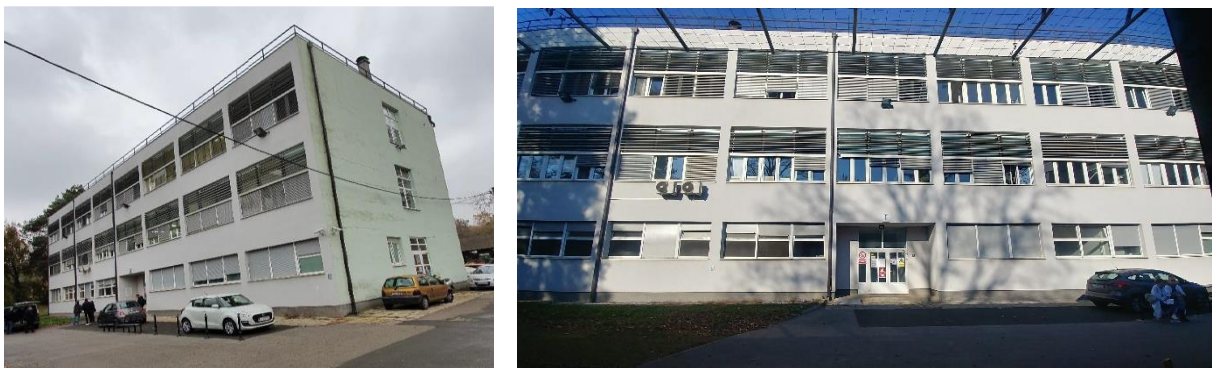
Slika 1.: Prikaz građevine [3]

Tlocrt građevine je pretežno pravokutnog oblika, maksimalnih dimenzija 40,50 x 16,00 m, sa aneksom sa sjeverne strane dimenzija 10,50 x 6,50 m. Etažnost građevine je prizemlje, prvi kat, drugi kat i potkrovlje (Pr+2K+Pk), a visina građevine od kote uređenog terena iznosi oko 17,00 m. Svojom namjenom građevina spada pod kategoriju javnih zgrada.

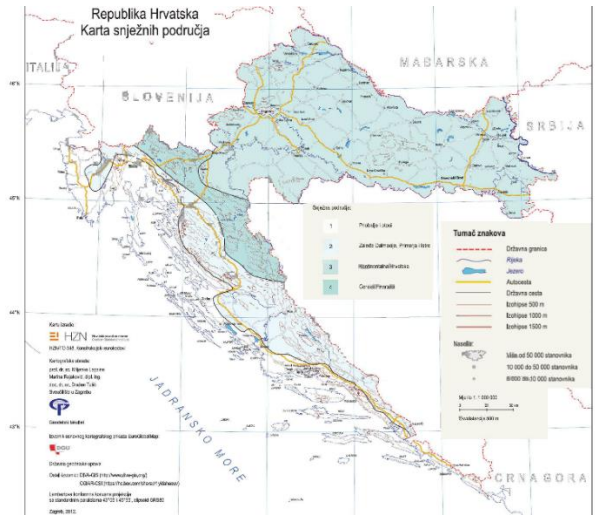
Slika 18.: Karta snježnih područja Republike Hrvatske [11]

Snijeg se određuje prema karti karakterističnog opterećenja snijegom. Predmetna lokacija spada u 3. snježno područje sa karakterističnim opterećenjem snijegom $S_k=1,25 \text{ kN/m}^2$.

Zadano površinsko opterećenje snijegom na modelu $s=1,0 \text{ kN/m}^2$.

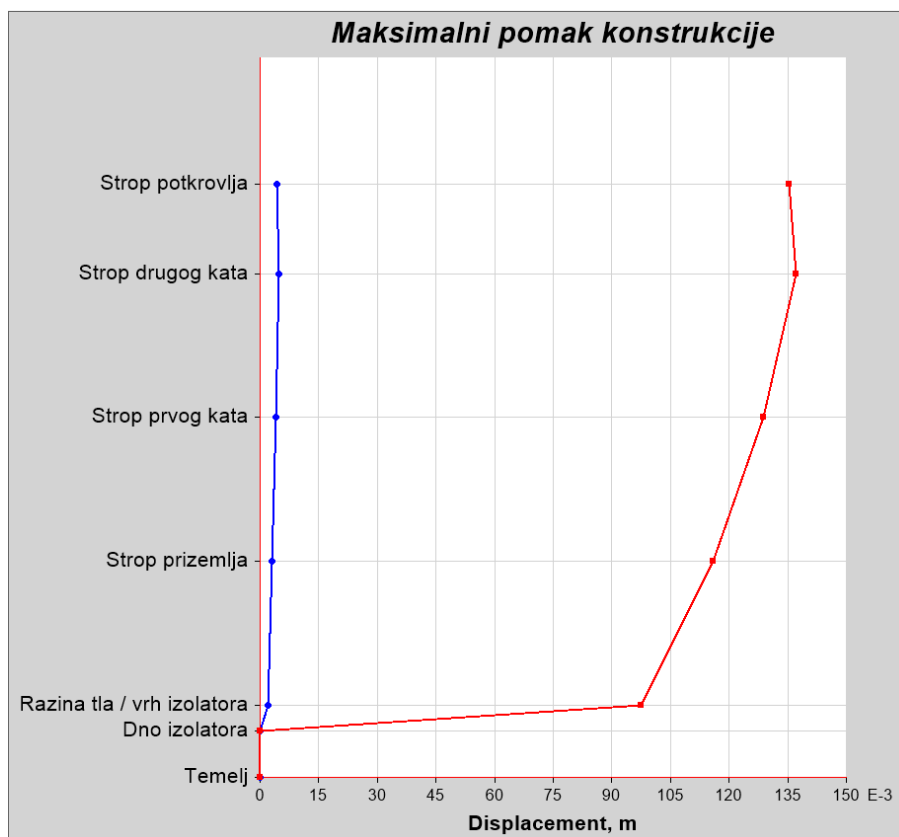
Na slici 52 prikazan je maksimalni pomak konstrukcije uslijed kombinacije D (KOMB_VJETAR) iz tablice 3.

Slika 52.: Maksimalni pomak konstrukcije [10]

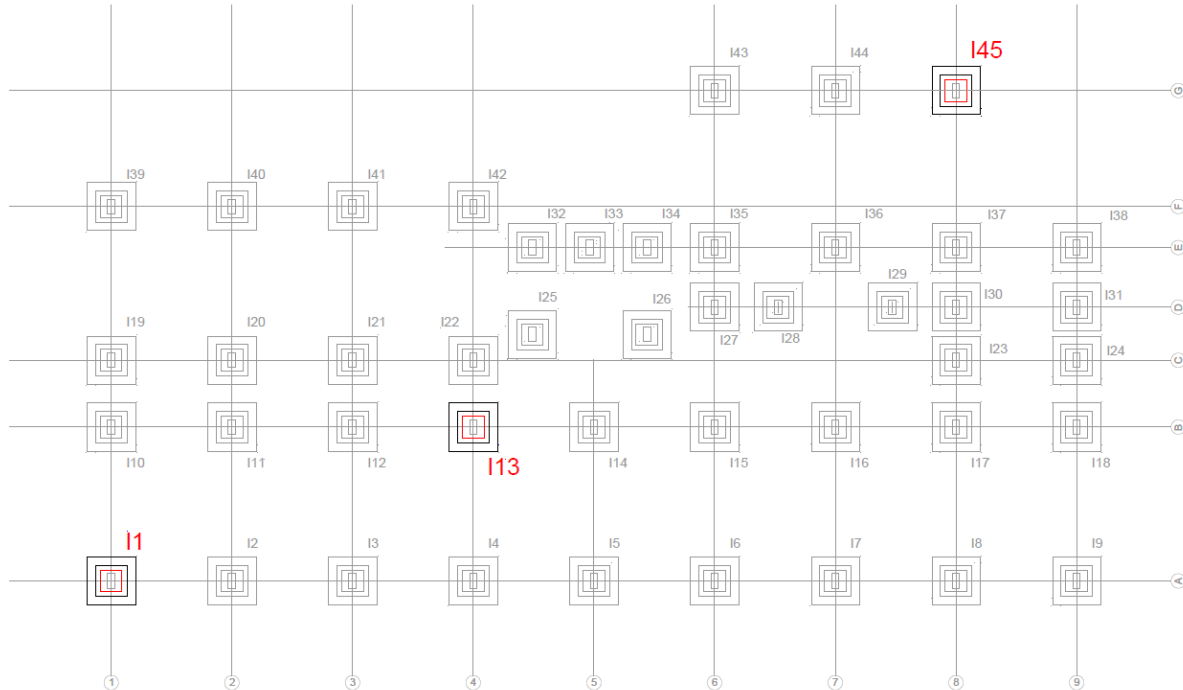
TLOCRT TEMELJA
- POZICIJE SEIZMIČKIH IZOLATORA

Slika 57.: Tlocrt temelja sa karakterističnim izolatorima

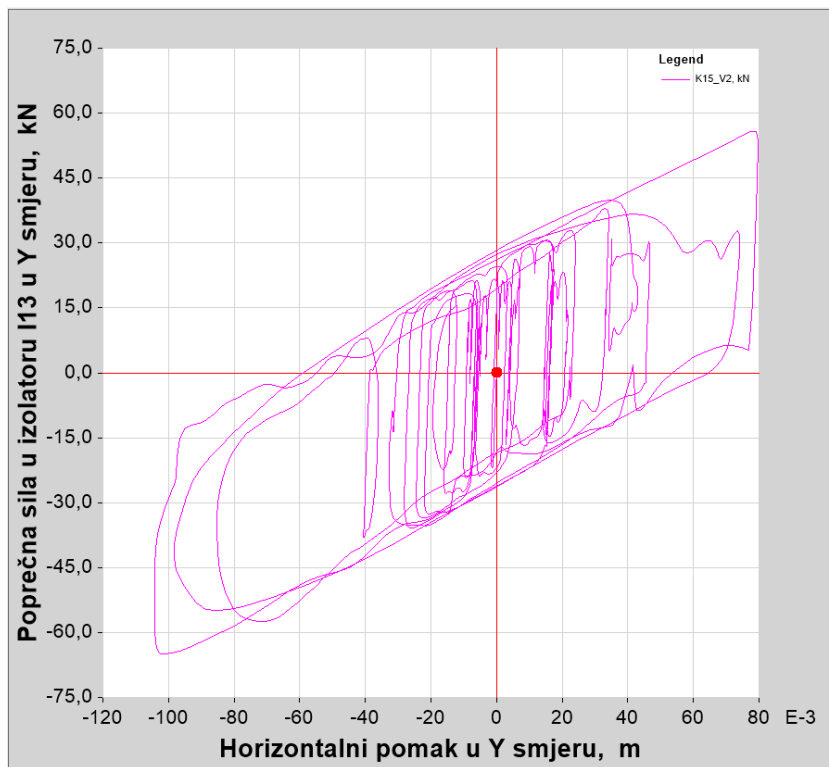
Poprečna sila i horizontalni pomak u smjeru Y prikazani su na slici 65.

Slika 65.: Horizontalna sila i pomak u smjeru Y izolatora I13 [10]

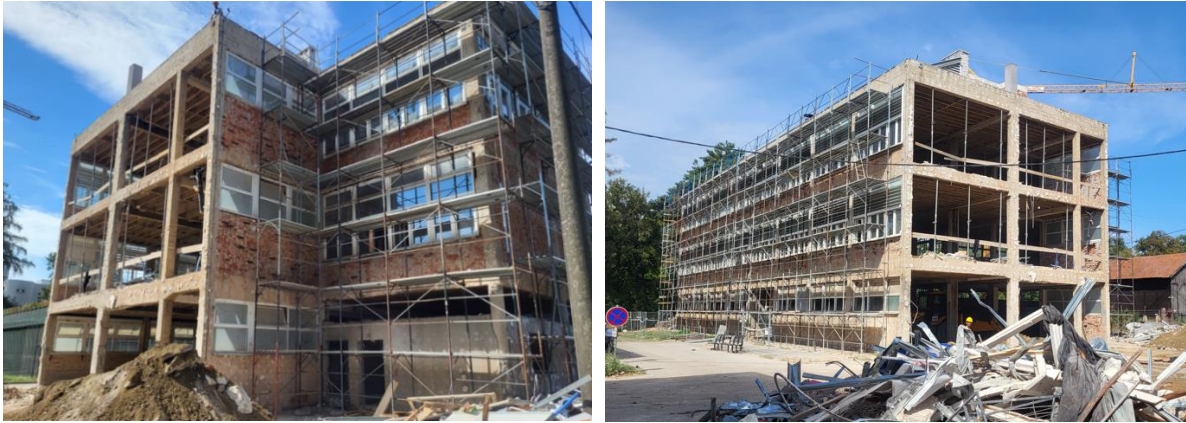
Slika 82.: Istočna fasada za vrijeme obnove [26]

Za izvođenje predviđenih zahvata Obnove prema projektnoj dokumentaciji bilo je neophodno ukloniti podne i zidne obloge kako bi se moglo pristupiti ojačanju i izvedbi novih elemenata konstrukcije. U nastavku na slici 84. vidljiva je nosiva konstrukcija nakon uklonjenih obloga.
