OBNOVA I ODRŽAVANJE CRKVE SV. FRANJE ASIŠKOG

Diplomski rad

Naslov teme diplomskog rada:	HR	Obnova i održavanje crkve sv. Franje Asiškog
	ENG	Restoration and maintenance of the church of St. Francis of Assisi

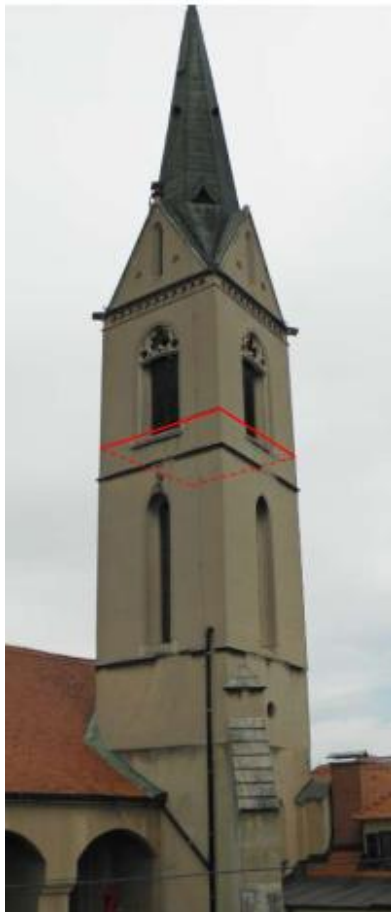
Slika 30. Pogled na zvonik s jugo-zapada, označena ravnina u kojoj je došlo do uvrtnja zvonika (Foretić i Trogrlić, 2021)

Usljed potresa se dogodio zaokret (uvrtanje) zvonika na višoj etaži (+28.30 m), što je svojstveno konstrukcijama pravilnim u tlocrtu (s dvije osi simetrije), kakav je promatrani zvonik iznad vijenca crkve (slika 30.). Zvonik je u potresu teško oštećen te se gornji dio u potpunosti odvojio i zarotirao za 2 do 3 cm što je vidljivo na slici 31. Značajnije su oštećeni istočni i zapadni zidovi zvonika zbog dominantnog djelovanja potresa u pravcu sjever-jug. Kao posljedica toga oštećeni su i polukružni kameni elementi prozora.

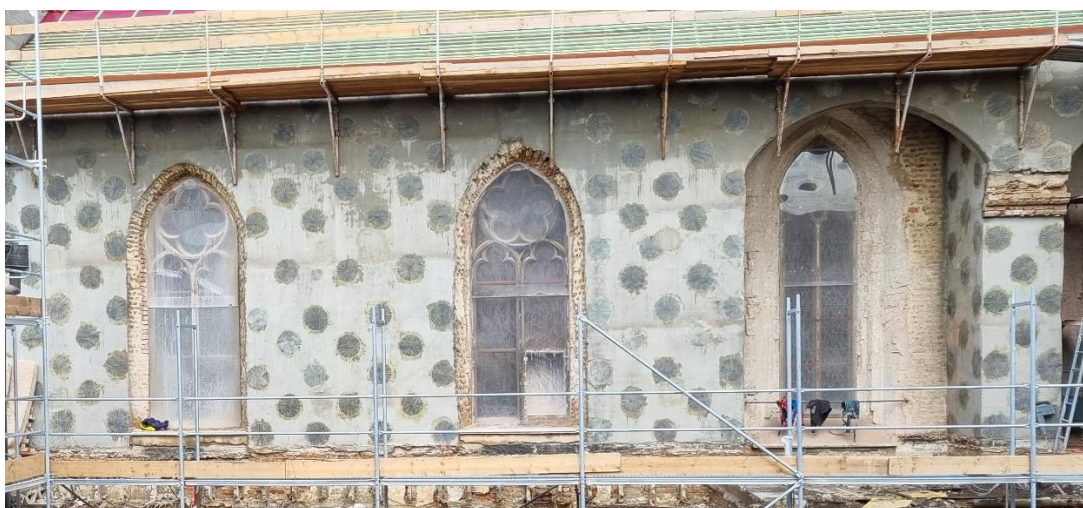
Slika 47. FRM tkanina na južnom zidu crkve (Foretić, 2021)

Povećanje kapaciteta nosivosti zidova na savijanje okomito na ravninu postiže se postavljanjem FRM-a na vlačnoj strani, kao što je izvedeno na vanjskom južnom zidu crkve (slika 47.).
