OBNOVA I ODRŽAVANJE CRKVE SV. FRANJE ASIŠKOG

Diplomski rad

Naslov teme diplomskog rada:	HR	Obnova i održavanje crkve sv. Franje Asiškog
	ENG	Restoration and maintenance of the church of St. Francis of Assisi

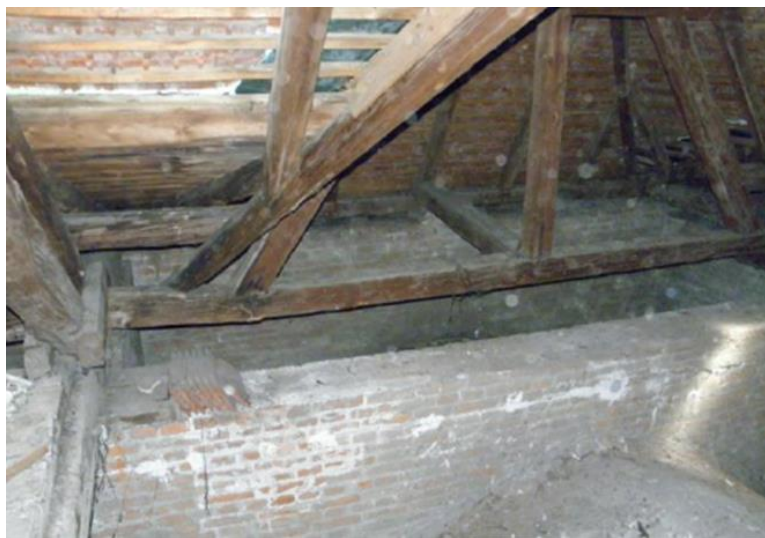
Slika 27. Oštećenje greda drvenog krovništva (Foretić i Trogrlić, 2021)

Na slici 27. se vidi dotrajala drvena konstrukcija krovništva koja je također pretrpjela znatna oštećenja i deformacije.
