Source / Izvornik: **Građevinar, 2020, 72, 593 - 606**

Korozija i lutajuće struje na tračničkoj infrastrukturi u urbanoj sredini

Pregledni rad

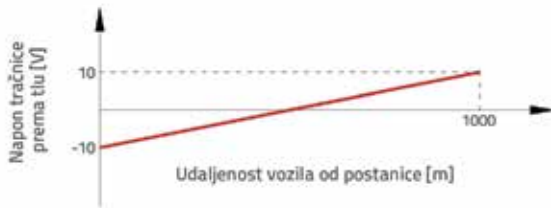
Slika 15. Razlika potencijala u tračnici kada se na dionici nalazi jedno vozilo na udaljenosti 1000 m od ispravljačke stanice

tome, za jakost struje od 1000 A na promatranoj dionici stvara se razlika napona od 20 V. Ta će se razlika napona, kada je riječ o plivajućem sustavu uzemljenja, manifestirati kao +10 V na mjestu položaja vozila te -10 V na mjestu položaja ispravljačke stanice (slika 15.) [25].

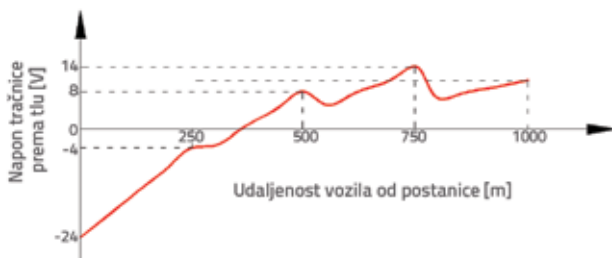
Slika 17. Raspodjela potencijala duž tračnice, vozilo na svakih 250 m od ispravljačke stanice

Kad bi se na promatranoj dionici nalazilo više vozila, potencijal u tračnici bio bi veći, što će rezultirati i većom količinom lutajućih struja. Promatramo slučaj kada se na dionici od 1000 m vozilo nalazi na svakih 250 m (slika 16.). Raspodjela potencijala u ovom slučaju prikazana je na slici 17.

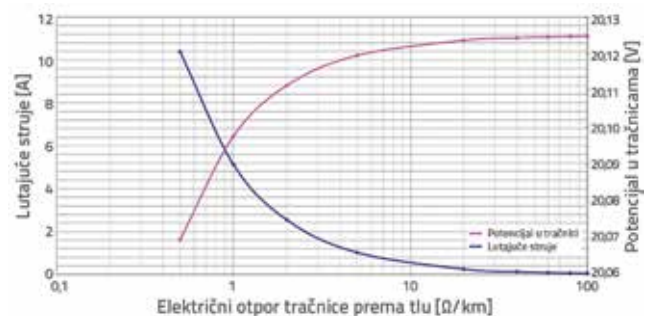
Slika 18. Odnos električnog potencijala tračnice i lutajućih struja s obzirom na električni otpor tračnice prema tlu [20]

Porastom električnog otpora tračnice prema tlu, smanjit će se količina lutajućih struja. Međutim, u tračnicama se mogu stvoriti visoke vrijednosti električnog potencijala koji može ugroziti sigurnost korisnika tračničke infrastrukture. Na slici 18. uočava se da će količina lutajućih struja znatno porasti ako vrijednost električnog otpora između tračnice i tla padne ispod 10 Ω /km.

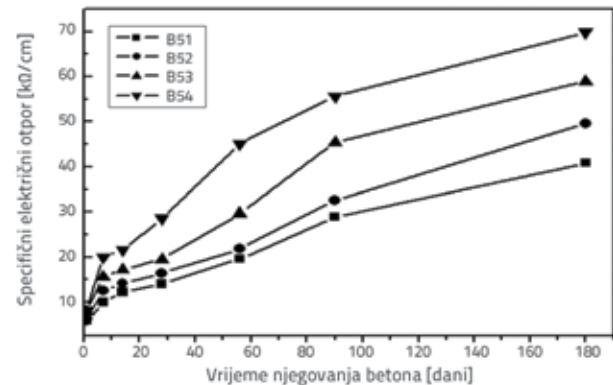
Slika 20. Specifični električni otpor betona s dodatkom letećeg pepela; uzorci: B51 (0 % letećeg pepela), B52 (10 % letećeg pepela), B53 (20 % letećeg pepela), B54 (25 % letećeg pepela) [44]
