Korozija i lutajuće struje na tračničkoj infrastrukturi u urbanoj sredini

Vranešić, Katarina; Lakušić, Stjepan; Serdar, Marijana

Source / Izvornik: **Građevinar, 2020, 72, 593 - 606**

Pregledni rad

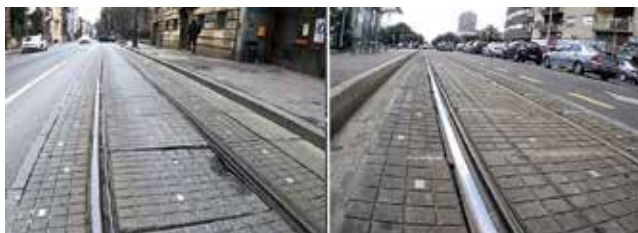
Slika 4. Oštećena armiranobetonska ploča na kolosijeku u sastavu cestovne prometnice (lijevo), propali neoprenski ulošci uz vrat tračnice i ispadanje elastomerne brtvene trake (desno) [6]

Kod kolosijeka u urbanim područjima, naročito kada je kolosijek u sastavu cestovne prometnice, sprječavanje prodiranja vode nije jednostavan zadatak. Na slici 4. prikazan je najčešći primjer degradacije elementa zatvaranja kolosijeka na tramvajskoj infrastrukturi u Zagrebu, nakon čega je omogućeno slobodno prodiranje vode u kolosijek. Kako se uočava na toj slici, armiranobetonska pokrovna ploča je oštećena, a elastomerne brtvene trake koje se postavljaju uz tračnicu su ispale. Primjenom novih tehnologija brtvljenja moguće je dugotrajnije spriječiti prodiranje vode u kolosijek. Prilikom rekonstrukcije kolosijeka na dionici Savske ceste u Zagrebu, umjesto dosadašnjih elastomernih brtvenih traka ugrađen je materijal za zapunjavanje (slika 28.) [9]. Taj je materijal s jedne strane vezan na tračnicu, a s druge na armiranobetonsku pokrovnu

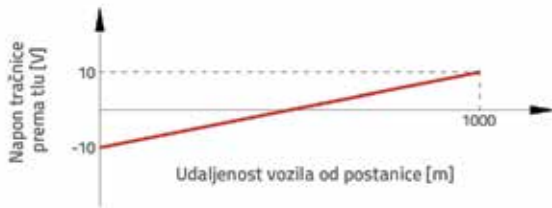
Slika 15. Razlika potencijala u tračnici kada se na dionici nalazi jedno vozilo na udaljenosti 1000 m od ispravljačke stanice

tome, za jakost struje od 1000 A na promatranoj dionici stvara se razlika napona od 20 V. Ta će se razlika napona, kada je riječ o plivajućem sustavu uzemljenja, manifestirati kao +10 V na mjestu položaja vozila te -10 V na mjestu položaja ispravljačke stanice (slika 15.) [25].

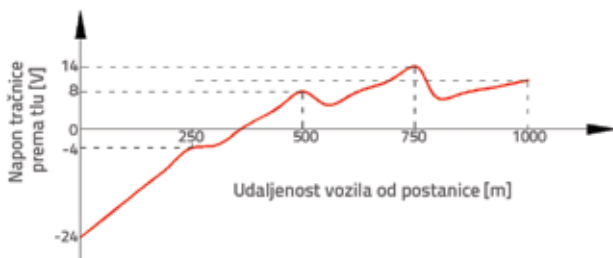
Slika 17. Raspodjela potencijala duž tračnice, vozilo na svakih 250 m od ispravljačke stanice

Kad bi se na promatranoj dionici nalazilo više vozila, potencijal u tračnici bio bi veći, što će rezultirati i većom količinom lutajućih struja. Promatramo slučaj kada se na dionici od 1000 m vozilo nalazi na svakih 250 m (slika 16.). Raspodjela potencijala u ovom slučaju prikazana je na slici 17.
