Pregled i ocjena stanja postojećih drvenih konstrukcija

Inspection and condition assessment of existing timber structures

4. Primjer iz prakse – Tehnički muzej Nikola Tesla

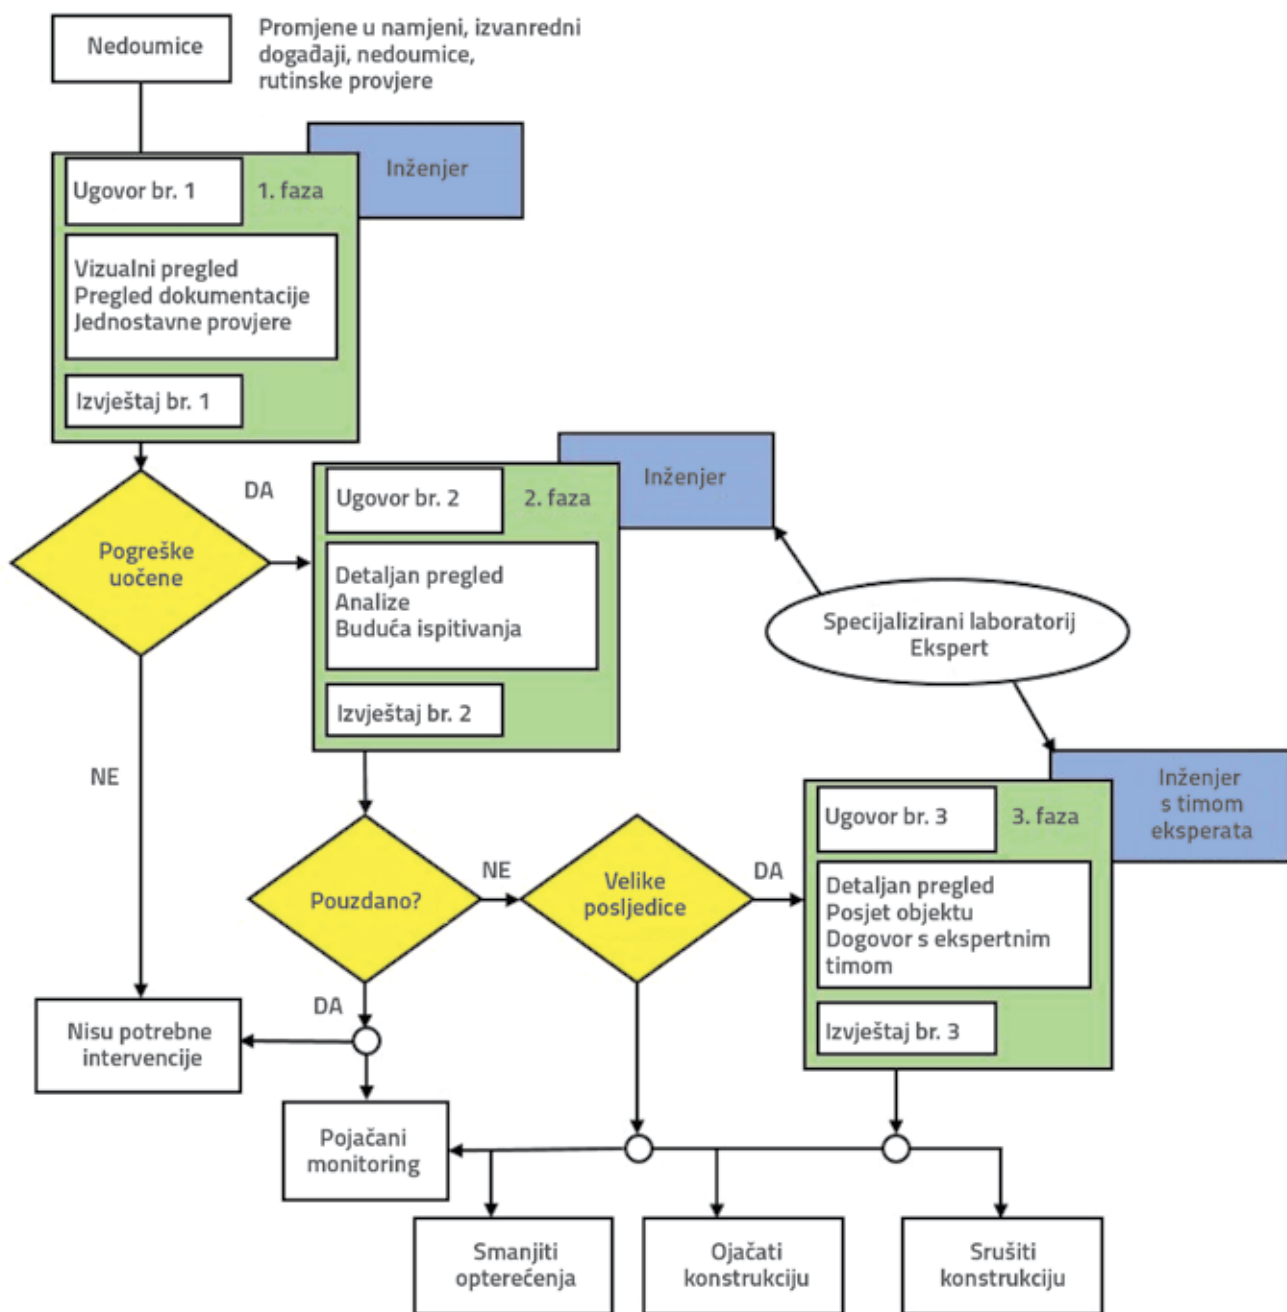
Slika 3. Koraci potrebni za probabilističku ocjenu stanja postojećih konstrukcija [8]

Nakon prikupljenih podataka raznim metodama, zadnji korak u ocjenjivanju stanja je uvrstiti prikupljene podatke u probabilističke modele koji se mogu koristiti za procjenu nosivosti i uporabivosti konstrukcije, slika 3.
