# Pregled i ocjena stanja postojećih drvenih konstrukcija

## Inspection and condition assessment of existing timber structures

## 4. Primjer iz prakse – Tehnički muzej Nikola Tesla

#### 4.2. Ocjena stanja postojeće konstrukcije Muzeja

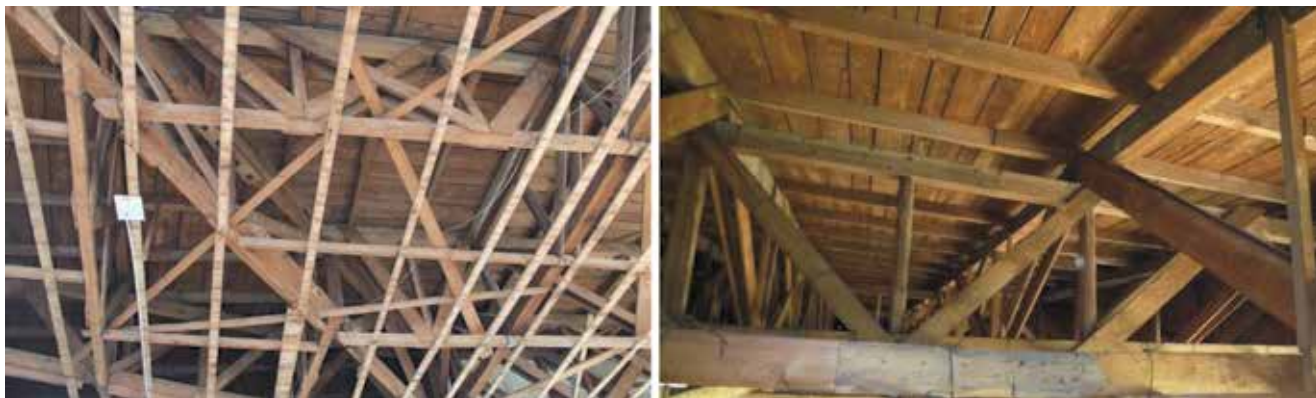
Slika 7. Pogled odozdo na južno krovnište Muzeja

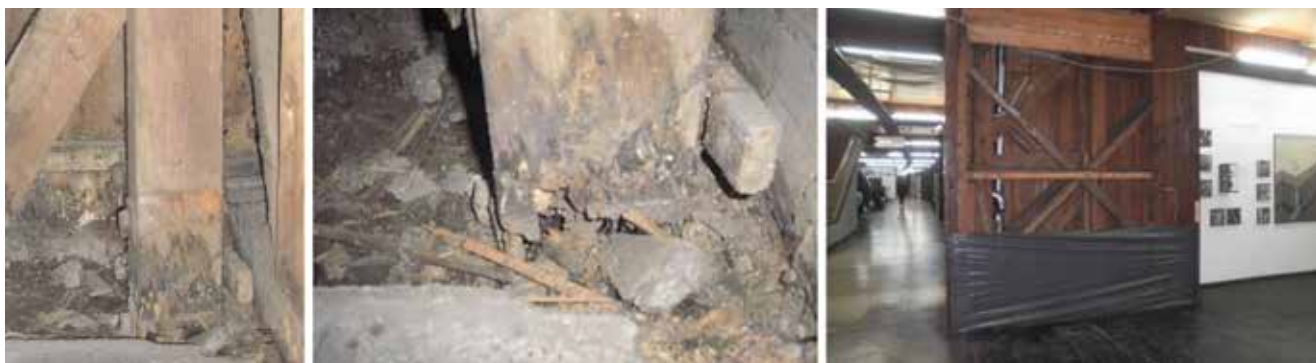
Ocjenjivanje stanja postojeće konstrukcije započelo je preliminarnim vizualnim pregledom i određivanjem stanja i pozicija glavnih nosivih elemenata, mjerenjem poprečnih presjeka elemenata, udaljenostima između elemenata i identifikacijom oštećenja glavne konstrukcije te je napravljen projekt snimke postojećeg stanja konstrukcije. Osnovni vizualni pregled otkrio je postojanje teških oštećenja velikog broja fasadnih i unutrašnjih nosivih stupova u temeljnom detalju (slika 9.). Stupovi zapadne strane Muzeja imaju direktan kontakt

s betonskim temeljima, a propadanje stupova je uzrokovano starim začepljenim odvodnim sustavom koji je uzrokovao stalno izlivanje vode i kontakt stupova s vodom i/ili zemljom. Preliminarna istraživanja su također otkrila ozbiljna oštećenja velikog broja fasadnih stupova istočne strane te unutrašnjih okvirnih stupova glavne hale Muzeja. Oni su također bili dugotrajno izloženi direktnom kontaktu s temeljima i u kontaktu s vodom zbog loše odvodnje, što je prouzročilo značajno propadanje donjeg dijela stupova.

Slika 9. Ozbiljna oštećenja i gubitak nosivosti stupova

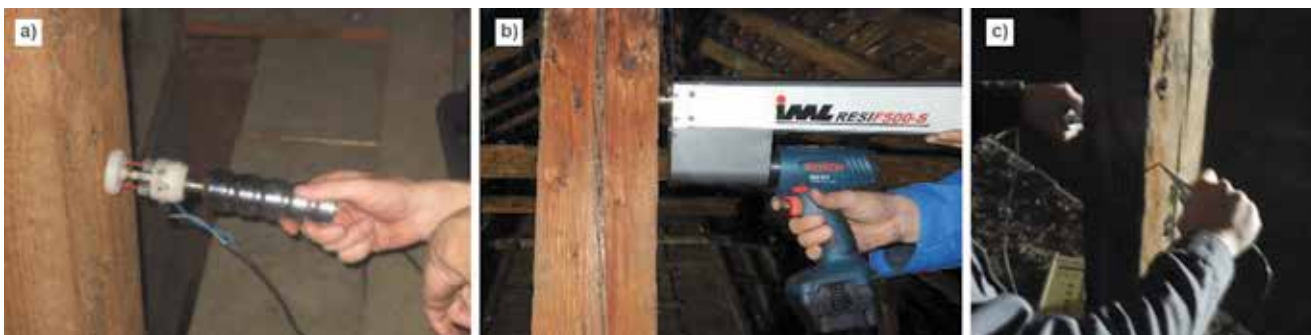
Slika 10. a) Mjerenja količine vlage; b) bušenje i mjerenje otpora prodiranja rezistografom; c) ultrazvučna mjerenja

pretvornika. Mjereni modul elastičnosti paralelno s vlakancima varirao je od 5400 do 8220 N/mm<sup>2</sup>, a modul elastičnosti okomito na vlakanca varirao je od 320 do 500 N/mm<sup>2</sup>.

Rezistografska mjerenja (mjerenja otpora prodora igle) provedena su uređajem IML RESI F500-S (slika 10.b), sustavom mjerenja torzijskog otpora i potrebnoj energiji za prodor igle. Istraživanja su provedena i na mjestima gdje cijeli poprečni presjeci nisu bili lako dostupni ili vidljivi, a pokazala su relativno dobro stanje poprečnih presjeka drvenih elemenata na mjestima gdje biološki učinci nisu oštetili poprečni presjek.

Sukladno vizualnom pregledu, mjerenjima modula elastičnosti ultrazvučnim ispitivanjima, kvaliteti poprečnog presjeka postignutom rezistografom, udjeli vlage i općenitom stanju elemenata, drvo je svrstano u razrede od C16 do C27. Donji dijelovi građevine su većinom svrstani u razred C16, dok je većina ostalih elemenata svrstana u klasu C24, s ponekom iznimkom i klasom C27. Ono što se mora napomenuti, a objašnjeno je i prije u tekstu, razredi čvrstoća za postojeće konstrukcije određene starosti ne postoje u sadašnjim europskim normama.

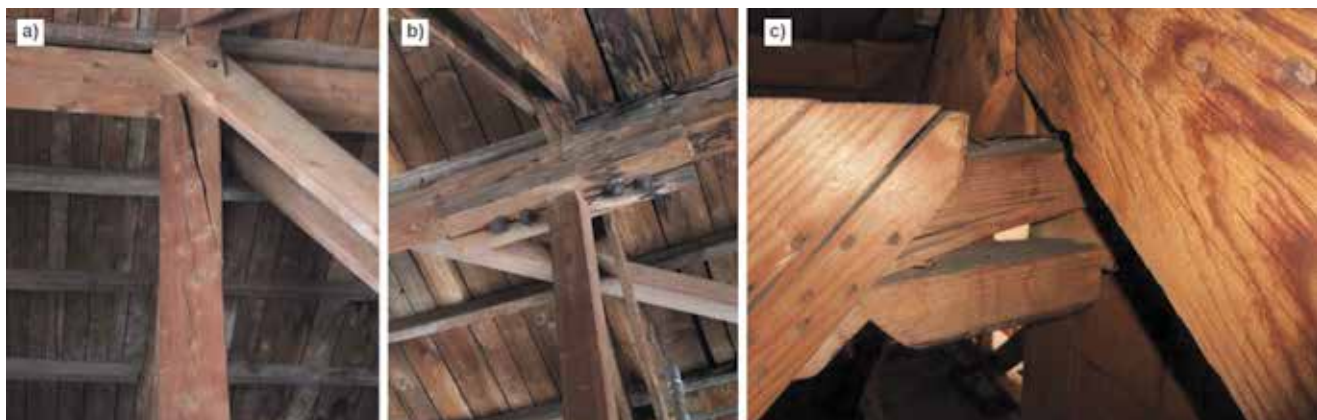
Slika 11. a) Uzdužne raspukline vertikalne rešetke zbog prekoračenja opterećenja; b) Raspukline uzrokovane skupljanjem i bubrenjem drva; c) Detalj s upitnom nosivosti zbog nepravilnog načina oblikovanja ili manjka spojnih sredstava

Zadnji korak u ocjenjivanju stanja konstrukcije odnosio se na iscrpan pregled tesarskih spojeva i detalja spajanja drvenih elemenata. Najčešće uočene pogreške su sljedeće: velik broj spojeva konstrukcije je ili loše prvotno izveden ili je oštećen

tijekom vremena (slika 11.); određen broj spojeva izrađen je s nepravilnim rasporedom i promjerima spojnih čeličnih sredstava te je njihova nosivost upitna; tesarski spojevi su općenito u dobrom stanju, ali nekima nije dobro predviđen tip opterećenja te ne prenose sile u skladu s predviđenim konceptom; određeni spojevi u vlažnoj zoni rešetkastih nosača imaju premali broj spojnih sredstava; itd. Gotovo sve nepravilnosti uzrokovane su ili nepravilnom prvotnom gradnjom ili promjenama tijekom vremena.

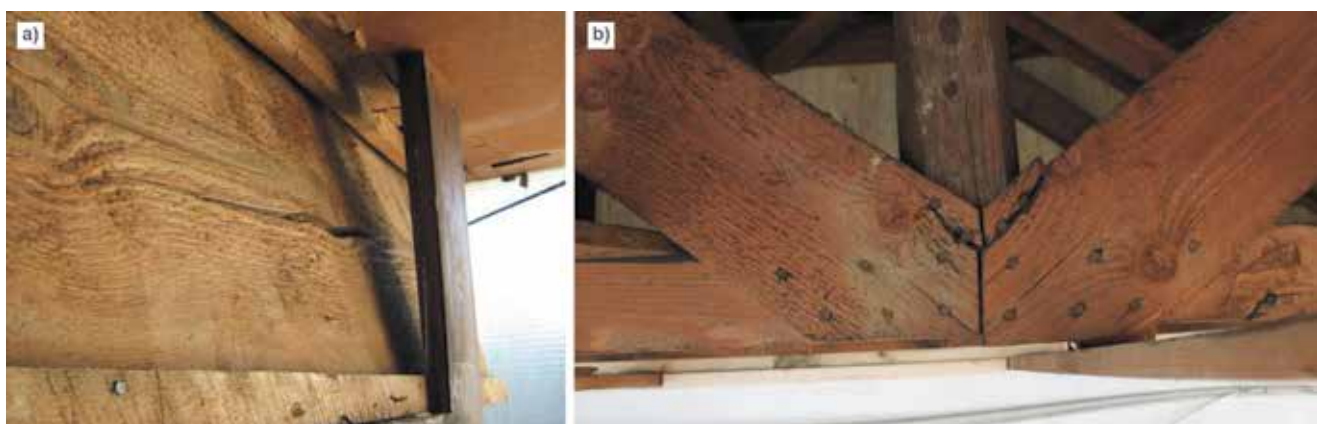
Slika 12. a) Torzijska rotacija greda međukatne konstrukcije; b) Nepravilna ugradnja čavala

Uočen je i velik broj ostalih pogrešaka kao na primjer neadekvatna montaža i posljedično loš kontakt drvenih elemenata u spojevima, nedovoljan broj štapastih spojnih sredstava (čavli) i/ili nedovoljni razmaci spojnih sredstava u spojevima, pojava ekscentričnosti, korozija spojnih sredstava, gnječenje drva i biološki napadi, itd.
