# Usporedba ponašanja različitih ETICS sustava u uvjetima požara ispitivanjem u stvarnoj veličini

*Source / Izvornik:* **Građevinar, 2016, 68, 357 - 369**

### Comparative full-scale fire performance testing of ETICS systems

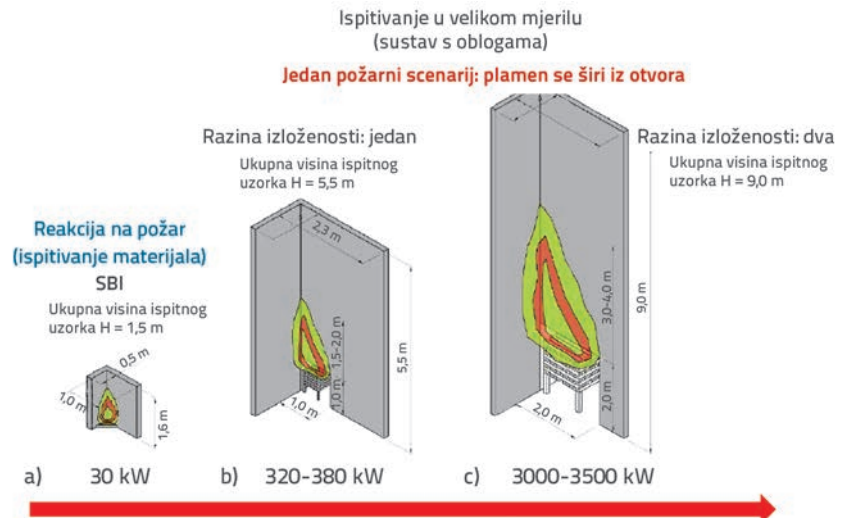
Slika 2. a) način ispitivanja prema metodi SBI (i.e. *Single Burning Item*); b) i c) Kotthoff-ov prijedlog za ispitivanje ponašanja u požaru toplinsko izolacijskih sustava za vanjske zidove, u stvarnoj veličini [7]

Kao što je vidljivo na slici 2., ispitivanje s "pojedinačnim gorućim elementom", tj. SBI (engl. *Single Burning Item*) [8], predlaže se samo na razini materijala i to zato što SBI nije odraz konačnih uvjeta korištenja, pa se stoga niti ne može koristiti za ispitivanje fasada. Za zgradu gledanu u cjelini, Kotthoff predlaže dvije prethodno spomenute metode ispitivanja, jednu za zgrade srednje veličine (razina izloženosti: jedan) te drugu za visoke zgrade (razina izloženosti: dva). Razinu izloženosti

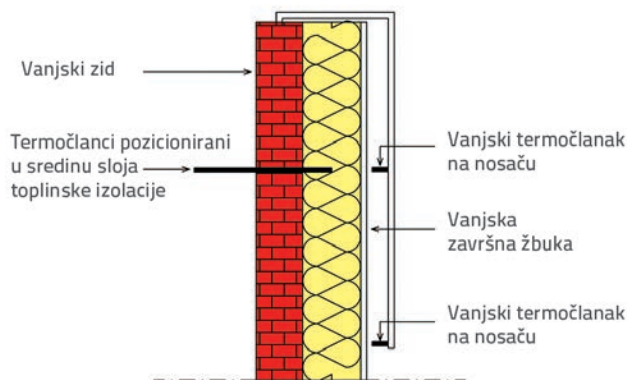
Slika 6. Detalj položaja vanjskih i unutarnjih termočlanaka pri vrhu uzorka

U skladu sa zahtjevima primijenjene norme (BS), za standardna mjerenja temperature korišteni su termočlanaci s izoliranim spojevima tipa K (kromel/alumel) (nominalnog) promjera 1,5 mm. Raspored vanjskih i unutarnjih termočlanaka po presjeku fasadnog zida prikazan je na slici 6. Unutarnji termočlanaci ugrađeni su bušenjem kroz zid od opeke i toplinsko izolacijski sloj, dok su vanjski termočlanaci pričvršćeni na nosač postavljen 10 cm od površine fasade, kako je to prikazano na slikama 4. i 6. Pogled na pozicije termočlanaka prikazan je na slici 7.a.

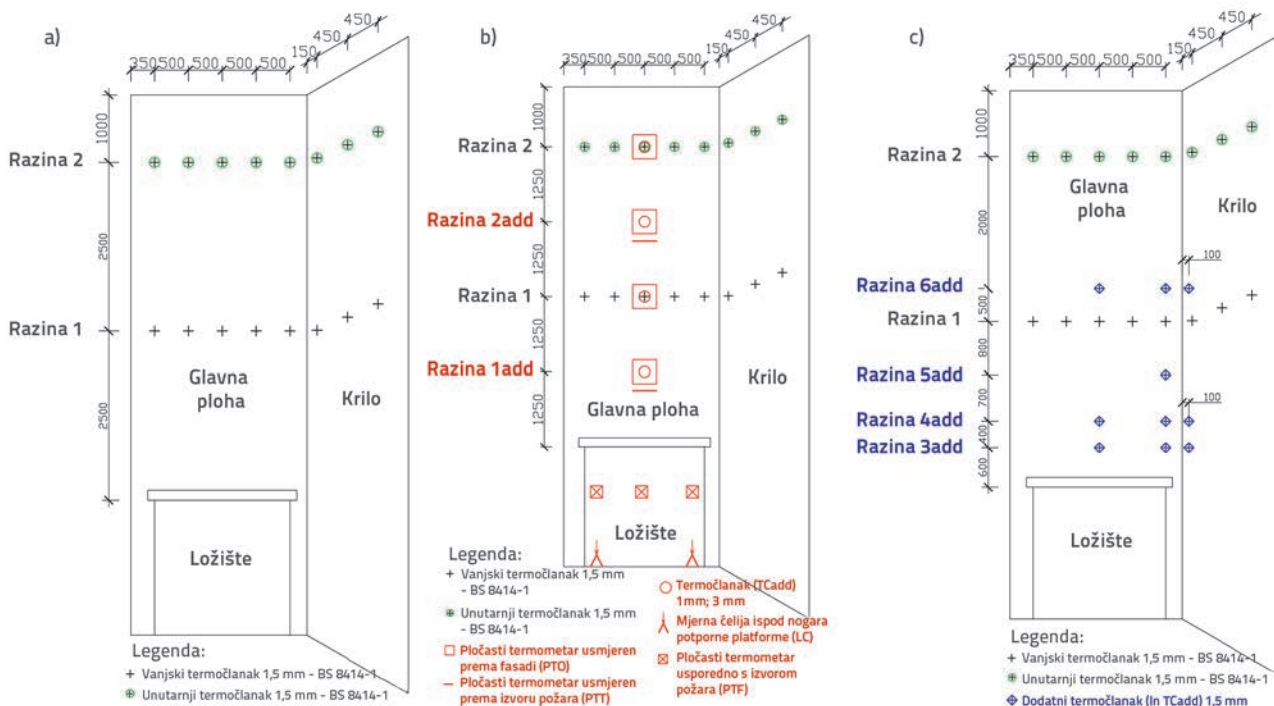
Slika 7. Pogled: a) termočlanaci prema BS 8414-1:2002 [12]; b) dodatni vanjski termočlanaci, pločasti termometri i mjerne ćelije; c) dodatni unutarnji termočlanaci

Standardni vanjski termočlanaci postavljeni su na glavnoj plohi fasade (na pet mjesta) te na krilo (na tri mjesta), i to i na razini 1 i na razini 2 (slika 7.a). Standardni unutarnji termočlanaci postavljeni su samo na razini 2, na glavnoj plohi fasade (na pet mjesta) i na krilu (na tri mjesta).

Na uzorke su postavljeni dodatni termočlanaci (nominalnog promjera 1,0, 1,5 i 3,0 mm), pločasti termometri i mjerne ćelije, čije su pozicije na uzorcima označene crvenom i plavom bojom (slike 7.b i 7.c).

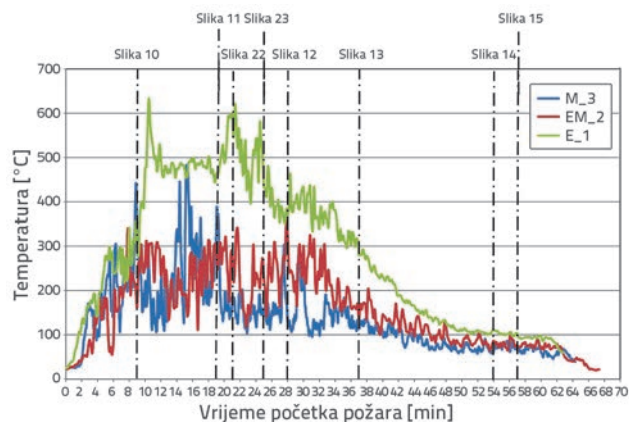
Slika 8. Vremenski prikaz specifičnih promjena na uzorcima u ovisnosti o površinskim temperaturama zabilježenim za razinu 1 glavne plohe

Vremenski pregled određenih specifičnih promjena na uzorcima u ovisnosti o površinskoj temperaturi uzoraka prikazan je na slici 8. za razinu 1 glavne plohe uzorka. Specifične promjene na uzorcima su prikazane odgovarajućim fotografijama u nastavku.

Kako se može vidjeti na slici 8, prosječne površinske temperature na uzorcima EM\_2 i M\_3 imaju slične vrijednosti, iako su nešto niže prosječne temperature na površini zabilježene na uzorku M\_3. Analiza prosječnih temperatura u slojevima toplinske izolacije, prikazanih na slici 21., pokazuje da su temperature u izolaciji uzorka M\_3 znatno niže od temperatura zabilježenih u izolaciji uzorka EM\_2 i E\_1. To će se pobliže analizirati u idućem poglavlju.

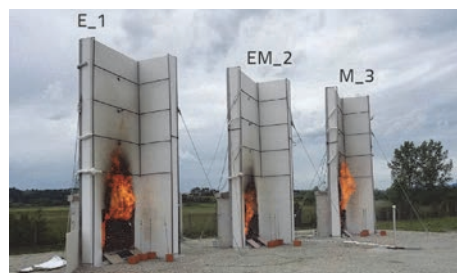
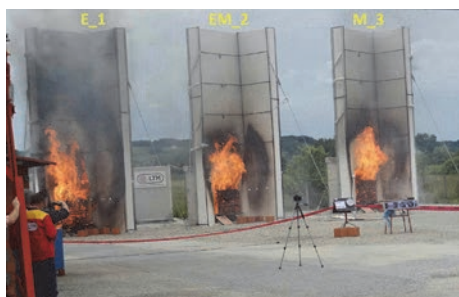
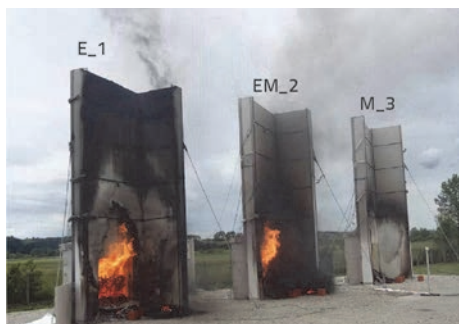
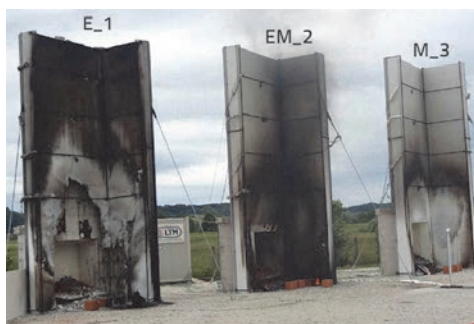
Slika 9. Paljenje konstrukcije od drvenih letvica – početak požara

Slika 10. 9 minuta nakon početka

Slika 11. 19 minuta nakon početka

Slika 12. 28 minuta nakon početka

Slika 13. 37 minuta nakon početka

Slika 14. 54 minute nakon početka – tinjanje uzorka EM\_2

Slika 15. 57 minuta nakon početka – izvor topline je izgorio

Slika 16. 64 minute nakon početka – vatrogasci polijevaju M\_3 zbog sigurnosnih razloga

Slika 17. 66 minuta nakon početka – vatrogasci polijevaju EM\_2 zbog sigurnosnih razloga

Slika 18. 67 minuta od početka – vatrogasci polijevaju E\_1 zbog sigurnosnih razloga

Slike od 9. do 18. prikazuju razvoj i širenje požara na sva tri uzorka, te ponašanje uzoraka u uvjetima požara. Vizualnim je praćenjem tijekom ispitivanja utvrđeno da je do najbržega širenja vatre, kako u vertikalnom tako i u horizontalnom smjeru, došlo na uzorku E\_1, što je bilo popraćeno i znatno većom količinom dima u usporedbi s ostalim uzorcima (slike 11. i 12.). Protupožarna barijera iznad ložišta uzorka EM\_2 usporila je širenje požara na tom uzorku. Takav utjecaj protupožarnih barijera rezultirao je time i da su prosječne temperature na površini uzorka EM\_2

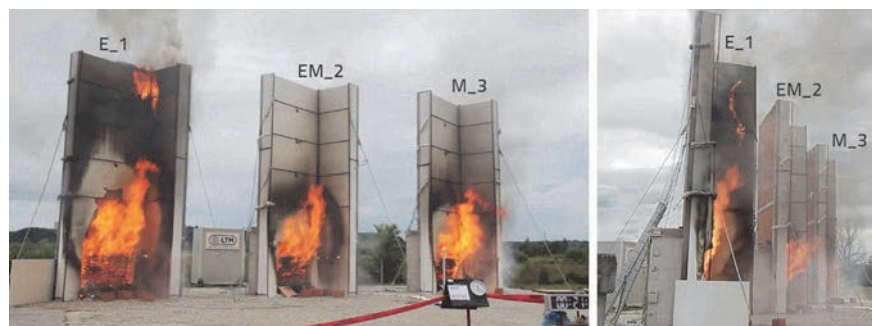
Slika 22. Požar izbija na razini 2 (uzorak E\_1): 21 minuta nakon početka

Oko 20 min	Prva unutarnja vršna vrijednost	Iznad 700 °C	Razina 2	21.a, 22	Druga vršna vrijednost na površini uzrokovana je probijanjem požara kroz žbuku. Uočava se temperaturni i vremenski pomak kada se uspoređuju pojave prve unutarnje vršne vrijednosti i druge površinske vršne vrijednosti. Značajna temperaturna razlika između sloja toplinske izolacije i vanjske površine završne žbuke na istoj razini uvjerljiva je potvrda da je toplinska izolacija tj. EPS gorio a žbuka ga je odvajala od vanjskog zraka. Dakle, žbuka je uzrokovala znatnu temperaturnu razliku i vremenski pomak vršne temperature na površini u usporedbi s vršnom temperaturom u sloju toplinske izolacije. Može se zaključiti da je EPS koji je gorio ispod žbuke uzrokovao prvu unutarnju vršnu vrijednost, a prodor gorućeg EPS-a kroz žbuku uzrokovao je drugu vršnu vrijednost na površini uzorka.
21 min	Druga vršna vrijednost na površini	Iznad 600 °C	Razina 1	19.a

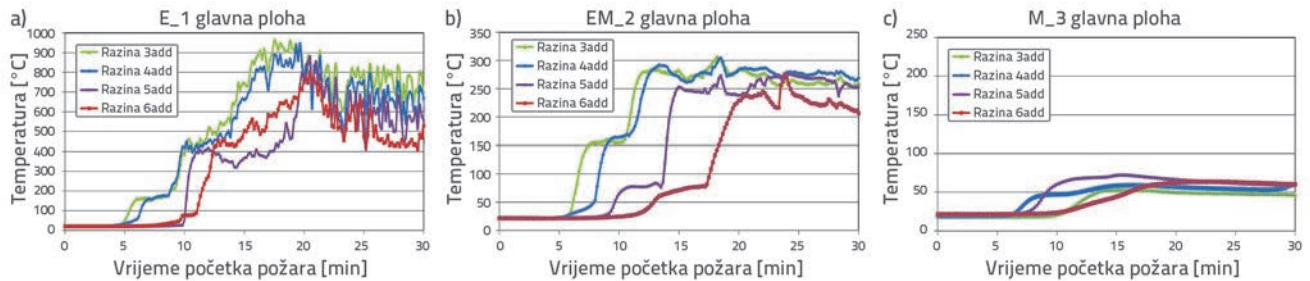
Slika 24. Porast temperature unutar sloja toplinske izolacije: a) uzorak E\_1; b) uzorak EM\_2; c) uzorak M\_3

Porast temperature, vertikalno po visini uzorka, kroz sloj toplinske izolacije u vremenu prikazan je na slici 24. za svaki uzorak pojedinačno. Prosječna vrijednost temperature je dobivena mjerenjima pomoću dodatnih unutarnjih termočlanaka prikazanih na slici 7.c. Najviši i najbrži prosječni prirast temperature zabilježen je na uzorku E\_1, dok je najniži i najsporiji prosječni prirast temperature zabilježen na uzorku M\_3. Takav najviši i najbrži prosječni prirast temperature, zabilježen na uzorku E\_1, uzrokovan je najvećim porastom brzine širenja požara u usporedbi s ostalim uzorcima. Na uzorku E\_1 na razini 4add prosječna temperatura unutar sloja toplinske izolacije prelazi 400 °C u prvih 10 minuta od početka ispitivanja, te dostiže najveću vrijednost od preko 800 °C u prvih 15 minuta od početka ispitivanja. To je značajan porast jer se, prema podacima iz literature, EPS počinje taliti na temperaturama višim od 80 °C [18], čime se ubrzava širenje požara uslijed efekta dimnjaka. EPS počinje gorjeti pod utjecajem vanjskog plamena pri temperaturi od približno 480 °C, a do samozapaljenja (bez utjecaja vanjskog plamena) dolazi na temperaturama iznad 575 °C [10], što potvrđuje da se EPS u uzorku E\_1 zapalio i izgorio. Što se tiče uzorka EM\_2, tijekom cijelog ispitivanja prosječne

temperature unutar sloja toplinske izolacije nisu iznosile više od 300 °C na razinama 3add i 4add, što ukazuje da se na tom uzorku EPS rastalio ali se nije zapalio. Tijekom trajanja ispitivanja, prosječne temperature unutar sloja toplinske izolacije uzorka M\_3 bile su niže od 100 °C. Takav razvoj temperature pokazuje da je toplinska izolacija na uzorku M\_3 uspjela zadržati svoju cjelovitost tj. svoja mehanička svojstva, a razlog tome je činjenica da se organsko vezivo u mineralnoj vuni tali na temperaturama iznad 200 °C.

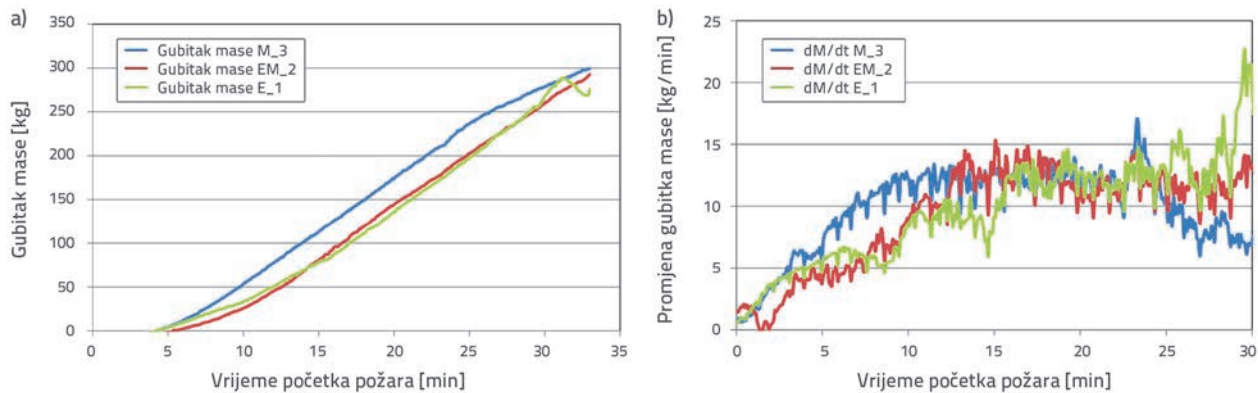
Slika 25. a) Gubitak mase izvora požara tijekom ispitivanja; b) Promjena gubitka mase izvora požara tijekom ispitivanja

Tijekom ispitivanja promjena mase izvora požara praćena je pomoću mjernih čelija postavljenih ispod svakog oslonca potporne platforme na kojoj se nalazio izvor topline (požara). Analiza dobivenih rezultata (slika 25.a) pokazuje da se gubitak mase izvora topline uglavnom smanjuje povećanjem stupnja gorivosti fasadnog sustava, odnosno kod fasade s negorivom izolacijom prisutan je najbrži gubitak mase u odnosu na druge ispitane fasade. Najsporiji gubitak mase izvora topline zabilježen je kod fasada s gorivom izolacijom bez protupožarne barijere. Ova specifična zakonitost također je zabilježena i pri probnom ispitivanju (isti uzorci, ista norma) koje je provedeno u ožujku 2014. [17]. Slika 25.b prikazuje promjenu gubitka mase u vremenu koji je u početnoj fazi ispitivanja jednak kod uzoraka M\_3 i E\_1, dok su rezultati za uzorak EM\_2 bitno drugačiji. Pretpostavlja se da bi razlog takve razlike mogao biti utjecaj vjetera tijekom ispitivanja.
