Usporedba ponašanja različitih ETICS sustava u uvjetima požara ispitivanjem u stvarnoj veličini

Bjegović, Dubravka; Banjad Pečur, Ivana; Milovanović, Bojan; Jelčić Rukavina, Marija; Bagarić, Marina

Source / Izvornik: **Građevinar, 2016, 68, 357 - 369**

Comparative full-scale fire performance testing of ETICS systems

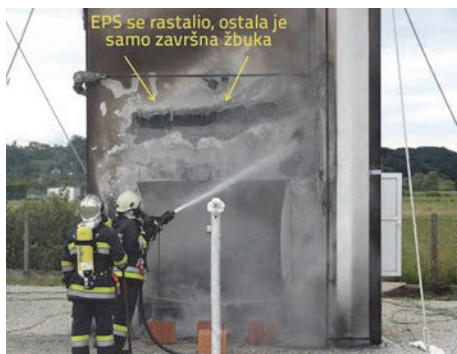
Slika 17. 66 minuta nakon početka – vatrogasci polijevaju EM_2 zbog sigurnosnih razloga

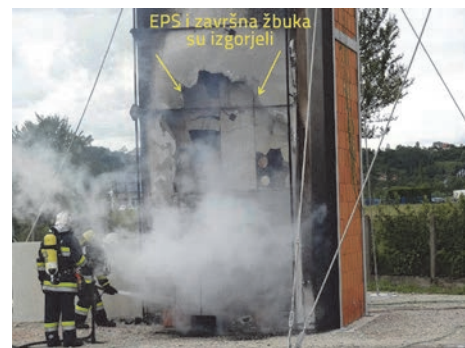
Slika 18. 67 minuta od početka – vatrogasci polijevaju E_1 zbog sigurnosnih razloga
