Metodologija ocjene stanja kamene zaštite lukobrana

Pršić, Marko; Ocvirk, Eva; Kunštek, Duška

Methodology for assessing breakwater riprap condition

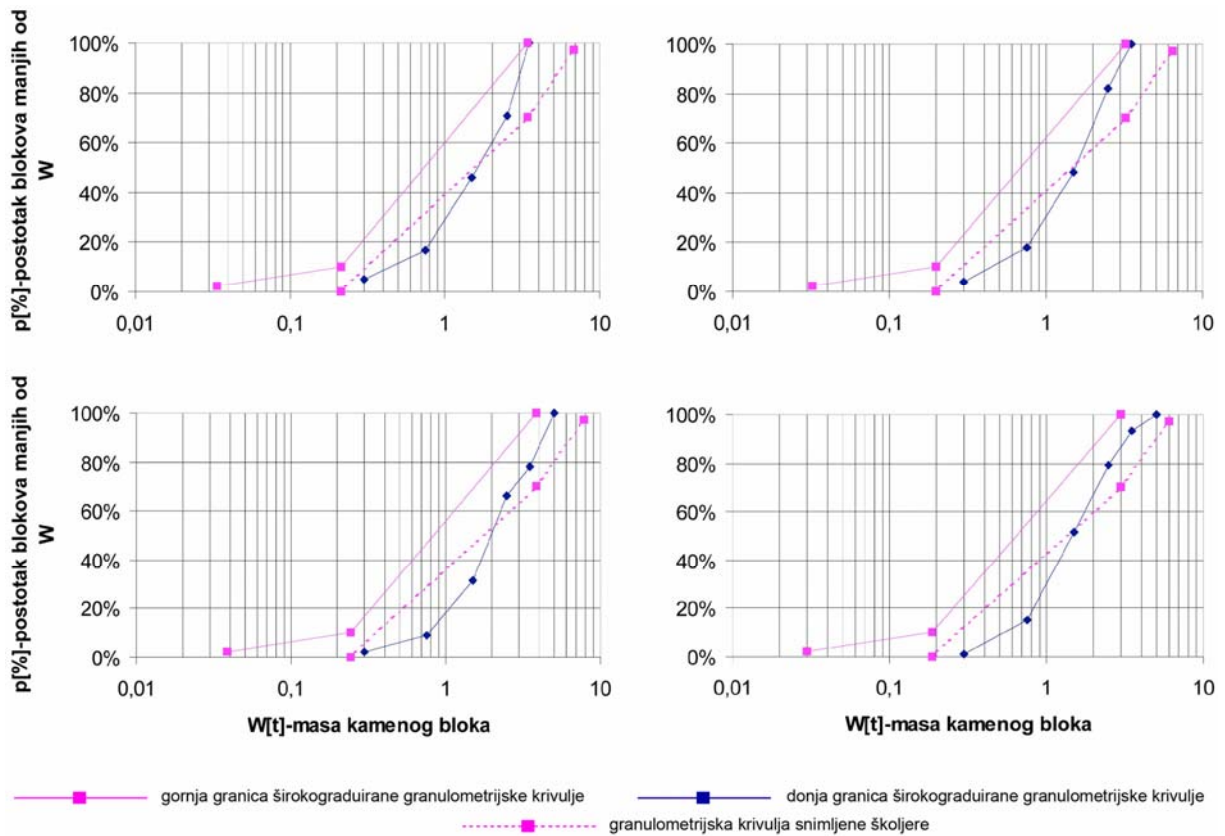
Na temelju opažanja definirani su grafovi granulometrijskih krivulja po sekcijama profila prikazani na slikama 3. i 4., uz označene standardne granice širokograduirane granulometrijske krivulje primarnog sloja školjere [2].

Slika 4. Granulometrijska krivulja školjere pod morem po profilima (gornji red PPR1 i PPR2, donji red PPR3 i PPR4)
