# Probno ispitivanje krovnih konstrukcija velikih sportskih građevina

I. Duvnjak, M. Rak, D. Damjanović

Prethodno priopćenje

Autori: **Ivan Duvnjak**, dipl. ing. građ.; prof. dr. sc. **Mladenko Rak**, dipl. ing. građ.; **Domagoj Damjanović**, dipl. ing. građ., Sveučilište u Zagrebu Građevinski fakultet, Zagreb

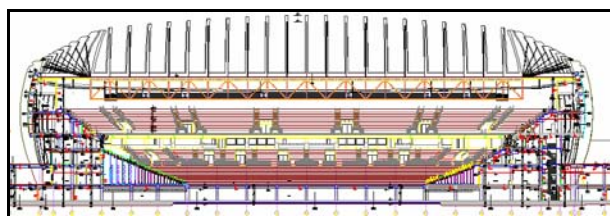
Slika 3. Uzdužni presjek dvorane

od zaobljenih glavnih nosača raspona  $L = 104$  m, koji su obješeni. Glavno užje je na najvišim točkama obješeno na armiranobetonske prednapete lamele u smjeru istok-zapad, dok su glavni čelični nosači u donjem pojasu oslonjeni na armiranobetonsku konstrukciju dvorane. U smjeru sekundarnih nosača (sjever-jug) projektirane su dvije usporedne prostorne stabilizacijske čelične rešetke, čija je zadaća ravnomjerno prenošenje opterećenja na susjedne sklopove (slika 3.).

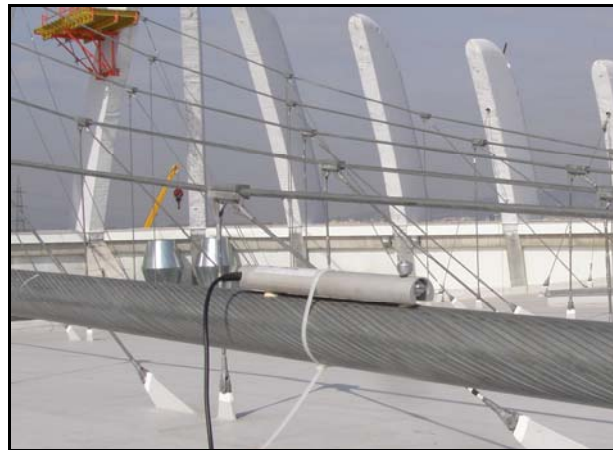
Slika 8. LVDT mjerni instrumenti za mjerenje relativnih deformacija

faze opterećenja obavljeno je rasterećenje. Za ispitivanja izvršen je kontinuirani zapis relativnih deformacija na mjestima glavnih nosača i na sredini svakoga glavnog užeta te na nekim vertikalama i dijagonalama nosećeg sklopa (slike 7. i 8.).

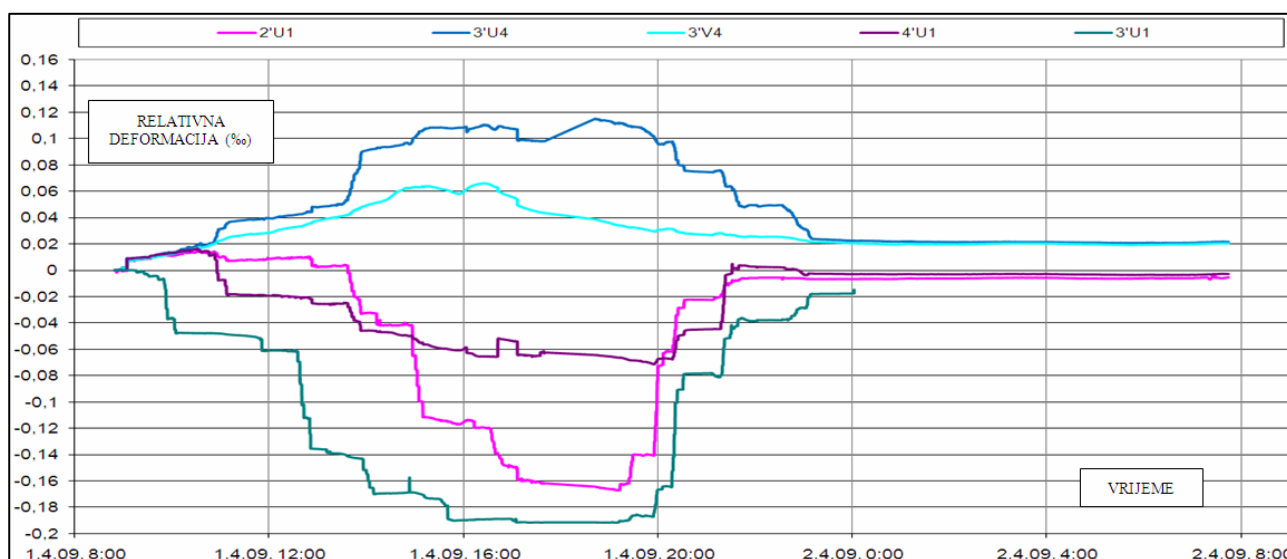
Slika 11. Zapis relativnih deformacija za četvrtu fazu opterećenja [5]

Koristeći se LVDT senzorima za mjerenje relativnih deformacija, na mjestima naznačenim na slici 7., za probnog se opterećenja može ustanoviti razina naprezanja odnosno razina sile na određenom elementu. Tako određene vrijednosti sile u elementu uspoređuju se s računskim veličinama. Kontinuirani vremenski zapis relativnih deformacija prikazan je na jednom primjeru za četvrtu fazu opterećenja (slika 11.).

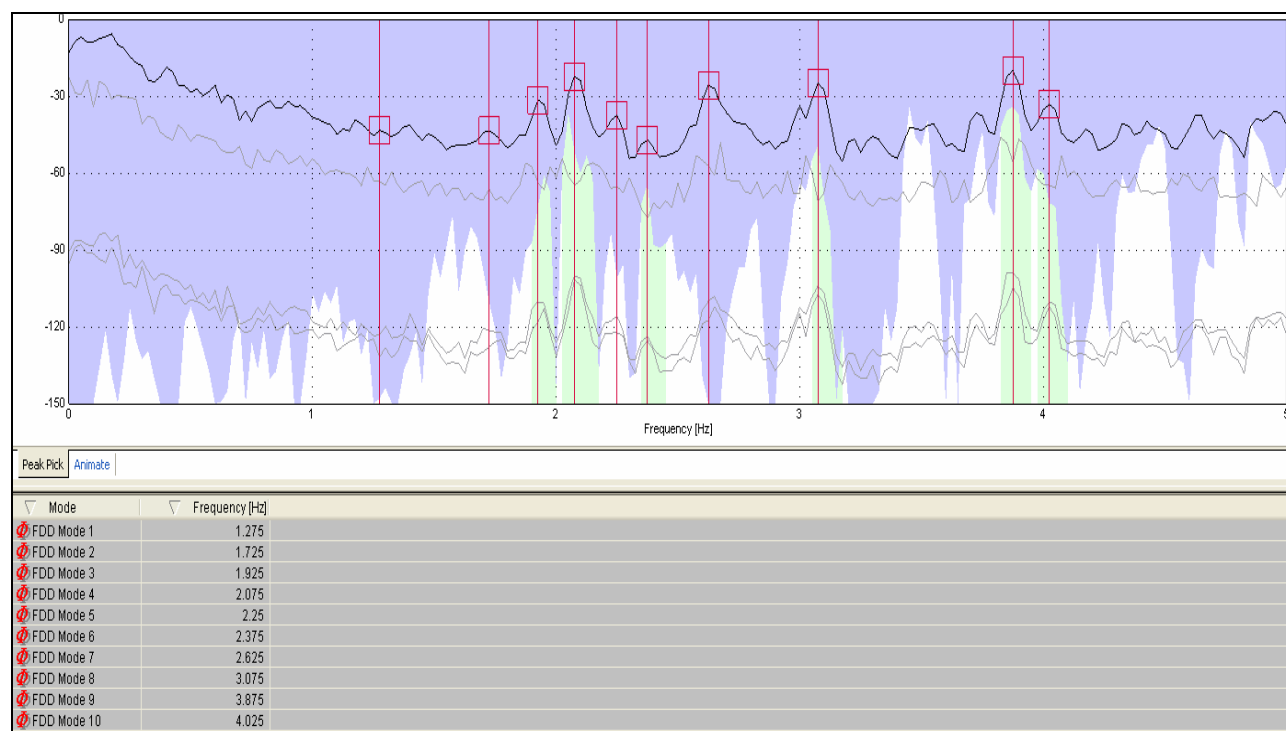
Slika 12. Zapis mjerjenja frekvencija krova [7]

Rezultati ispitivanja frekvencija krova u cjelini prikazani su u tablici 3., a odgovarajući grafovi registrirani mjernim sustavom na slici 12. Pobuda konstrukcije inicirana je istodobnim "zanjihavanjem" nekoliko glavnih kabela. Dinamički odgovor konstrukcije zabilježen je pri slobodnom istitravanju nakon prestanka pobude.

Odgovor konstrukcije mjeren je akcelometrima simultano na 5 mjernih mjesta - na polovici i četvrtini raspona

krovne konstrukcije. Putem mjernog sustava tipa B&K „PULSE“ registrirani su odgovarajući vremenski signali, kao i funkcije spektralne i međuspektralne gustoće.

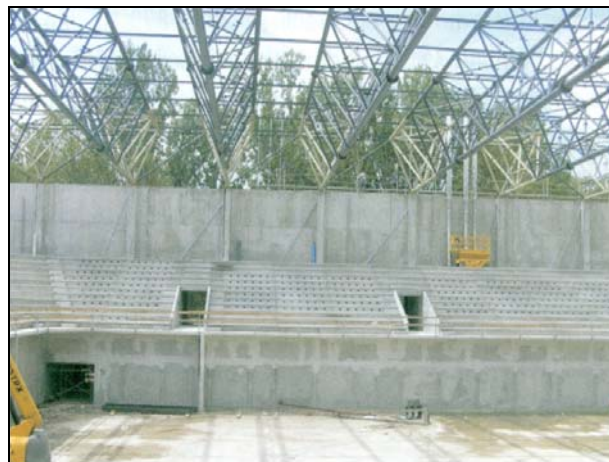
Slika 15. Krovni nosači u izvedbi

Zbog iznimnog raspona svaki od dvanaest rešetkastih nosača dopremljen je na gradilište u više dijelova te je potom vijčano spajan. U skladu s važećom regulativom i tehnologijom izrade, zahtijevano je redovno probno opterećenje da bi se provjero proračunski model.
