Analiza vibracija kosih vješaljki na Mostu Franja Tuđmana u Dubrovniku

Hrelja, Gordana; Radić, Jure; Šavor, Zlatko

Source / Izvornik: **Građevinar, 2009, 61, 815 - 825**

Analysis of stay-cable vibrations at the Franjo Tuđman Bridge in Dubrovnik

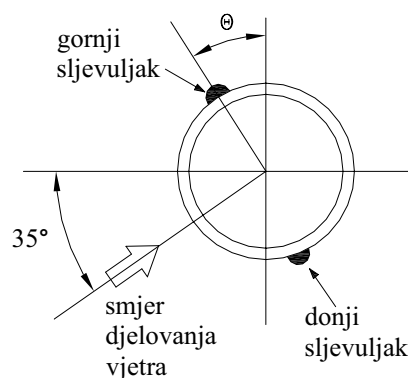
Najčešće vibracije kosih vješaljki na ovješanim mostovima nastaju zbog istodobnog djelovanja kiše i vjetra. Ni jačina kiše ni brzina vjetra nisu presudni za pojavu vibracija koje se često pojavljuju kod slabe kiše i slabog do umjerenog vjetra. Uzrok je ovih vibracija pojava "sljevuljaka" na gornjem i donjem dijelu zaštitne cijevi koji promjenom položaja uzrokuje aerodinamičku nestabilnost kose vješaljke (slika 4.).

Slika 4. Sljevuljci na cijevi kose vješaljke

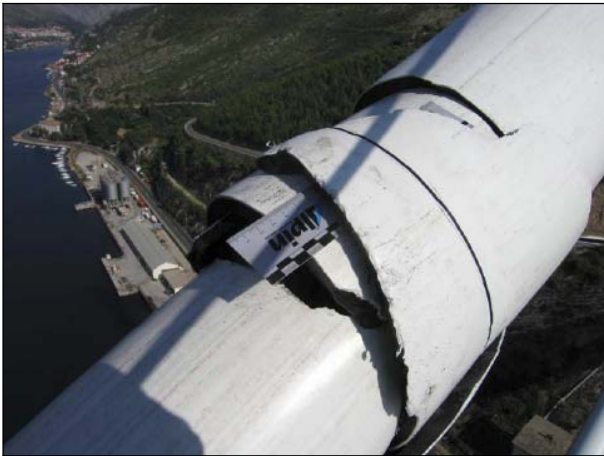
pri vibriranju vješaljki bila barem 2,5 m. Prilikom vibracija oštećena je i zaštitna cijev jedne kose vješaljke na mjestu njene dilatacije u blizini sidra na pilonu (slika 9.).

Slika 9. Oštećenje zaštitne cijevi

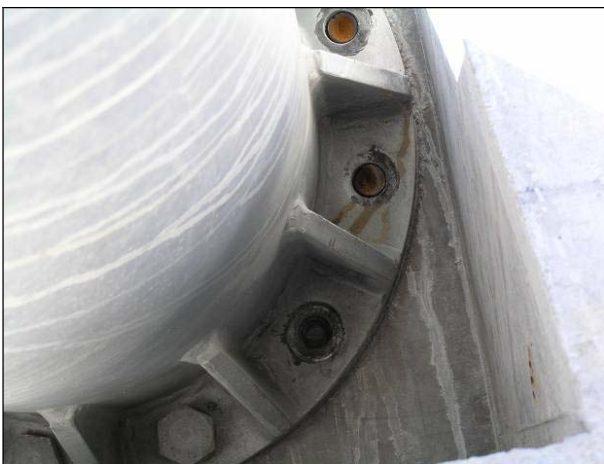
Prilikom vibracija popucali su i visokovrijedni prednapeti vijci M-24 na spoju čelične zaštitne cijevi i pilona (slika 10.) dok su na spoju čeličnog dijela zaštitne cijevi i grede olabavili neki vijci.

Slika 10. Popucani visokovrijedni vijci na spoju zaštitne cijevi na pilon

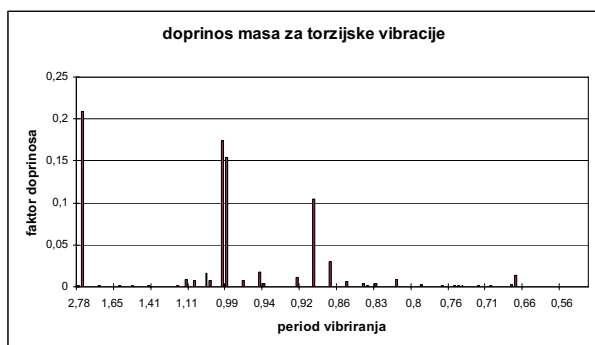
Torzijski doprinosi masa vibracija grede koncentrirani su u malom vremenskom rasponu od 0,25 s od $T = 0,86$ s do $T = 1,11$ s (slika 12.).

Slika 12. Doprinosi masa za torzijske vibracije

U tom je rasponu sadržano ukupno 12 vlastitih vektora s aktiviranim 50-postotnom masom od ukupne mase mosta.

Takav nepovoljan torzijski histogram možemo pripisati relativno maloj širini mosta (14,2 m) koja se još i smanjuje na spoju s prilaznim vijaduktom.
