Analiza oštećenja stupova malog luka Krčkoga mosta

Želimir Šimunić, Joško Ožbolt, Anto Kučer

Pregledni rad

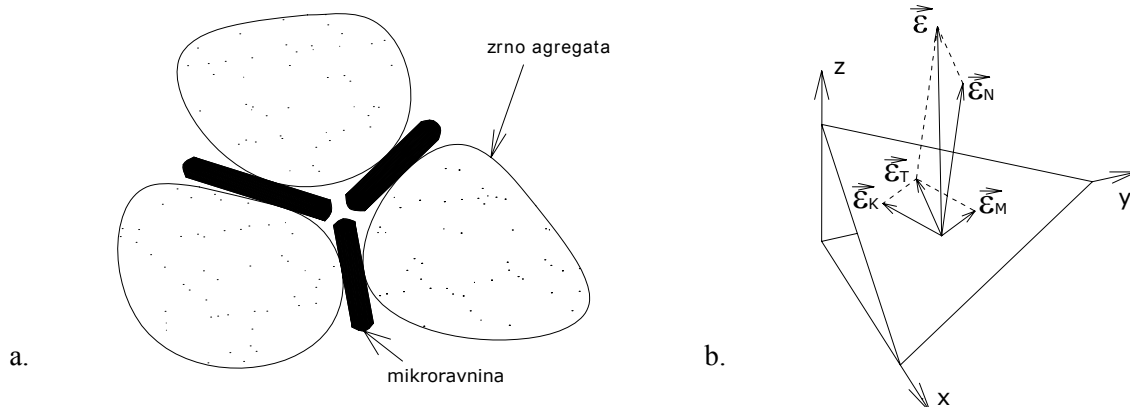
Nelinearni je proračun modela karakterističnog dijela stupa S21 napravljen s pomoću programa MASA 3. Namjena programa jest trodimenzijska nelinearna numerička analiza betonskih i armiranobetonskih konstrukcija metodom konačnih elemenata, uz primjenu modela tzv. razmazanih pukotina (*smearred crack approach*) [5], [6], [7], [8]. Ponašanje materijala opisano je primjenom tzv. mikroravninskoga (*microplane*) konstitutivnog modela u kojem s fizikalnog motrišta mikroravnine predstavljaju smjerove mogućih oštećenja ili osjetljiva mjesta u mikrostrukturi betona, npr. kontakti slojevi između zrna agregata i morta (*interface*) (slika 5.a).

Slika 5. Mikroravninski model betona: a) kontakti slojevi između zrna agregata; b) komponente deformacija u mikroravnini

je mikroravninska deformacija ε_N rastavljena na volumensku komponentu ε_V i devijatorsku komponentu ε_D , a posmična mikroravninska deformacija ε_T na dvije međusobno okomite komponente ε_K i ε_M (slika 5.b). Za svaku od mikroravninskih komponenata uvodi se tzv. efektivna deformacija [5]:
