Analiza oštećenja atrija Kneževa dvora u Dubrovniku

Damir Lazarević, Josip Dvornik, Krešimir Fresl

Izvorni znanstveni rad

Analysis of damage to the Rector's Palace atrium in Dubrovnik

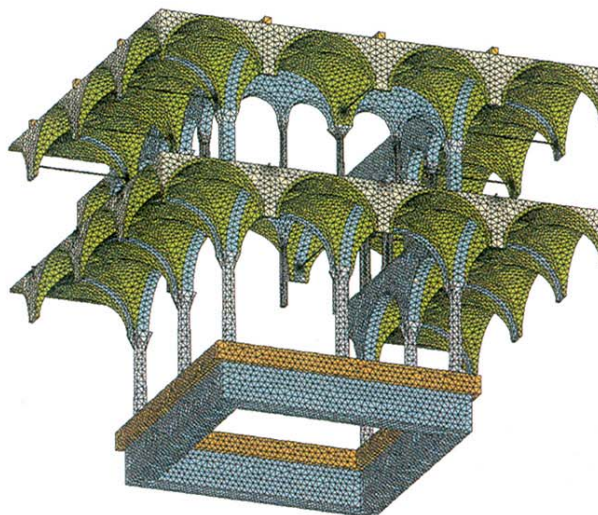
Da bismo potvrdili ispravnost navedenih zaključaka, pristupili smo izradi preciznijega prostornog numeričkog modela (slika 15.).

Slika 15. Detaljni numerički model atrija. Zbog jasnoće slike ležajevi i opterećenje nisu prikazani

Svi glavni nosivi elementi modelirani su trodimenzionalno. Čak je i ispuna između svodova i podova modelirana s pomoću konačnih elemenata, kako bi se ustanovio doprinos nosivosti konstrukcije. Time se realnije modelira i indirektni prijenos opterećenja na svodove. Koncentrirane sile se širenjem kroz ispunu raspodjeljuju na veću površinu svoda. Zidovi kojima je omeđen atrij nisu modelirani, kao ni zid uz stubište koje vodi na kat atrija. Radi se o zidovima koji nemaju ozbiljnih pukotina i koji su posljednjom sanacijom pridržani u nivou katova. Stoga ih pri djelovanju vertikalnog opterećenja, koje ovdje razmatramo, možemo zamijeniti vertikalno nepopustljivim ležajima. Opterećenja pokretnim teretom i djelovanje potresa nismo razmatrali jer su proračuni pokazali poddimenzioniranost atrija već za stalno djelovanje.

Upotrijebljeni su konačni elementi u obliku tetraedra s deset čvorova i tri stupnja slobode po čvoru. Numerička integracija izvršena je s četiri Gaussove točke. Model se sastoji od 278 499 elemenata i 71 307 čvorova. Ukupni je broj nepoznanica 203 235.
