# Analiza oštećenja atrija Kneževa dvora u Dubrovniku

## Analiza oštećenja atrija Kneževa dvora u Dubrovniku

## Analysis of damage to the Rector's Palace atrium in Dubrovnik

Autori: Doc. dr. sc. **Damir Lazarević**, dipl. ing. građ.; prof. dr. sc. **Josip Dvornik**, dipl. ing. građ.; doc. dr. sc. **Krešimir Fresl**, dipl. ing. građ., Sveučilište u Zagrebu Građevinski fakultet, Kačićeva 26, Zagreb

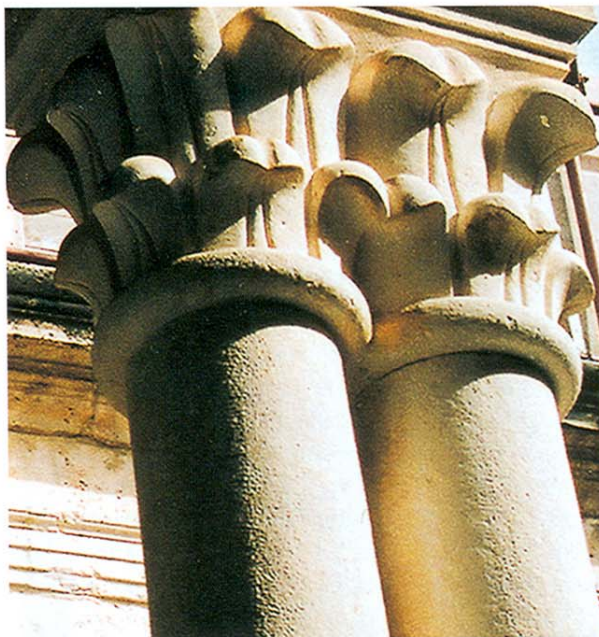
Ovdje se moramo suočiti s još jednim problemom. Stari su majstori brižljivo sljubili spojeve (slika 14.) u težnji za

jednolikom raspodjelom tlačnih naprezanja po spoju, misleći da su stupovi centrično opterećeni. Upravo ta činjenica pri ekscentričnome tlačnom naprezanju stvara velike teškoće. Budući da takav spoj ne može kompenzirati zaokrete, već pri malom nalijeganju na jednu stranu dolazi do prekoračenja vlačnih naprezanja i puknuća kamena. Naši proračuni pokazuju da je za model spoja na slici 14. dovoljan otklon od pravog kuta od samo  $\approx 0,014^\circ$  za otvaranje prve pukotine.

Slika 14. Precizna klesarska izvedba spojeva pri kapitelu jednog para stupova
