Analiza ponašanja tradicijskih zidanih zgrada u bloku/nizu prilikom izvedbe zamjenske zgrade po važećim propisima

Source / Izvornik: **8. simpozij doktorskog studija građevinarstva, 2022, 255 - 270**

Conference paper / Rad u zborniku

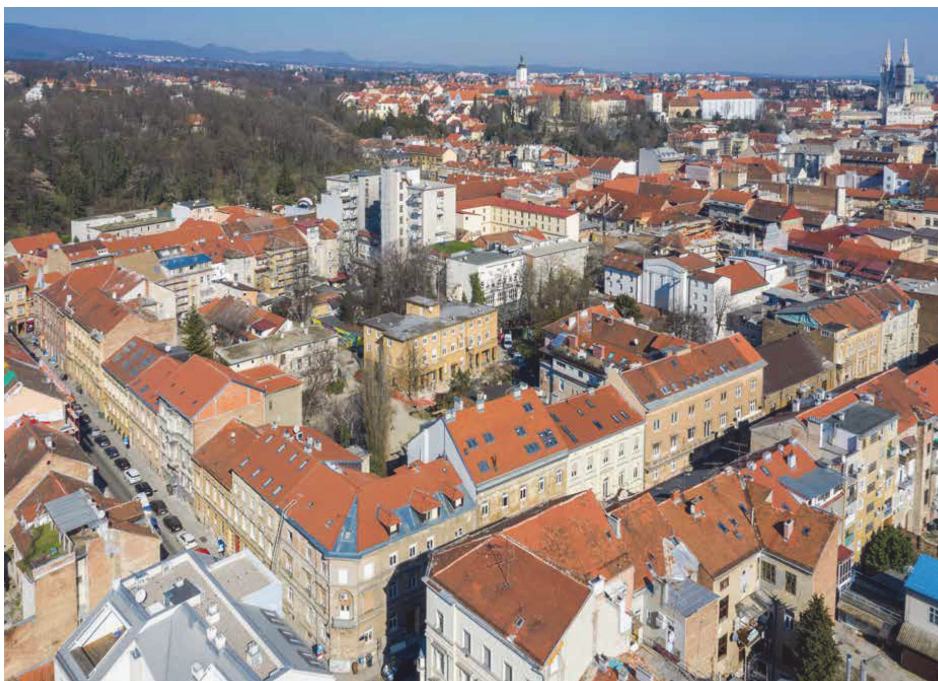
Blok 19 (slika 1), a koji će biti jedna od tema istraživanja ovoga doktorskog rada, sastoji se od 35 uličnih zgrada u bloku [2]. Građevine su to koje su naručivali istaknuti građani grada Zagreba, a isto tako su ih gradili poznati arhitekti i graditelji toga razdoblja, među kojima je najpoznatiji Hermann Bolle. Time se nameće zaključak kako su zgrade ovoga bloka vrijedna ostavština, što rezultira određenim ograničenjima prilikom rekonstrukcije, u obliku očuvanja izvornog stanja.

Slika 1. Pogled na Blok 19 s jugozapada: ugao Dalmatinske i Medulićeve ulice [2]
