# Procjena ponašanja postojećih zgrada pri djelovanju potresa

**Conference paper / Rad u zborniku**

## Procjena ponašanja postojećih zgrada pri djelovanju potresa

## Seismic performance assessment of existing buildings

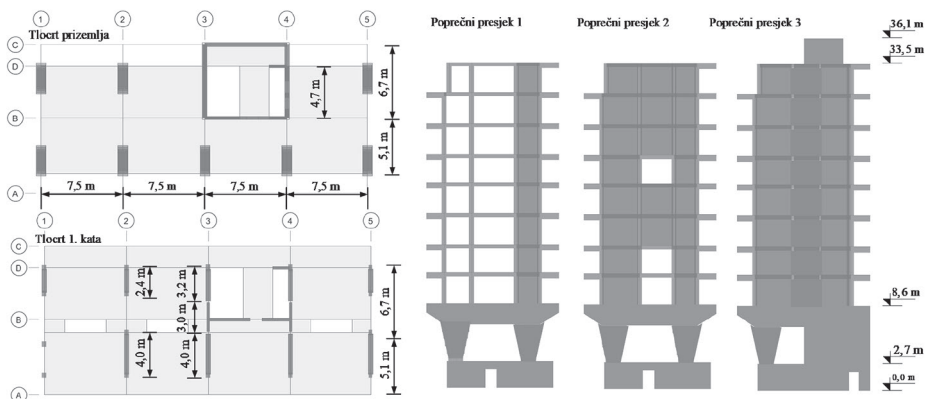
Slika 2. Tlocrt prizemlja i 1. kata te nosivi elementi u poprečnim osima konstrukcije

(slika 1.) u odnosu na bruto površinu jedne etaže iznosi 3,3% u poprečnom i 0,86% u uzdužnom smjeru. Tlocrti prizemlja i 1. kata sa svim nosivim elementima prikazani su na slici 2. Također su prikazani i nosivi elementi u tri poprečne osi. Nosivi su elementi konstrukcije na 1. katu AB stupovi i serklaži te betonski zidovi. Može se uočiti da je udio armiranobetonskih nosivih elemenata u uzdužnom smjeru 1. kata zanemarivo malen, što nije povoljno s gledišta potresne otpornosti. Međutim, poprečni zidovi malim dijelom ipak sudjeluju u uzdužnoj krutosti dilatacije, što joj osigurava stabilnost za stalne i prolazne kombinacije opterećenja. Također i fasadni sustav panela ima određenu krutost i svakako djeluje povoljno. Konstrukcija ne zadovoljava kriterij pravilnosti po visini prema EC8 [3], a kriterij pravilnosti konstrukcije u tlocrtu također nije zadovoljen. Dimenzije i presjeci građevnih elemenata te mehanička svojstva i detalji procijenjeni su prema izvornim građevnim nacrtima [1] uz načelne kontrole provedene prilikom terenskih istraživanja. Nisu poznati podaci o mogućim promjenama konstrukcije od vremena gradnje (naknadnim prilagodbama odnosno intervencijama, rekonstrukcijama ili nadogradnjama). Klasifikaciju tla nije moguće sa sigurnošću odrediti, jer nisu provedena ispitivanja tla, ali pretpostavljene su vrijednosti uobičajene za područje gradnje.

Stupovi prizemlja promjenljivoga su presjeka po visini. Na dnu stupa presjek je 80/155 cm, dok je na vrhu 80/280 cm. Stupovi prizemlja i poprečni zidovi 1. kata povezani su masivnim gredama presjeka dimenzija 80/210 cm. Iz terenskih ispitivanja i izvedbene dokumentacije [1, 2] te pravila struke u vrijeme gradnje određena je uzdužna i poprečna armatura u svim elementima konstrukcije. Zbog velike količine podataka o armiranju presjeka navest će se samo armatura koja je karakteristična za značajan dio elemenata. Tako se armatura greda uglavnom sastoji od uzdužnih šipki 2Φ12+1Φ14 u svakoj zoni i vilica Φ6/25 cm, dok je ponegdje ugrađena i kosa

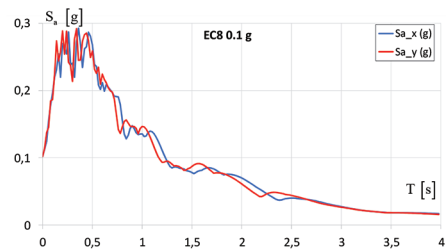
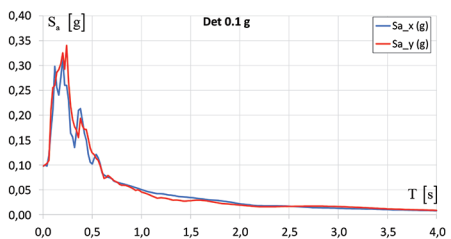
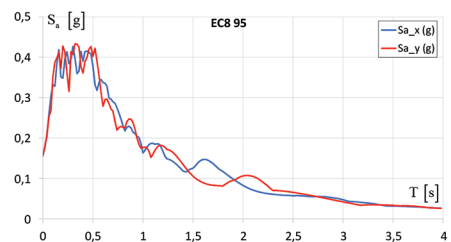
Slika 7. Dio zapisa ubrzanja tla u vremenu i pripadne spektralne krivulje

Za svaki od tih potresa generirani su sintetički akcelerogrami i pripadajući spektri odziva uz prigušenje od 5% kritičnoga, te je napravljen popravak osnovne linije. Zbog količine podataka u nastavku su prikazani samo neki potresni zapisi (slika 7.) i pripadni rezultati. Kod određivanja lokalnoga nelinearnog ponašanja u vremenu bitno je upotrijebiti krivulje ponašanja elemenata koje uzimaju u obzir i ciklično opterećenja uz degradaciju materijala. Pretpostavljeni su isti mehanizmi sloma na kritičnim presjecima elemenata kao i u slučaju statičkoga proračuna, te su upotrijebljene srednje vrijednosti čvrstoće materijala kako bi se dobilo realno ponašanje. U nastavku će se zbog količine podataka pokazati samo izdvojeni karakteristični rezultati proračuna i izvesti zaključci. Na slici 8. prikazani su rezultati proračuna za potres EC 0,1 g. To je poprečna sila zgrade te dijagram ovisnosti poprečne sile i relativnoga pomaka kritičnoga elementa koji prvi otkazuje u konstrukciji. Budući da je u svim slučajevima riječ o posmičnom slomu zida ili stupa, pomak predstavlja relativni pomak kata. Kritični je element betonski zid jezgre postavljen u smjeru x, jer se već pokazalo da je to kritičan smjer. Relativni je pomak 3. kata i kritičnoga uzdužnog zida za potres EC 0,1 g oko 5,5 mm. Može se primijetiti da kritični zid razmjerno brzo dosegne svoju nosivost, te se tada događa preraspodjela naprezanja na ostale elemente. Međutim, procijenjena mu je sposobnost deformacije 10 mm, te se može zaključiti da nije iscrpljena otpornost elementa, pa time ni konstrukcije. Zaključno se može reći da je dosegnuto stanje ograničenoga oštećenja (IO).

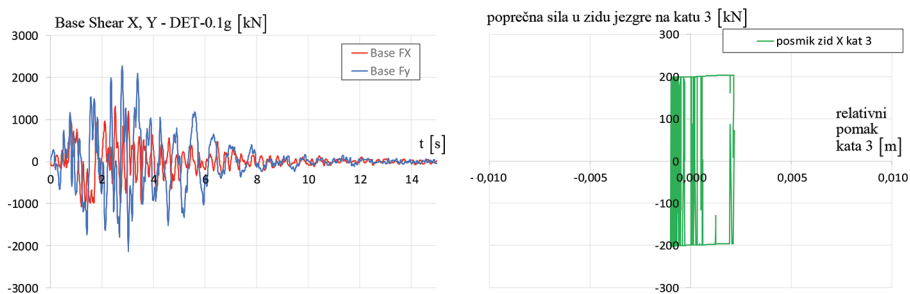
Slika 9. Poprečna sila zgrade i histerezna krivulja kritičnoga zida na 3. kat (DET 0,1 g)

Na slici 9. prikazani su rezultati proračuna za potres DET 0,1 g, te su izdvojeni samo karakteristični rezultati. Relativni je pomak 3. kata i kritičnoga uzdužnog zida za potres DET 0,1 g oko 2,2 mm. I u ovom slučaju kritični zid razmjerno brzo dosegne nosivost, ali procijenjena sposobnost deformacije od 10 mm osigurava mu da nije iscrpljena otpornost elementa. Za razliku od potresnoga zapisa EC u ovom slučaju nije dosegnuto stanje ograničenoga oštećenja (IO).

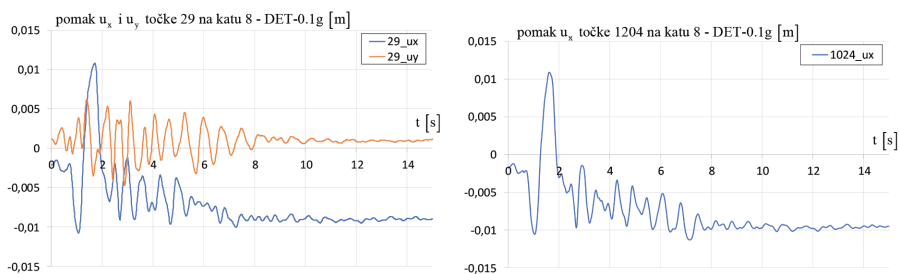
Slika 10. Pomaci karakterističnih točaka u vremenu (DET 0.1 g)

Ovdje su na slici 10. dodatno prikazani pomaci karakteristične točke 29 za smjer x i y. Također je prikazan pomak rubne točke 1204 koja se nalazi na razdjelnici za smjer x. Može se primijetiti da se pomak u smjeru x nakon djelovanja potresa ne vrati u početnu vrijednost. To je rezultat sustavne plastifikacije i popuštanja elemenata, ali u granicama ograničenoga oštećenja. Zaostali je pomak 10 mm, što ne predstavlja značajnu vrijednost na visinu od oko 33 m. U skladu se time može se vidjeti da histereza kritičnoga elementa nije centrično postavljena. Drugi dijagram na slici 10. pokazuje pomak rubne točke na mjestu razdjelnice koji se mijenja u granicama 10 mm i dosta je sličan pomaku x karakteristične točke 29. To pokazuje da nema značajnoga utjecaja torzije, jer je smjer y ipak prilično krući i ima veću nosivost, što se može vidjeti i na periodima titranja konstrukcije. Amplituda pomaka od oko 10 mm ujedno je i pretpostavljeni iznos širine dilatacije, pa se može očekivati da će doći do sudaranja dilatacija, a s tim i ostalih složenih utjecaja jedne zgrade na drugu koje se u ovom radu nisu promatrale.

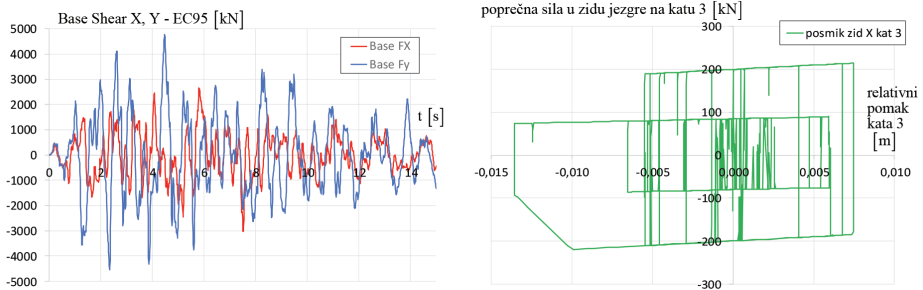
Slika 11. Poprečna sila zgrade i histerezna krivulja kritičnoga zida na 3. katu (EC95)

Na slici 11. prikazani su rezultati proračuna za potres EC95 te su izdvojeni samo karakteristični rezultati. Relativni je pomak 3. kata i kritičnog uzdužnog zida za promatrani potres oko 13,5 mm. U ovom slučaju kritični zid dosegne nosivost, ali i sposobnost deformacije od 10 mm. Rezultat toga je otkazivanje kritičnoga zida i mo-

guće lokalno urušavanje stropne konstrukcije iznad. Ovim je potresnim scenarijom dosegno granično stanje blizu rušenja (CP).
