ANALIZE UTJECAJA OBORINA NA
STABILNOST POKOSA URUŠNIH VRTAČA

DIPLOMSKI RAD

Zagreb, 2024.

ANALYZES OF THE INFLUENCE OF
PRECIPITATION ON THE SLOPE STABILITY OF
COLLAPSE SINKHOLES

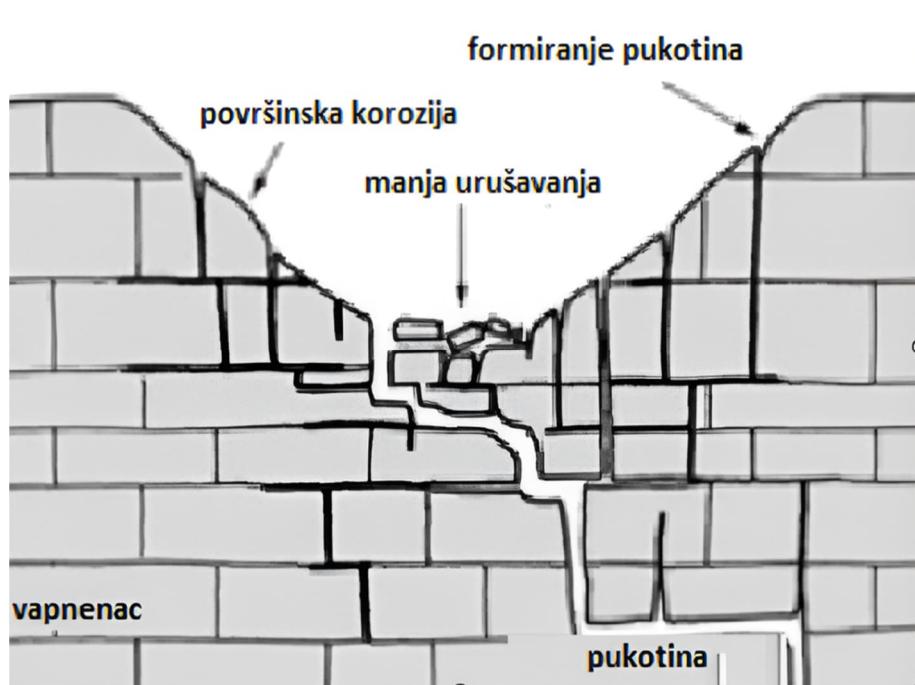
Ovakav tip vrtača najčešće nastaje na područjima gdje je stijena (najčešće vapnenac ili dolomit) direktno izložena padalinama. Dakle, nastaju tamo gdje površinska voda i/ili voda iz tla otapa temeljnu podlogu na površini stijene, te posljedično, kroz pukotine krša, voda odlazi u tlo (slika 3). U vrtačama koje pri formiranju imaju više pukotina za otjecanje vode nastaju širi oblici, odnosno oblici manjeg nagiba pokosa, a u vrtačama gdje voda „gravitira“ prema jednoj pukotini, nastaju vrtače konusnog oblika, odnosno većih nagiba pokosa. Ovako formirane vrtače su stabilni geomorfološki oblici, koji nastaju kroz duži period, najčešće preko 20.000 godina. Mogu biti promjera do 1000 metara i dubine do 100 metara. Vrtače, većih dimenzija, nastale kemijskim otapanjem u literaturi se često zovu i doline. U inženjerskom pogledu, ovakav tip vrtača nastaje sporo, te ne ostavljaju mogućnost pojave geohazarda za vrijeme projektiranog vijeka građevine. U pravilu, gradnju građevinskih objekata na dnu vrtače treba izbjegavati kad god je to moguće, jer je to mjesto gdje voda i dalje ponire te samim tim erodira temeljnu stijenu, što ostavlja mogućnost i za oštećenja samih temelja građevinskog objekta [1].

Slika 3 Shematski prikaz vratače nastale kemijskim otapanjem (Izvor: [6])

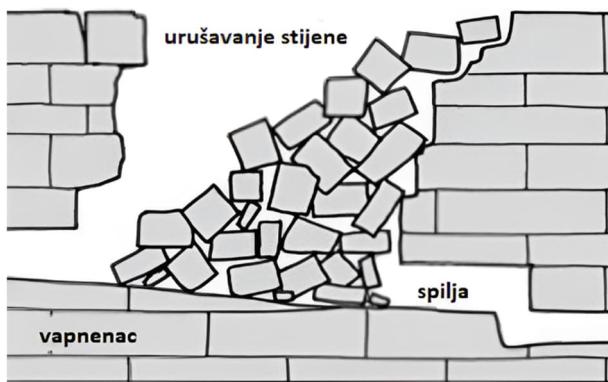
Nastanak ovakvih vrtača, uvjetovan je otapanjem stijenske podloge, te posljedično formiranje većih pukotina i šupljina u stijeni. Urušne vrtače ovog tipa nisu česta pojava u prirodi, ali mogu izazvati katastrofalne posljedice u inženjerskoj praksi jer se događaju gotovo trenutno, a sama izvedba građevinskih objekata na stijenskom svodu koji „premošćuje“ šupljinu može potaknuti formiranje urušne vrtače [1].

Slika 5 Shematski prikaz urušne vrtače s urušavanjem vapnenca (Izvor: [6])

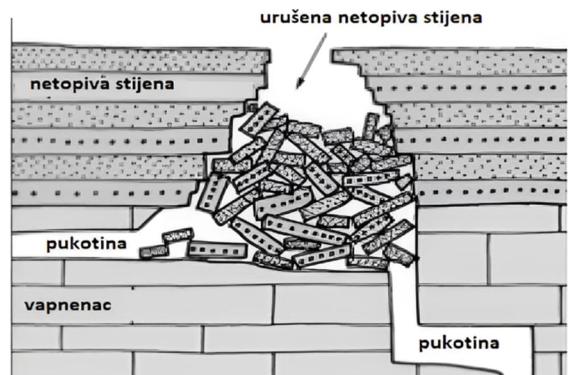
Slika 6 Shematski prikaz urušne vrtače s urušavanjem netopive stijene (Izvor: [6])

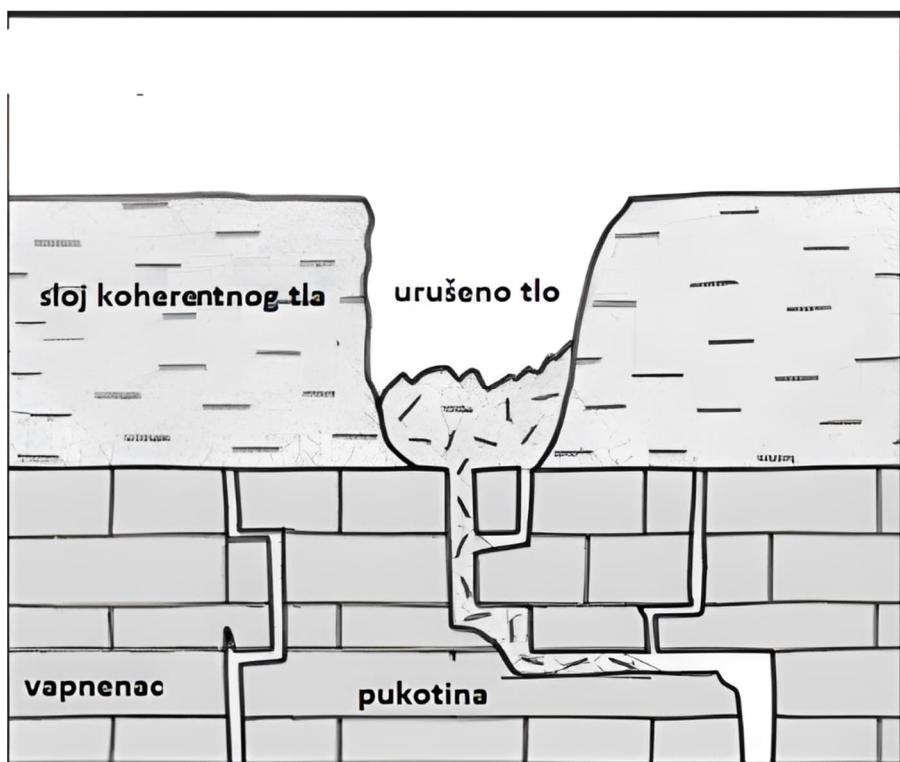
Upravo se ovakav tip vrtača pojavio na području Mečenčani-Borojevići (Republika Hrvatska) prilikom i nakon potresa 2020. godine. Kasnije u radu će biti prikazan proračun stabilnosti pokosa kao i utjecaj vodnog režima na stabilnost pokosa ovog tipa vrtača.

Slika 8 Shematski prikaz vrtače nastale urušavanjem koherentnog tla (Izvor: [6])

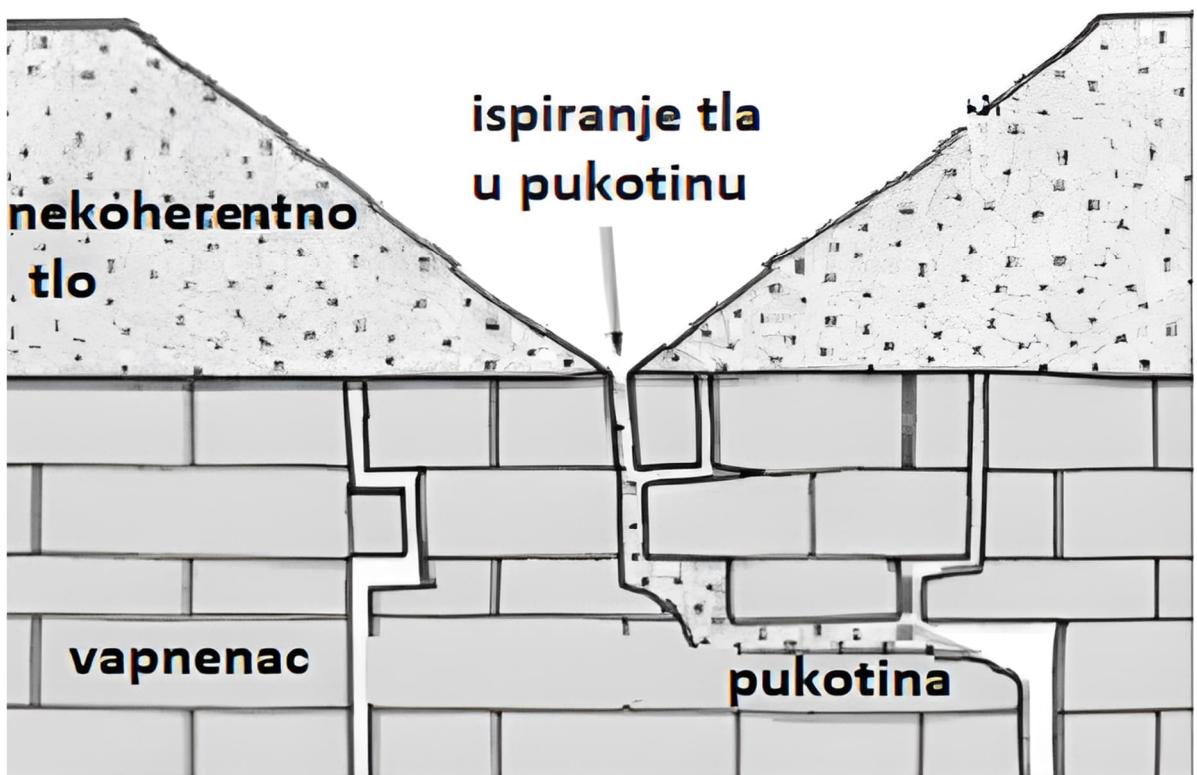
Ovakav tip vrtača nastaje ispiranjem nekoherentnog tla u šupljine temeljne stijene (eng. *suffusion sinkhole*) (slika 9) [1].

Slika 9 Shematski prikaz vratače nastale sufozijom (Izvor: [6])

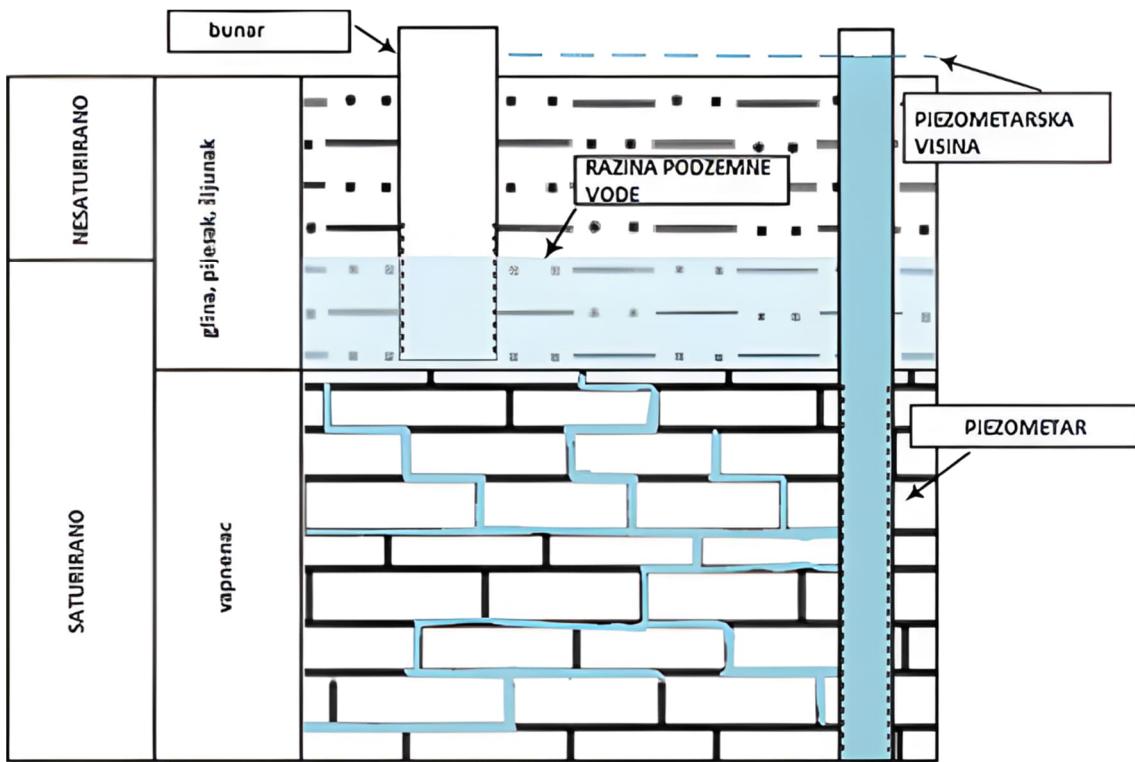
Urušne vrtače, na mikrolokaciji Mečenčani-Borojevići, se pojavljuju isključivo u područjima gdje prevladavaju deluvijalno-proluvijalne naslage, koje uključuju slabo do dobro vezane šljunke-konglomerate, pjesak i gline. U šljuncima i konglomeratima nalaze se dobro zaobljeni kameničići promjera između 2 i 15 cm, koji su vjerojatno rezultat erozije zelenih magmatskih stijena, kao i crvenih i tamnosivih klastičnih i karbonatnih stijena. Te stijene su prenesene rijekom Sunjom i njenim pritocima s vrha Zrinske gore, gdje su te vrste stijena vidljive na površini, te su se taložile u poplavnoj ravnici rijeke Sunje u blizini sela Mečenčani. Starost ovih deluvijalno-proluvijalnih naslaga datira iz holocenskog razdoblja. Podlogu holocenskih, deluvijalno-proluvijalnih naslaga čine erodirane vapnenačke stijene badenske starosti koje grade jugozapadnu padinu Zrinske gore blizu sela Mečenčani. Podaci ukazuju da su slojevi ovih stijena nagnuti prema sjeveroistoku (prema poplavnoj ravnici rijeke Sunje) pod kutom nagiba između 25 i 45 stupnjeva. Stoga se može pretpostaviti da ove stijene čine temeljni sloj ispod deluvijalno-proluvijalnih naslaga u području sela Mečenčani. U pretholocenskom razdoblju, prije nego što su se holocenske deluvijalno-proluvijalne naslage taložile preko badenskih stijena, badenski vapnenac bio je izložen površini tijekom dugog razdoblja. Vjerojatno je da su ove stijene pretrpjele eroziju zbog djelovanja vanjskih čimbenika poput oborina i lokalnih vodotoka. Tijekom tog procesa, u vapnenačkim stijenama temeljnog sloja mogli su se oblikovati površinski krški oblici kao što su vrtače (ponikve), privremeni ili stalni vodotoci i ponori, koji bi služili za odvodnju površinskih voda u okršeno podzemlje. Debljina gornjeg sloja, koji se sastoji od šljunka pjeska i gline, u prosjeku iznosi 10 metara, te je izrazito slabe propusnosti. U izmjenama vlažnih i suhih perioda razina vode u ovom vodonosniku varira za oko 2 metra, te za vrijeme vlažnih perioda razina podzemne vode je jako blizu površini tla. Ispod tog aluvijalnog sloja nalazi se dobro propusna krška stijena, u kojoj se za vrijeme vlažnih perioda pritisak vode znatno povećava, te piezometarska visina doseže i do 10 centimetara iznad razine tla (slika 15) [1,10].

Slika 15 Hidrogeološka svojstva područja Mečenčani – Borojevići (Izvor: [10])

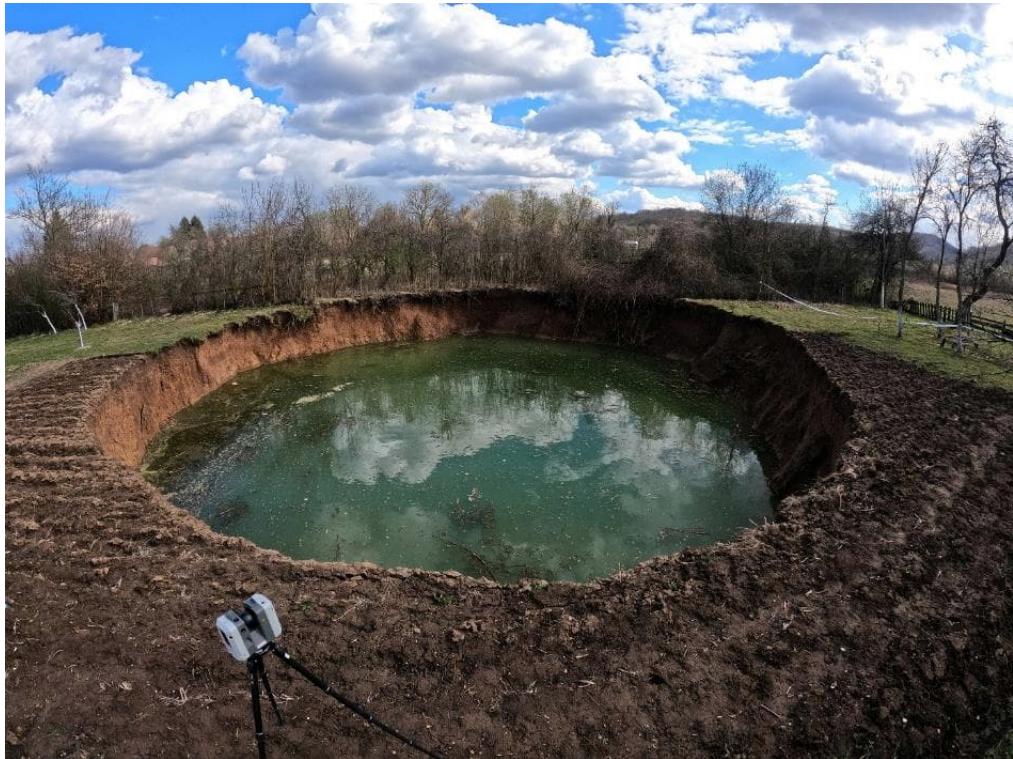
Najveća vrtača na ovom području (slika 22), koja se otvorila 6. siječnja, nekoliko sati nakon potresa magnitude 4.9 stupnjeva po Richterovoj skali, je vrtača oznake S001. Vlasnici zemljišta su dan prije, 5. siječnja primijetili manja slijeganja.

Slika 22 Urušna vrtača S001 (Izvor: [10])

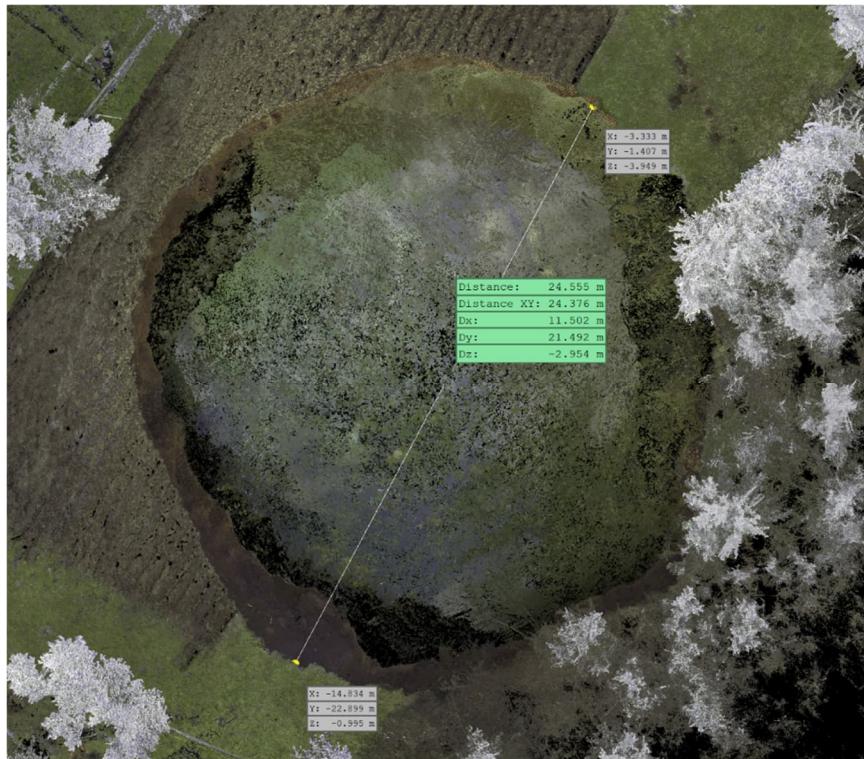
Razina vode u vrtači, mjereno 15. veljače je bila 2.5 metara ispod površine tla i bila je na relativno istoj razini od otvaranja. Najveća izmjerena dubina vrtače, mjerena s ručno izrađenim mehanizmom, uteg s konopom, je bila 11.7 metara. LiDAR snimkom iz zraka (slika 23) je utvrđen najveći promjer vrtače i iznosi 24.55 m. Mjerenjem na dubini od 3,97 metara, najveći promjer je iznosio 21.87 m [10].

Slika 23 LiDAR snimak iz zraka - najveći promjer urušne vrtače S001 (Izvor: [10])

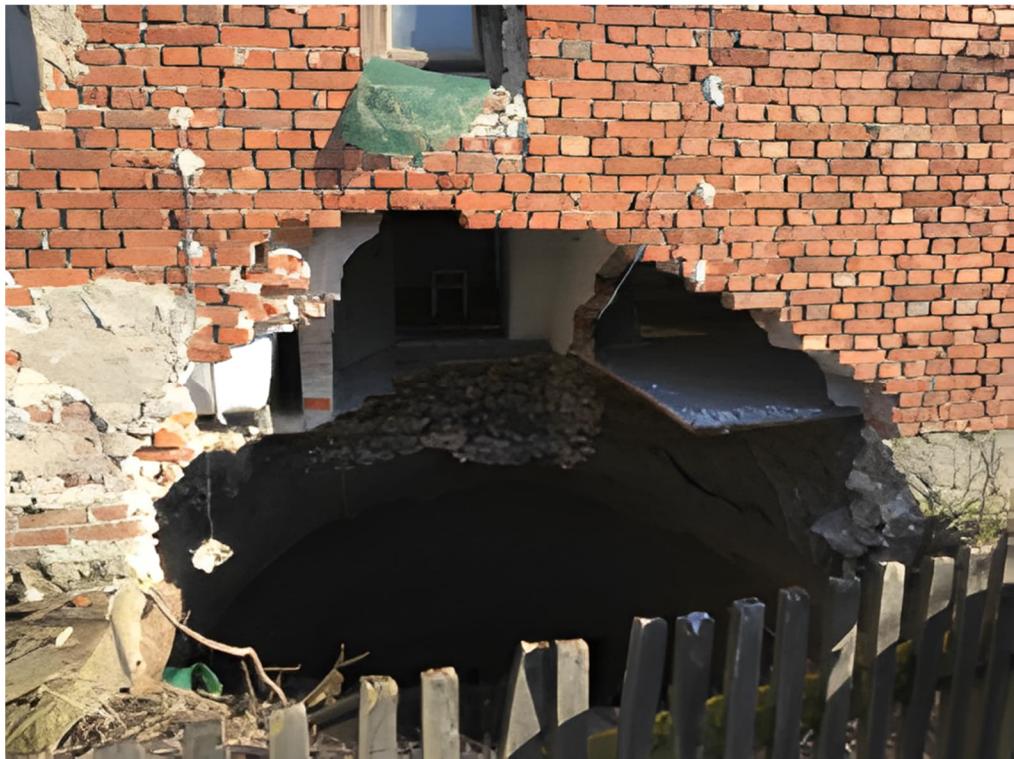
Vrtača S014 se urušila 31. prosinca 2020. godine, odmah pored obiteljske kuće, (slika 24) čija je nosiva konstrukcija zidana opeka. Urušavanje vrtače je prouzrokovalo pucanje zidova i podne ploče [10].

Slika 24 Urušna vrtača S014 (Izvor: [10])

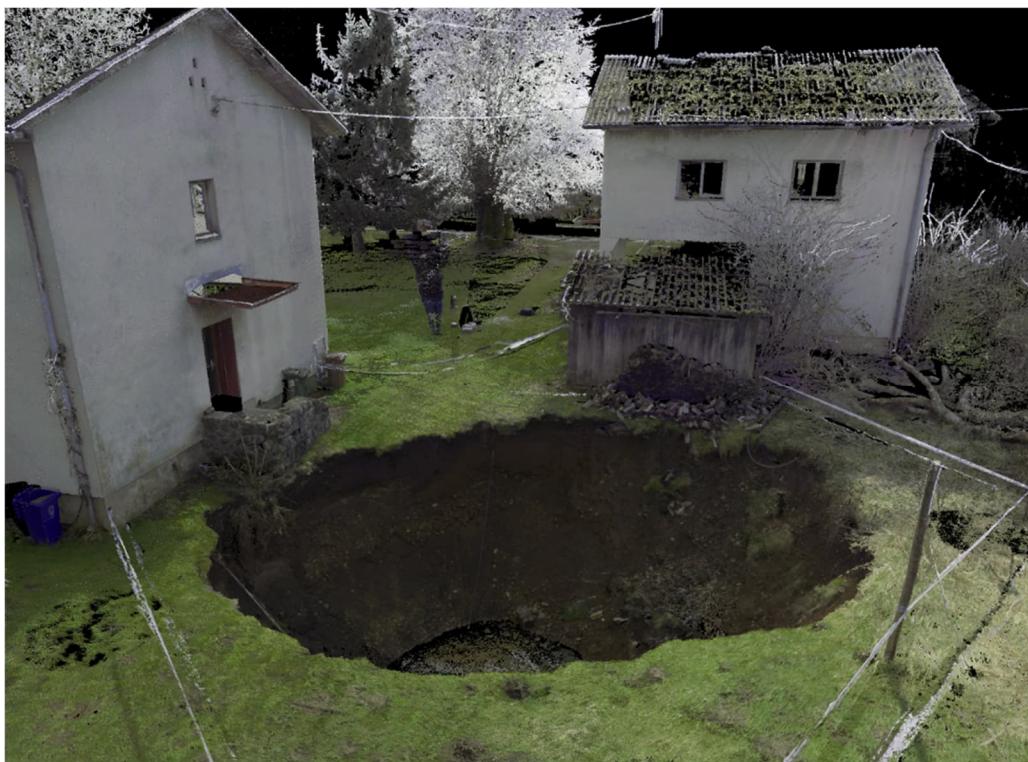
Šest sati poslije najjačeg potresa, 29. prosinca 2020. godine, došlo je do urušavanja i formiranja dvije manje vrtače kod obiteljske kuće, promjera oko 1.5 m i dubine oko 1 m, koje su se dalnjim urušavanjem, nakon 3 sata spajanjem formirale urušnu vrtaču S015 (slika 24).

Slika 25 Lidarski snimak urušne vrtače S015 (Izvor: [10])

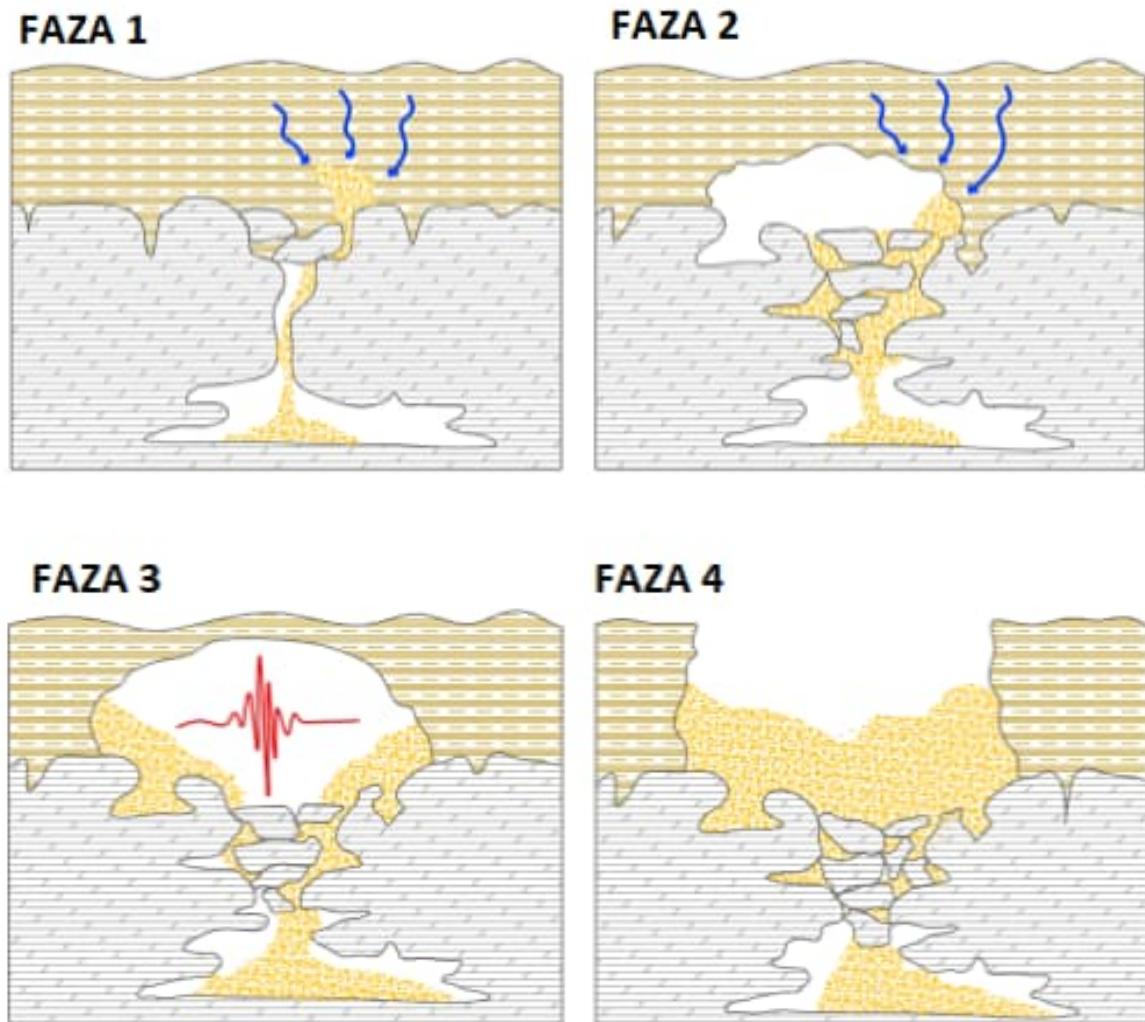
intenziteta (FAZA 3, slika 26) je bio okidač koji je uzrokovao urušavanje materijala luka (FAZA 4, slika 26) [3, 10].

Slika 26 Shematski prikaz nastanka urušnih vrtača (Izvor: [3])

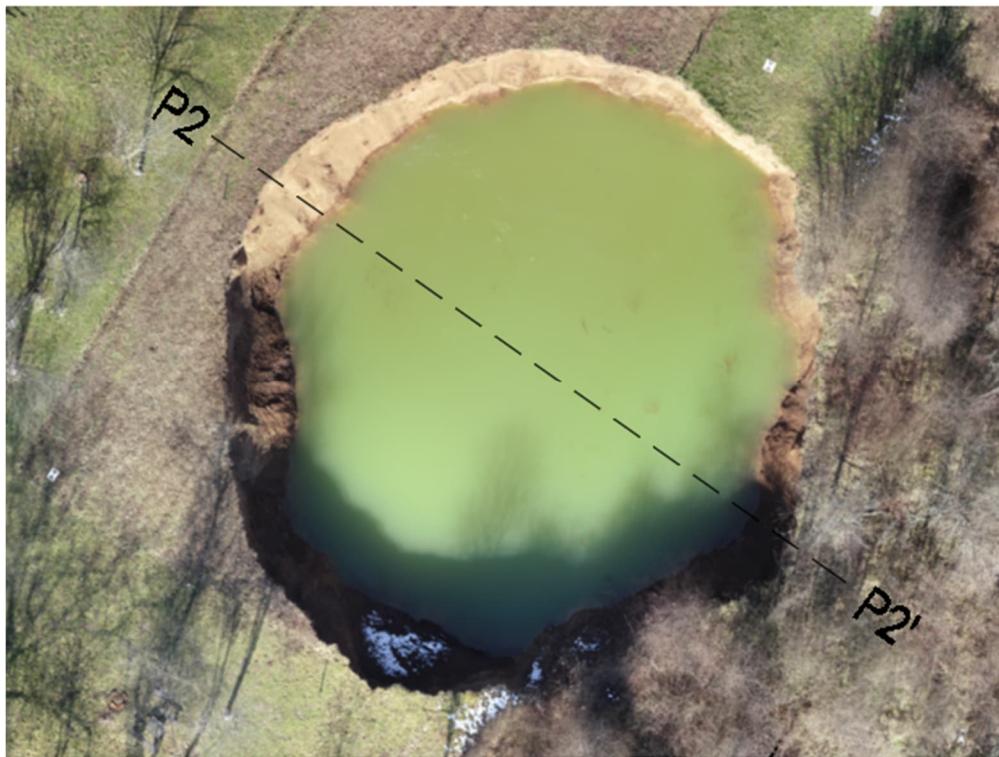
Za potrebe analize, odabrana je urušna vrtača S001 s područja Mečenčana, prethodno opisana u poglavlju 4.1.1. Za provedbu analiza, odabran je poprečni presjek P2-P2' kao na slici 27.

Slika 27 Urušna vrtača S001 i poprečni presjek P2-P2'

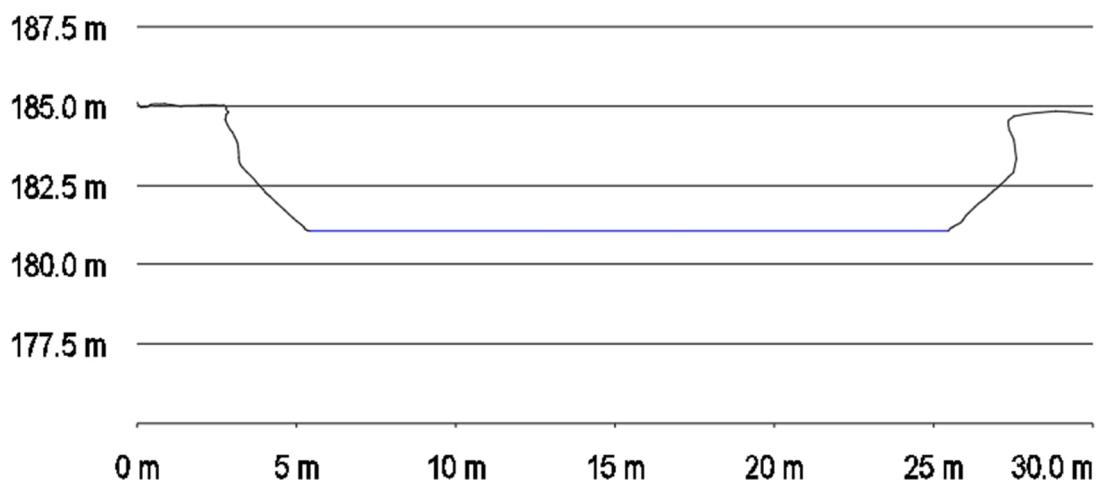
Geodetskim mjeranjima, koja su provedena 2. ožujka 2022. godine, izrađen je geometrijski profil presjeka P2-P2' kao na slici 28. Razina podzemne vode na dan mjerjenja bila je 3.6 m ispod površine tla.

Slika 28 Geodetski profil vrtače S001, mjereno 2. ožujka 2022. godine

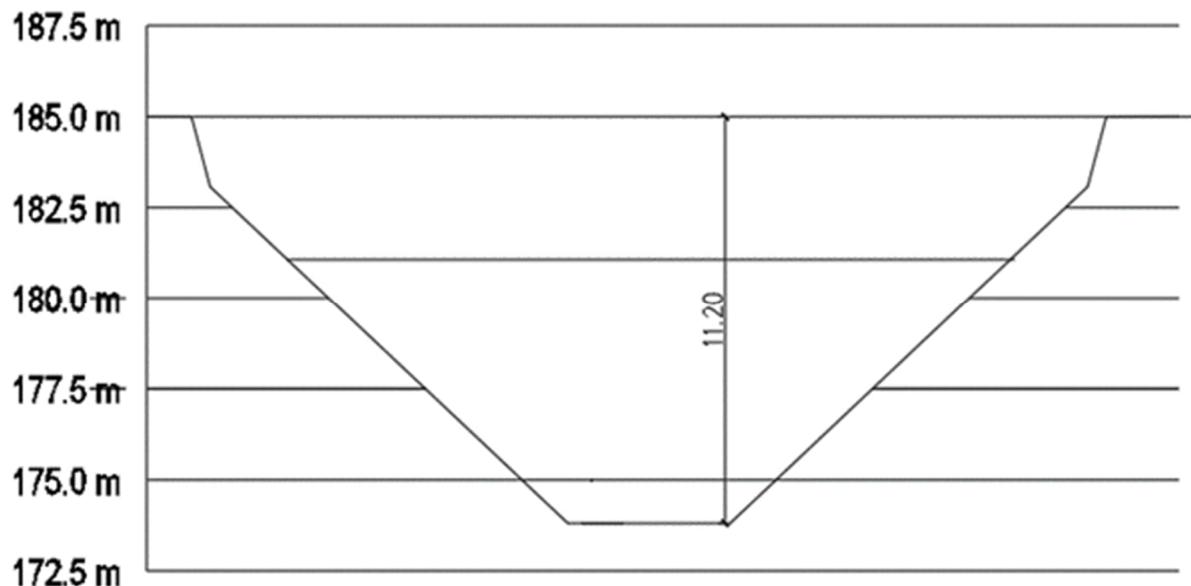
Geodetsko snimanje pokosa seže do razine vode, daljom razradom podloge, za potrebe analize stabilnosti pokosa, izrađen je pojednostavljen profil (slika 29) s prepostavljenim nagibom pokosa do dna vrtače, te ukupnom dubinom vrtače 11.20 m.

Slika 29 Pojednostavljeni profil vrtače za potrebe analize

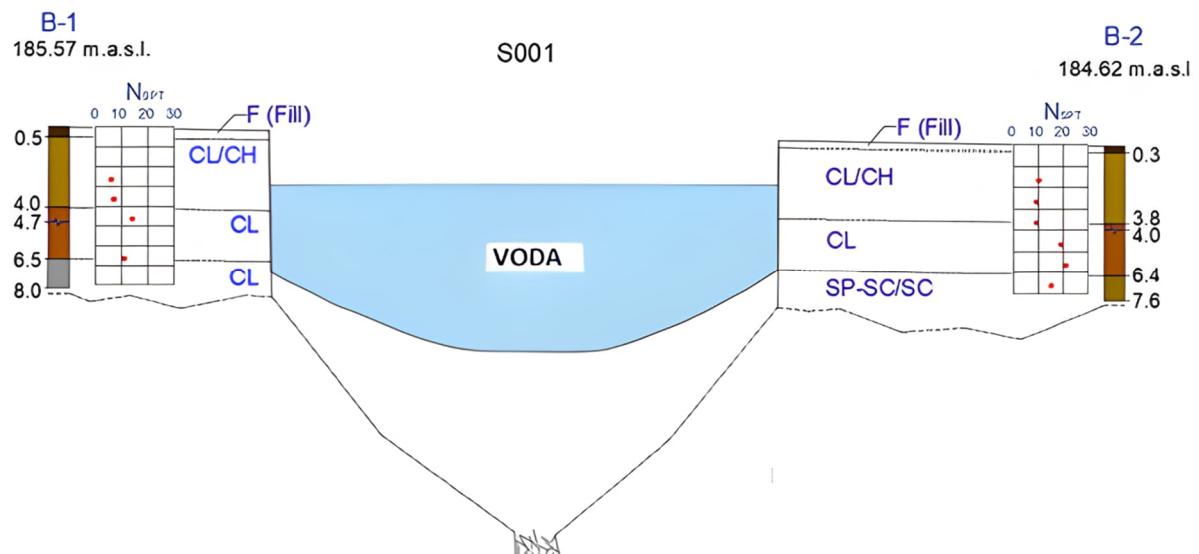
Parametri materijala korišteni u ovim analizama su prepostavljeni na osnovu geotehničkog profila (slika 30), odnosno prema nazivlju slojeva prema USCS klasifikaciji. Prikazani geotehnički profil je izrađen na osnovu istražnih geotehničkih radova u neposrednoj blizini urušne vrtače S001. Istraženo je tlo iz dvije bušotine B-1 do dubine 8.0 metara i B-2 do dubine 7.6 metara [11]. Parametri potrebni za provedbu ove analize su kohezija, kut unutarnjeg trenja, zapreminska težina i koeficijent propusnosti. Temeljni sloj, odnosno dno urušne vrtače je za potrebe ovih analiza definirano kao jako čvrsta nepropusna stijena. U tablici 3 su prikazani odabrani parametri za provedbu ove analize.

Slika 30 Geotehnički profil tla (Izvor: [11])

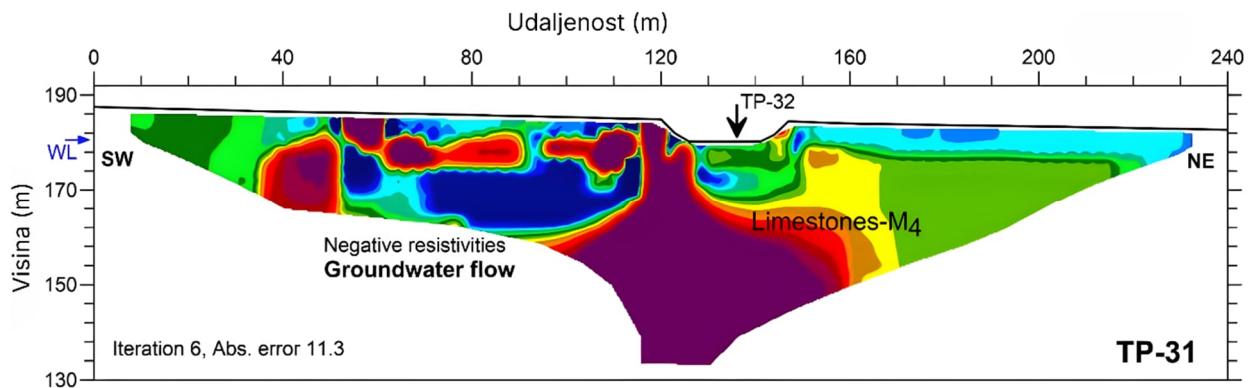
Na predmetnoj lokaciji su rađena i geofizička ispitivanja električnom tomografijom. Na slici 31 je prikazan jedan od profila izrađenih na osnovu ispitivanja električnom tomografijom, na lokaciji urušne vrtače S001, koji pokazuje da u gornjim dijelovima litotamnijskih vapnenaca postoje brojne veće i manje podzemne šupljine, te se struktura može opisati kao mrežasta [12].

Slika 31 Profil izrađen na osnovu ispitivanja električnom tomografijom (Izvor: [12])

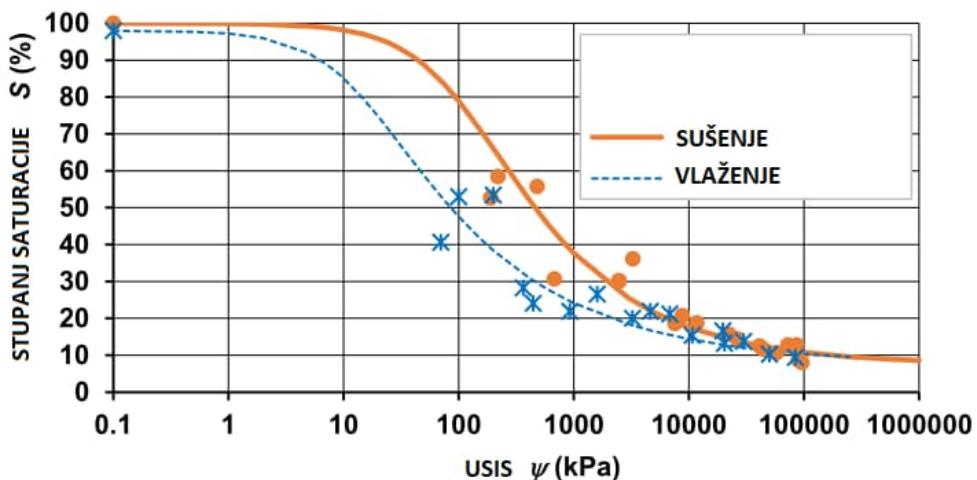
Iz dostupnih podataka vezanih u vrtcu S001 (slika 32), a na osnovu pokusa higrometrom koji je urađen na dubini 2 m, odabrani su parametri za Van Genuchten-ovu jednadžbu, a zbog nedostatka podataka, pretpostavljeni jednaki parametri za sve slojeve, te je pretpostavljeno da obujamska vlažnost potpuno saturiranog tla iznosi 50 % [11].

Slika 32 Izlazni rezultati pokusa higrometrom (Izvor: [11])

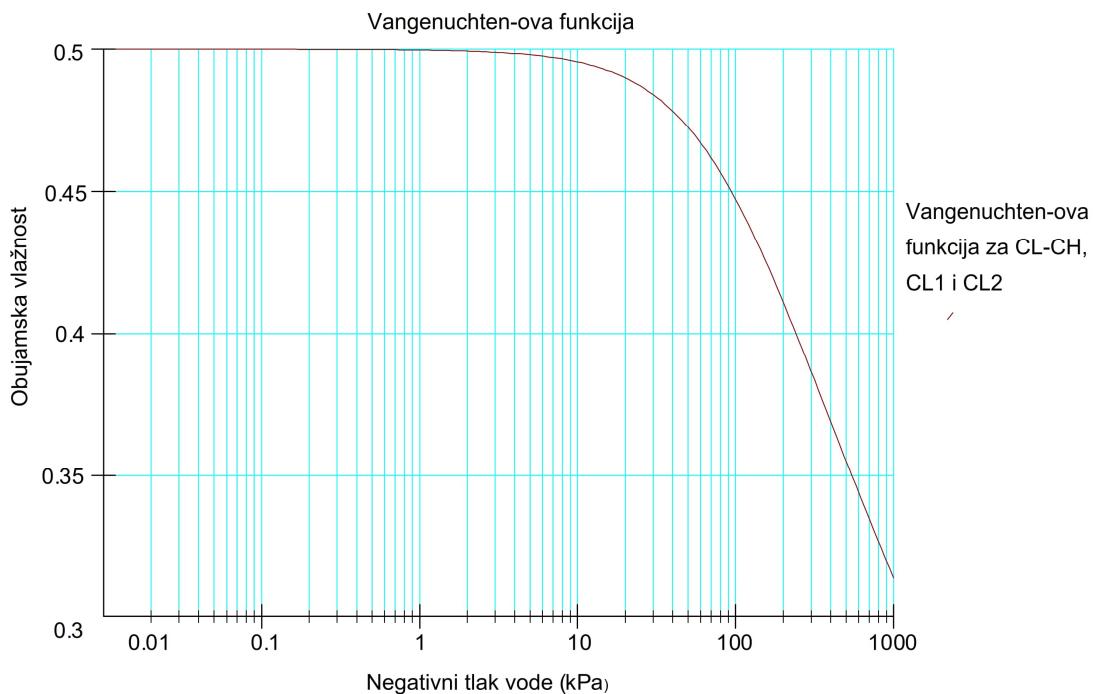
Na slici 33 je prikazana krivulja odnosa obujamske vlažnosti i pornog tlaka pri zadanim parametrima.

Slika 33 Odnos obujamske vlažnosti s porastom negativnog pornog tlaka

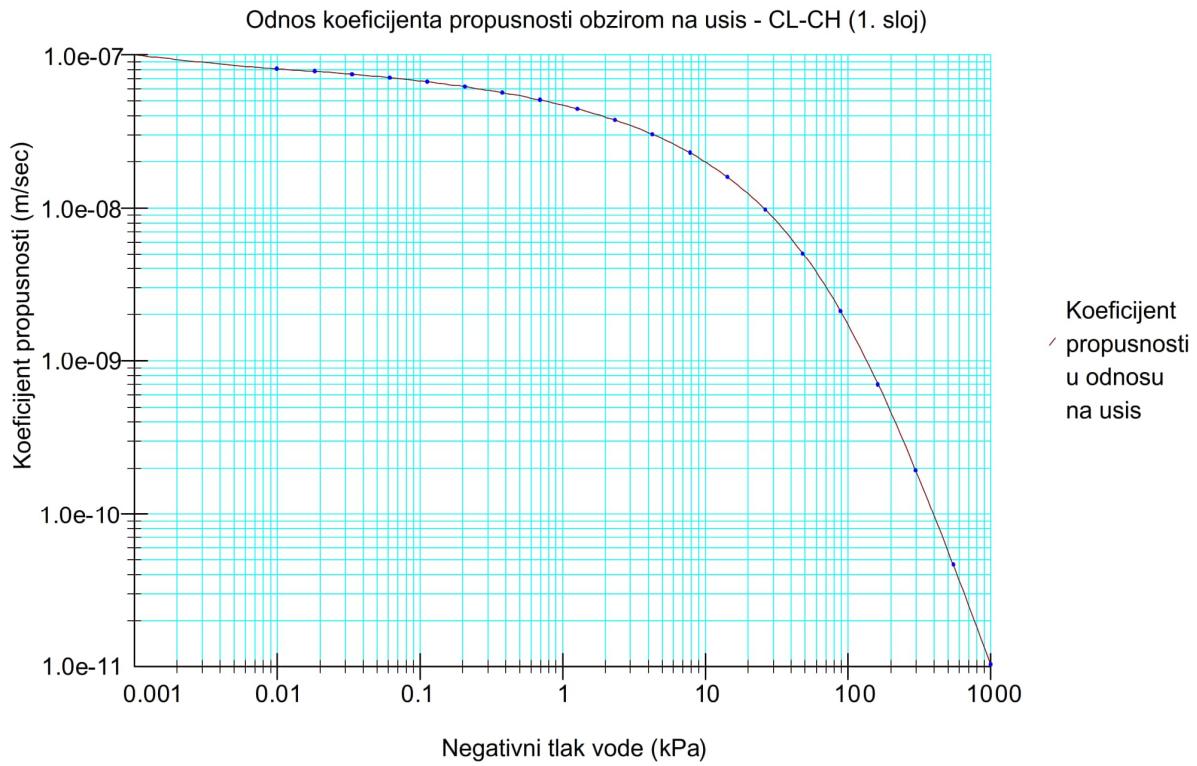
Potrebno je definirati i funkciju ovisnosti koeficijenta propusnosti s negativnim tlakom vode. Koeficijenti propusnosti se mijenjaju u nesaturiranom tlu, jer čim u porama ima zraka, koeficijent propusnosti se smanjuje jer je protok vode kroz tlo otežan. U ovom slučaju je također korišten Van Genuchtenov model procjene. Na slikama 34, 35 i 36, možemo vidjeti odnos koeficijenta propusnosti i negativnog pornog tlaka (usisa) za sva tri sloja koja se koriste u analizi.

Slika 34 Odnos koeficijenta propusnosti i usisa za CL-CH (1. sloj)

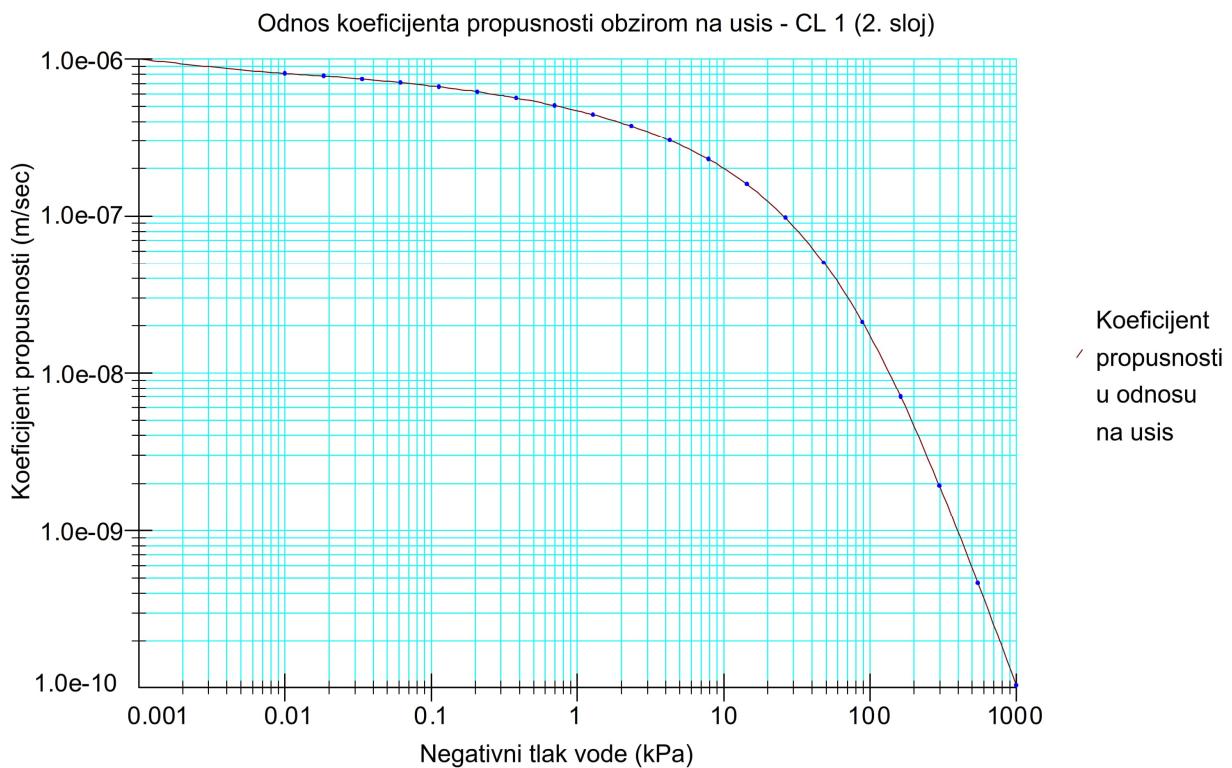
Slika 35 Odnos koeficijenta propusnosti i usisa za sloj CL 1 (2. sloj)

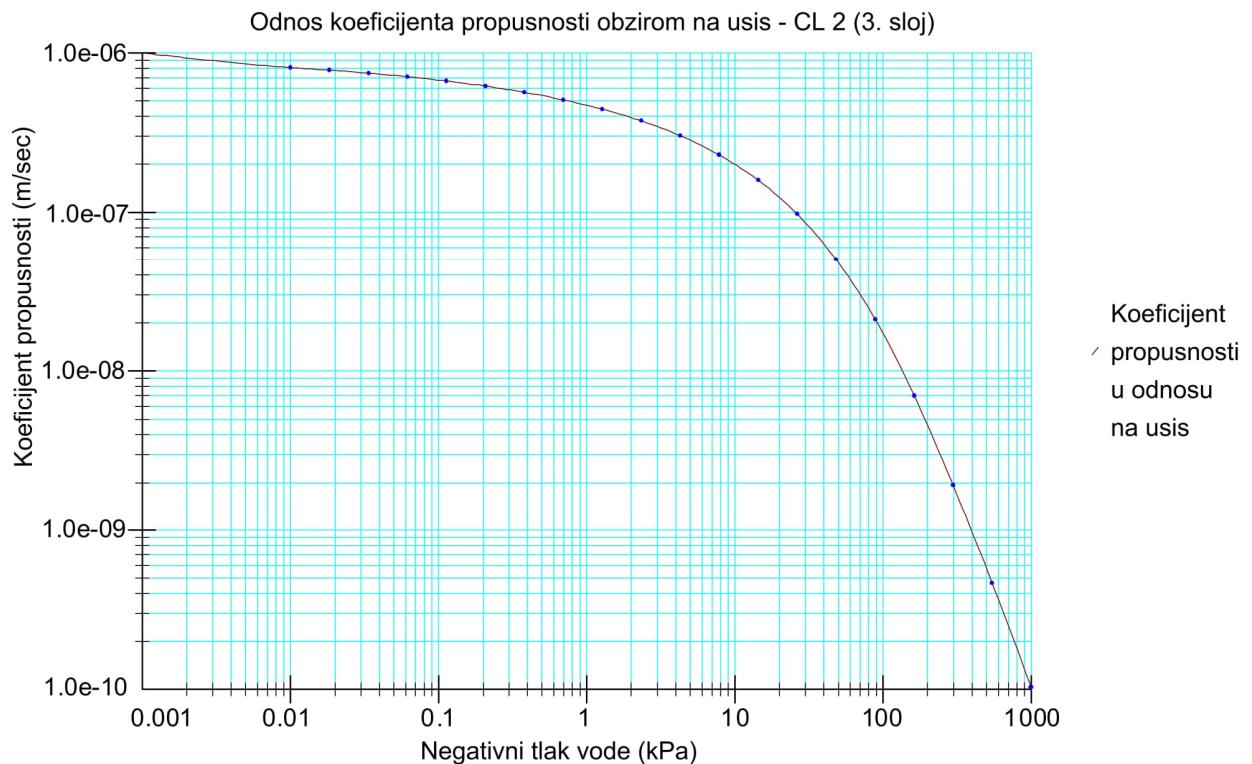
Slika 36 Odnos koeficijenta propusnosti i usisa za sloj CL 2 (3. sloj)

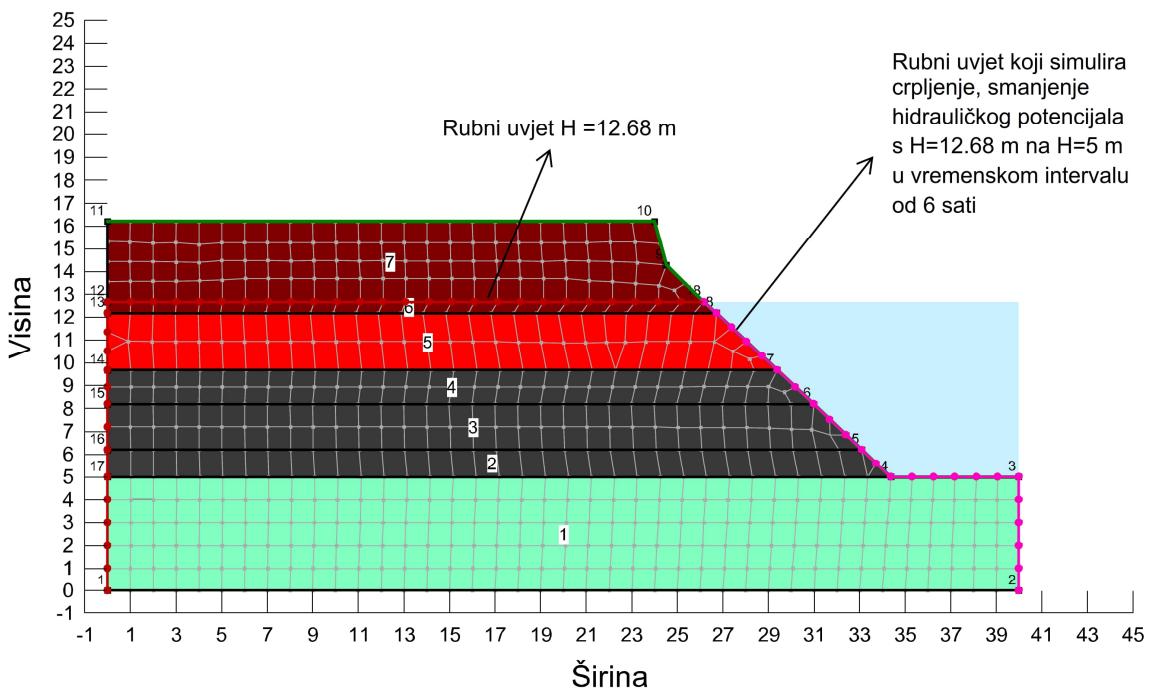
Slika 37 Definiranje modela za analizu procjeđivanja – proračunska situacija 1

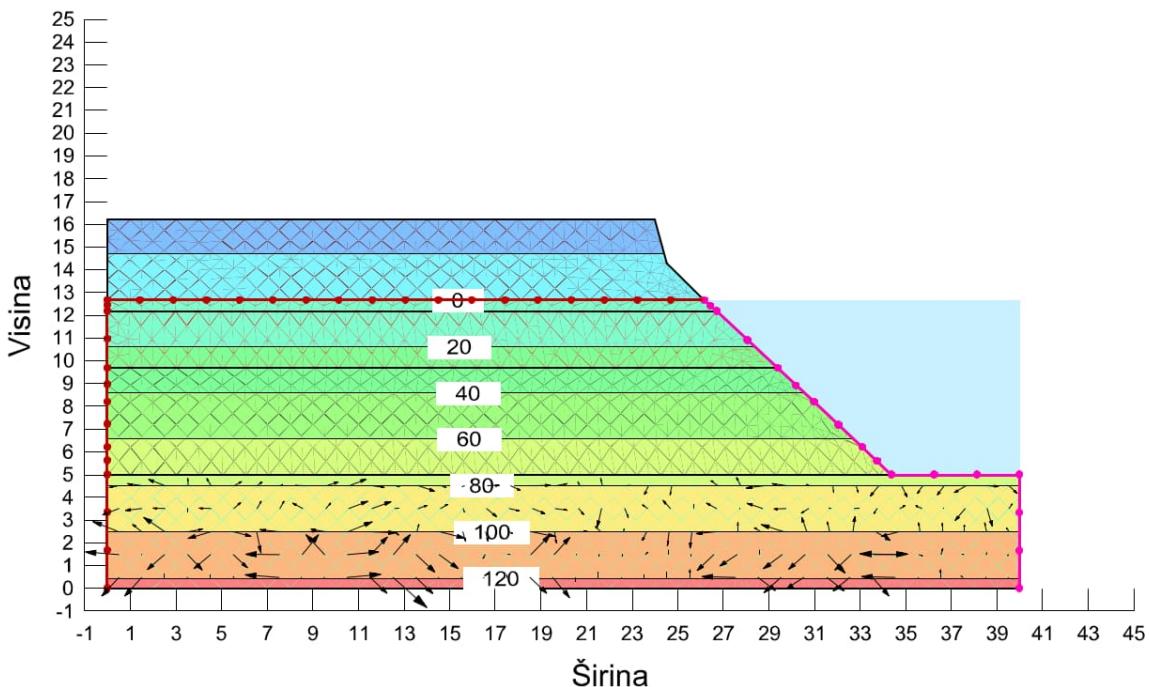
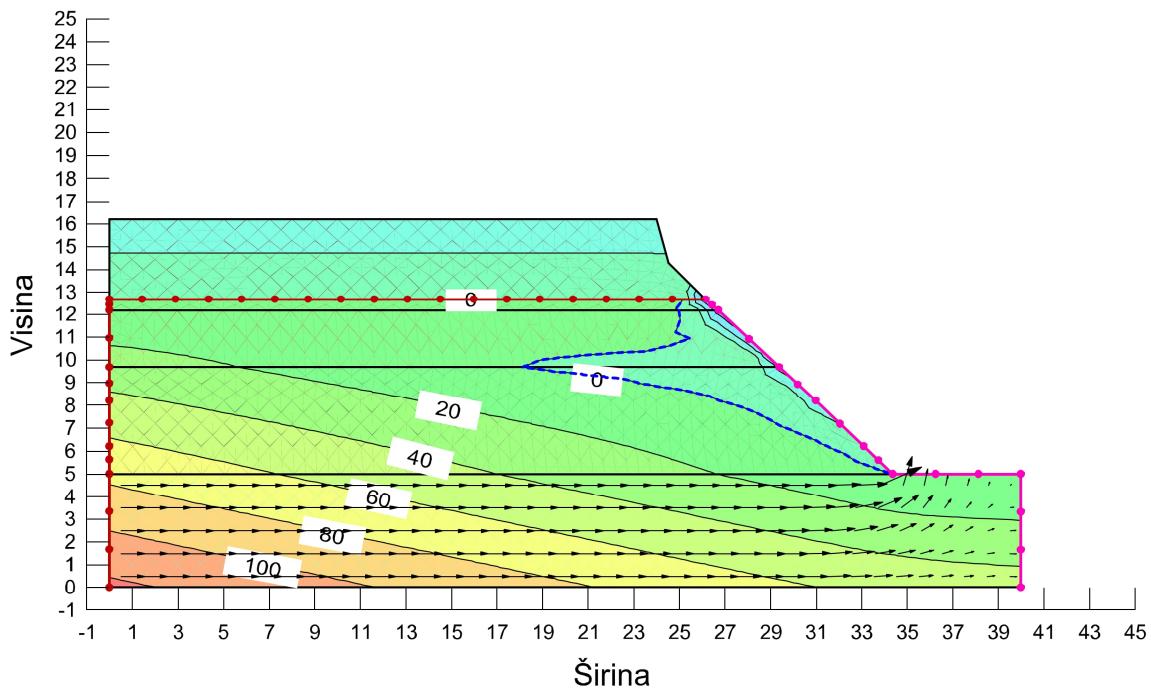
Izlazni rezultati analize procjeđivanja su prikazani na slici 38 (izlazni rezultat prije početka crpljenja) i slici 39 (izlazni rezultat nakon završetka crpljenja od 6 sati).

Slika 38 Izlazni rezultat analize procjeđivanja – prije početka crpljenja – proračunska situacija 1

Slika 39 Izlazni rezultat analize procjeđivanja – završetak crpljenja – proračunska situacija

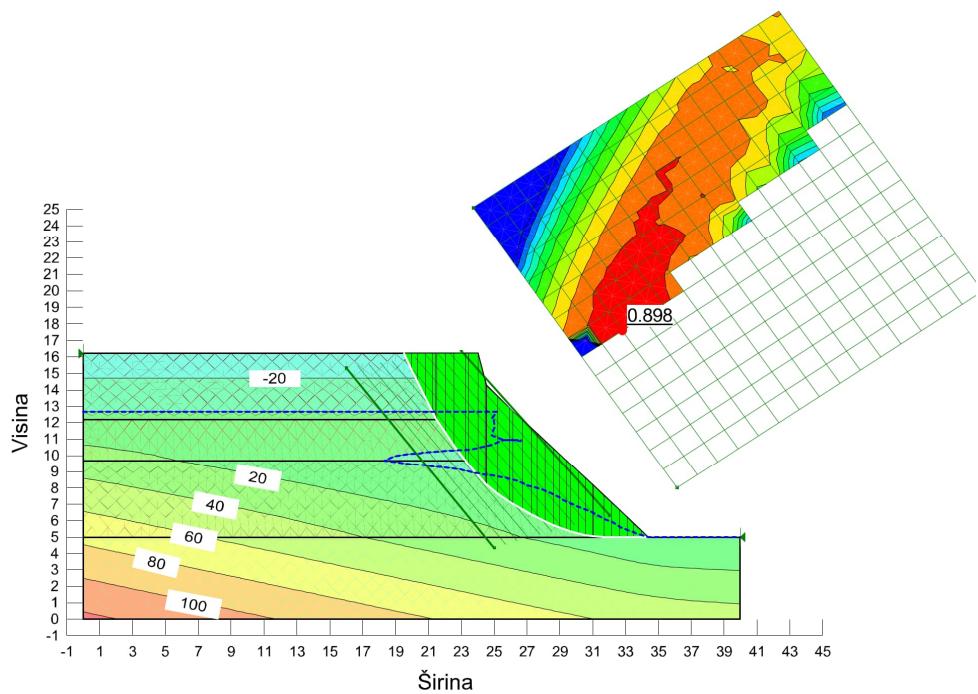
Slika 40 Izlazni rezultat analize stabilnosti- faktor sigurnosti nakon završetka crpljenja – proračunska situacija 1

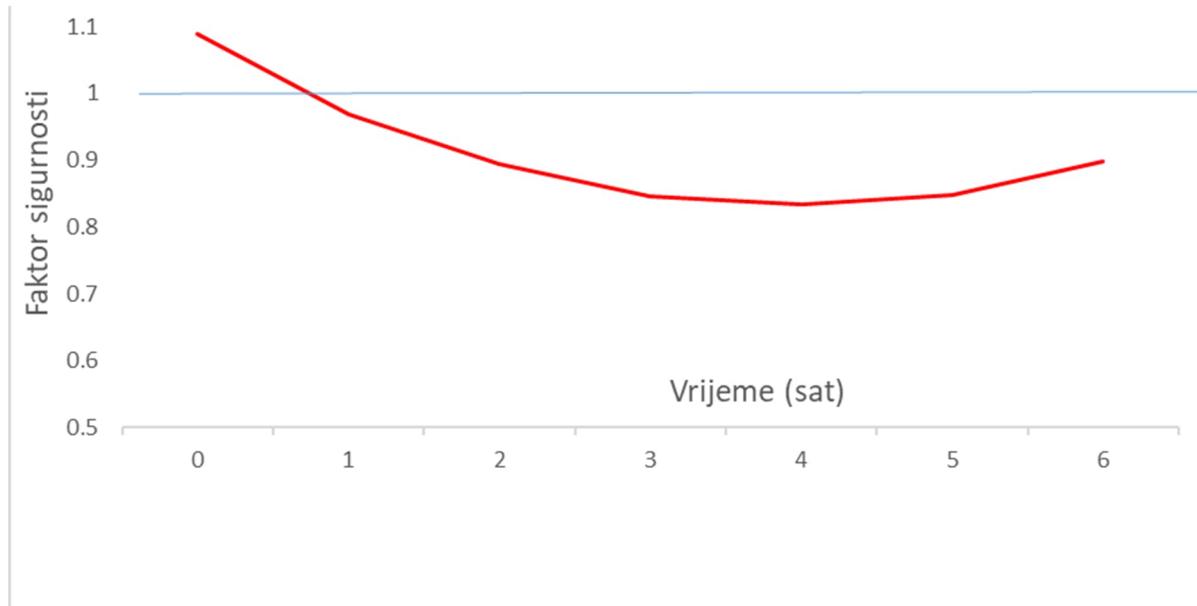
Slika 41 Promjena faktora sigurnosti prilikom crpljenja – proračunska situacija 1

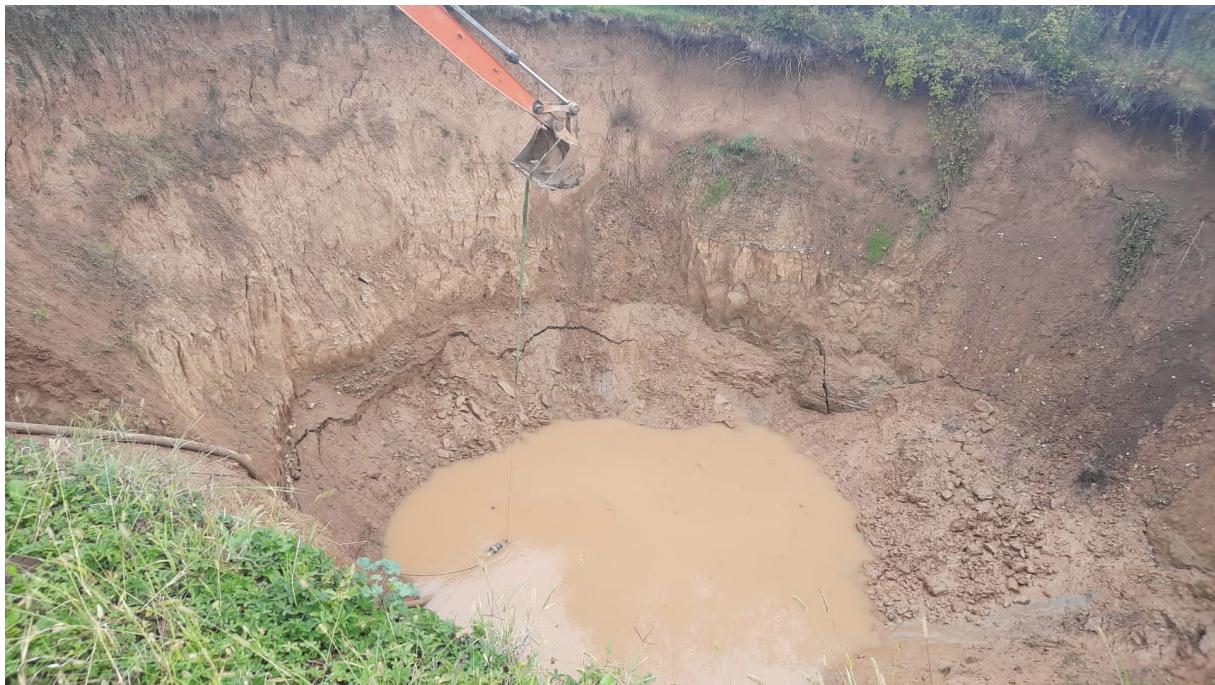
sanacije, došlo je do pojave pukotina pri dnu vrtače (slika 42), a nakon toga, odmah nakon crpljenja, posljedično je došlo do formiranja klizne plohe i klizanja kliznog tijela. (slika 43).

Slika 42 Crpljenje vode iz urušne vrtače S001 - 27.10.2022. (Izvor: [14])
