ANALIZE UTJECAJA OBORINA NA
STABILNOST POKOSA URUŠNIH VRTAČA

DIPLOMSKI RAD

Zagreb, 2024.

ANALYZES OF THE INFLUENCE OF
PRECIPITATION ON THE SLOPE STABILITY OF
COLLAPSE SINKHOLES

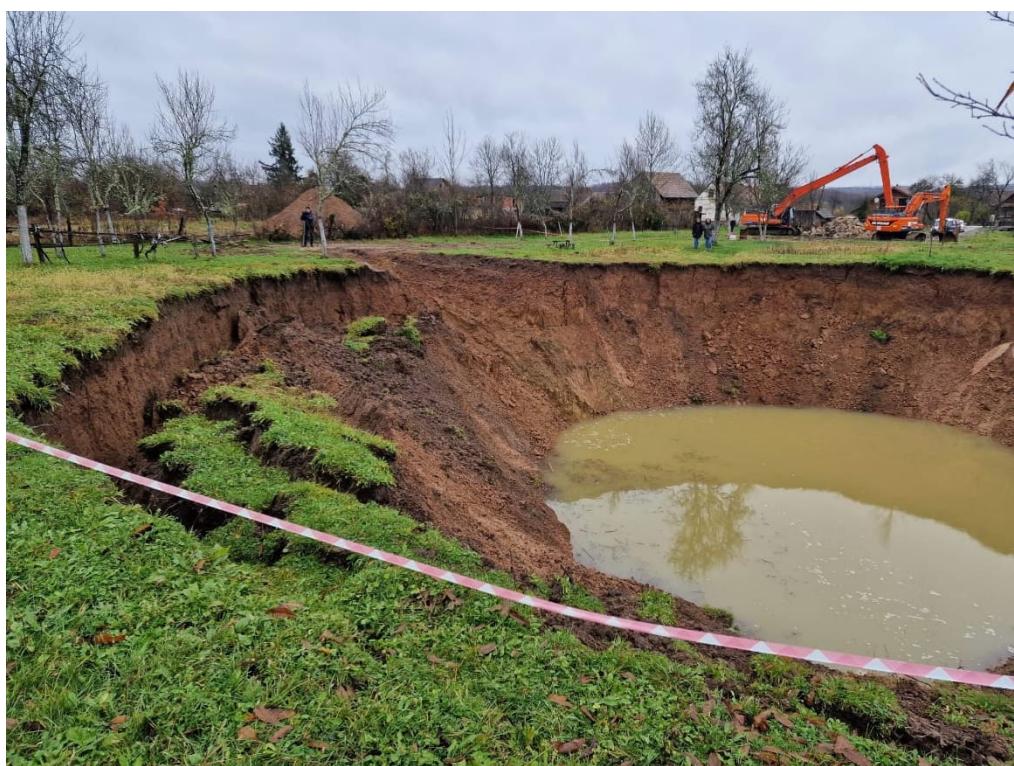
sanacije, došlo je do pojave pukotina pri dnu vrtače (slika 42), a nakon toga, odmah nakon crpljenja, posljedično je došlo do formiranja klizne plohe i klizanja kliznog tijela. (slika 43).

Slika 43 Urušavanje pokosa vrtače S001 - 23.11.2022. (Izvor: [14])

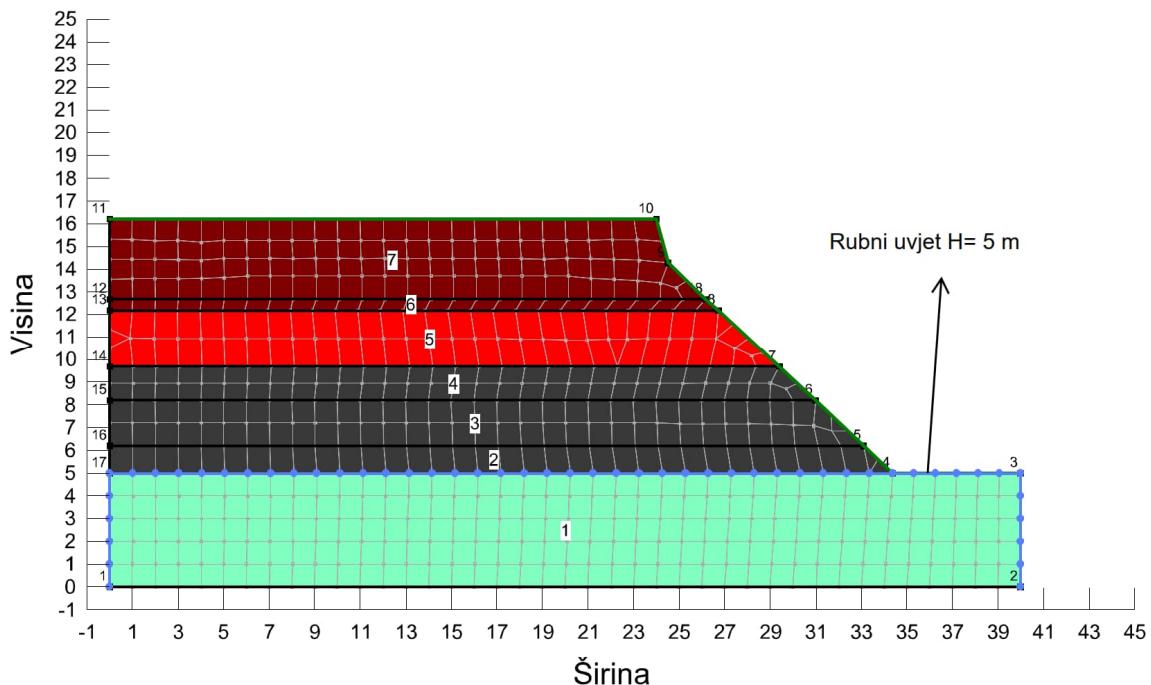
Slika 44 Definiranje modela za analizu procjeđivanja – proračunska situacija 2

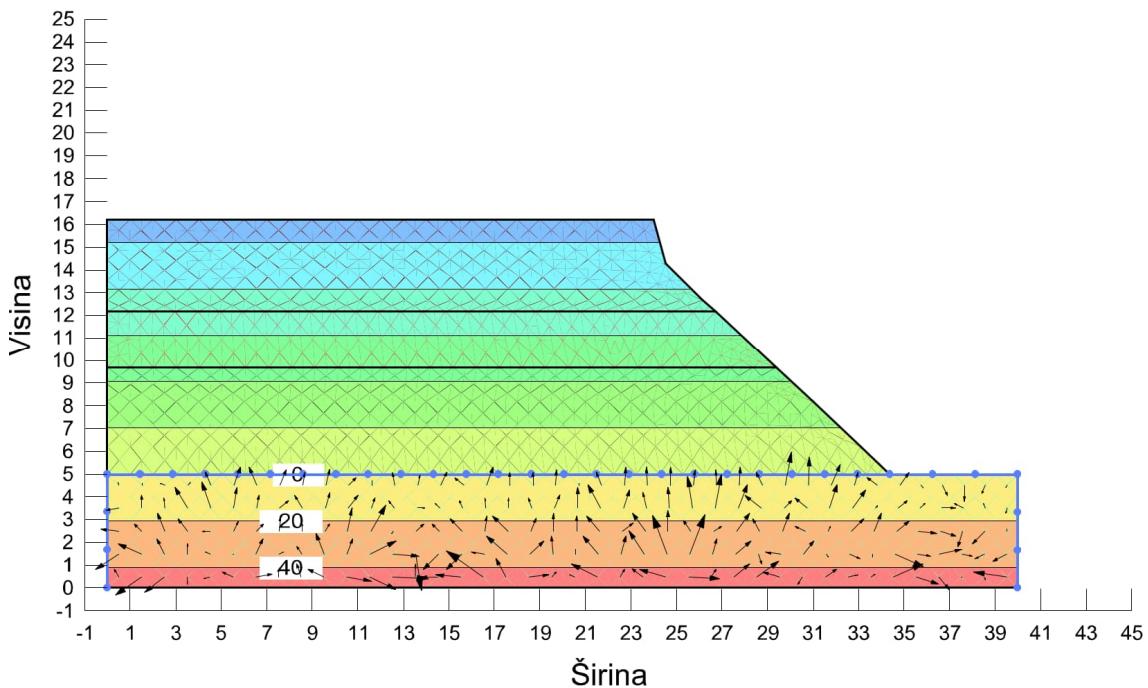
Slika 45 Izlazni rezultat analize procjeđivanja – proračunska situacija 2

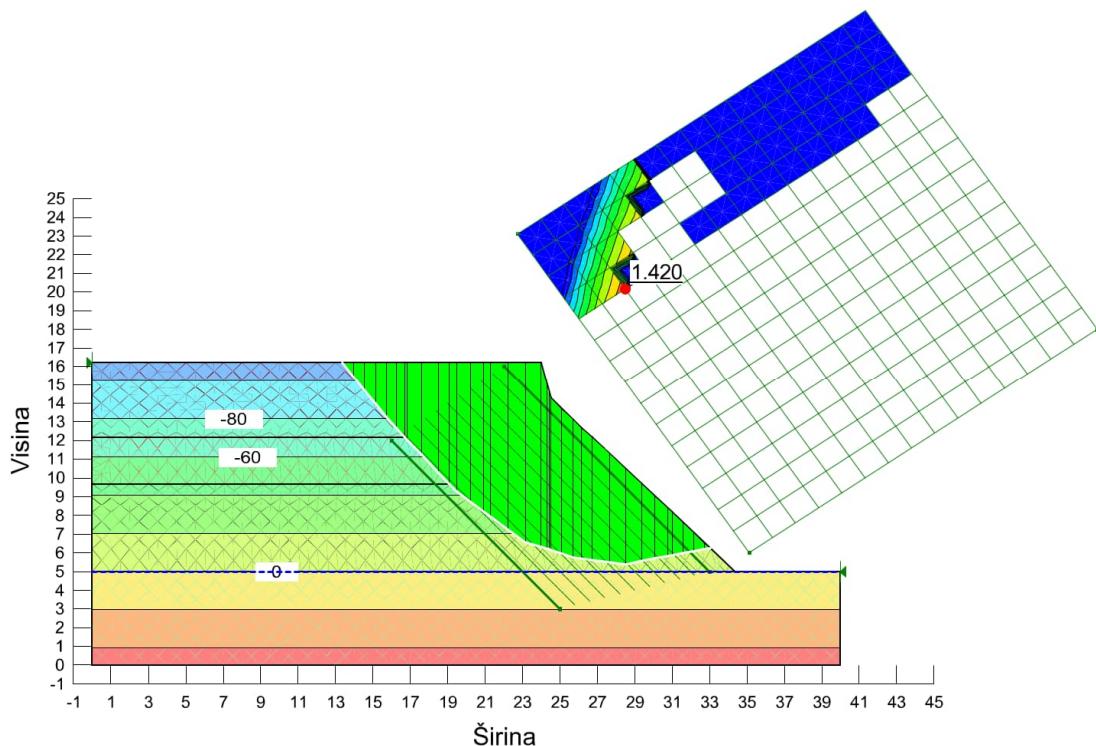
Slika 46 Izlazni rezultat analize stabilnosti kosine – proračunska situacija 2

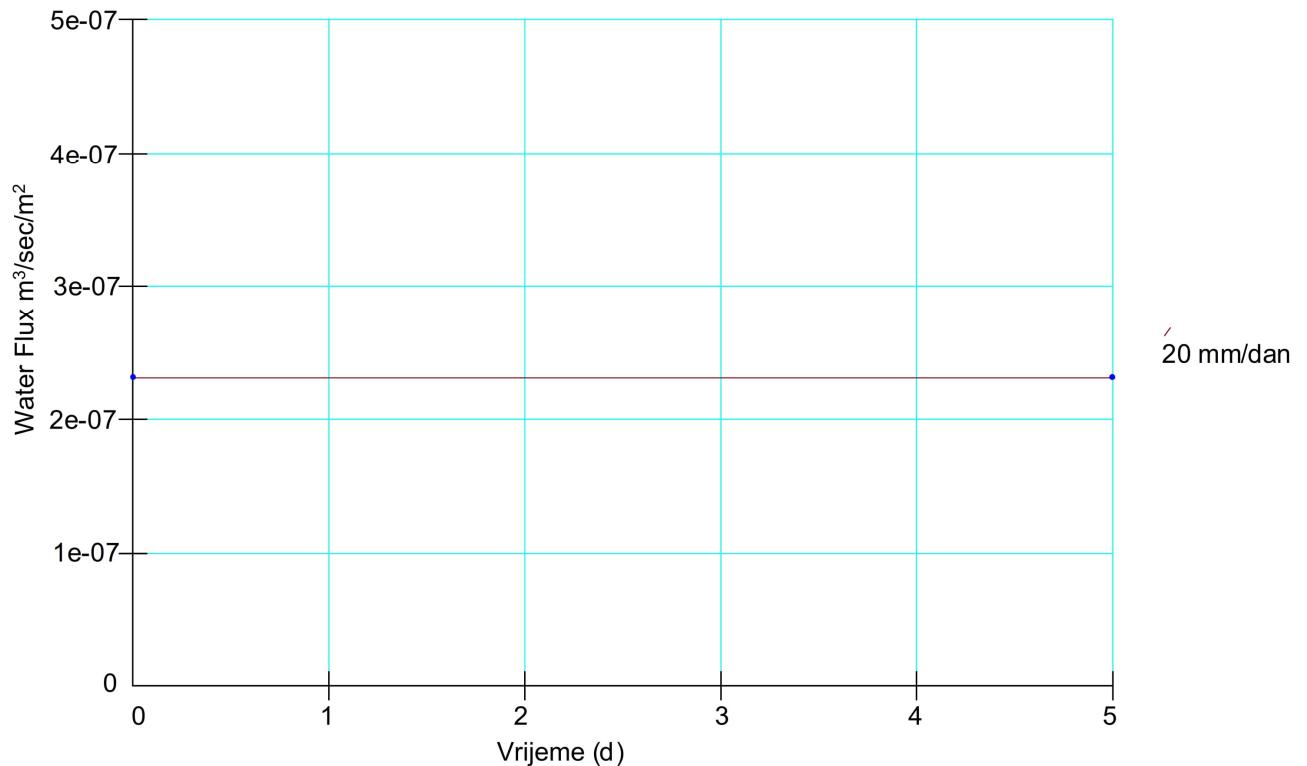
Slika 47 Definiranje rubnog uvjeta petodnevnu kišu od 20 mm/dan

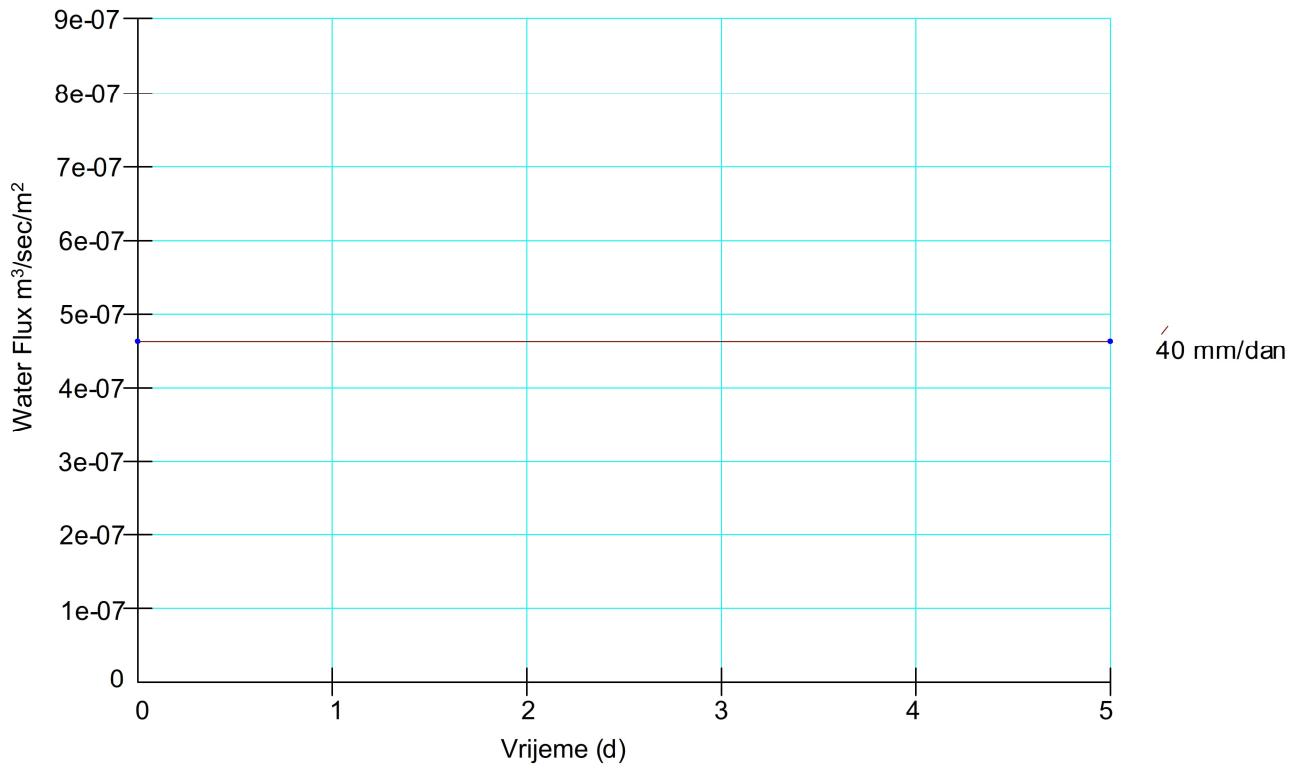
Slika 48 Definiranje rubnog uvjeta petodnevnu kišu od 40 mm/dan

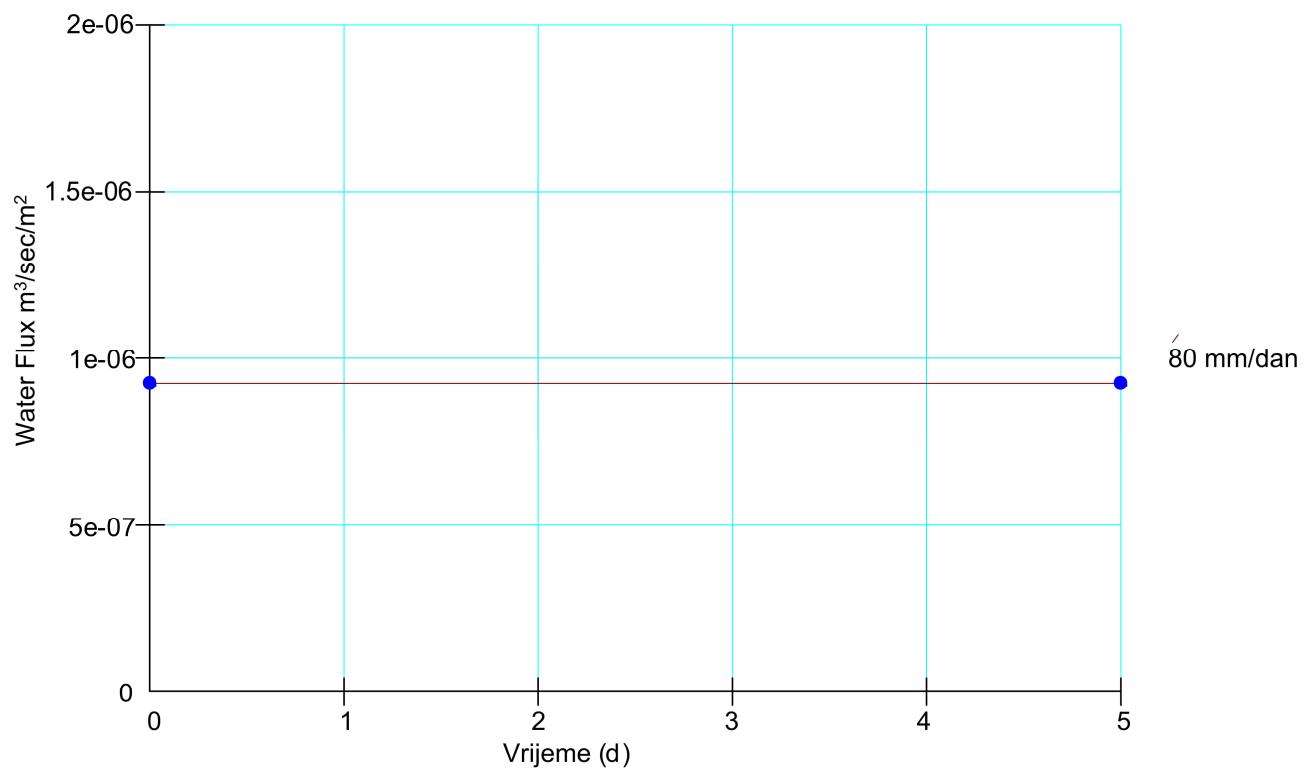
Slika 49 Definiranje rubnog uvjeta za petodnevnu kišu od 80 mm/dan

- Petodnevna kiša od 20 mm/dan
- Petodnevna kiša od 40 mm/dan
- Petodnevna kiša od 80 mm/dan
- Desetodnevna kiša od 253.6 mm (prema podacima Državnog Hidrometeorološkog Zavoda u rujnu 2022. godine, na mjerenoj stanicu Sisak je izmjereno 253.6 mm kiše, te je zbog nedostatka podataka na razini dana ugrubo pretpostavljeno da je sva kiša pala 10 dana zaredom, a raspodjela oborinskog događaja je pretpostavljena prema funkciji danoj na slici 49)

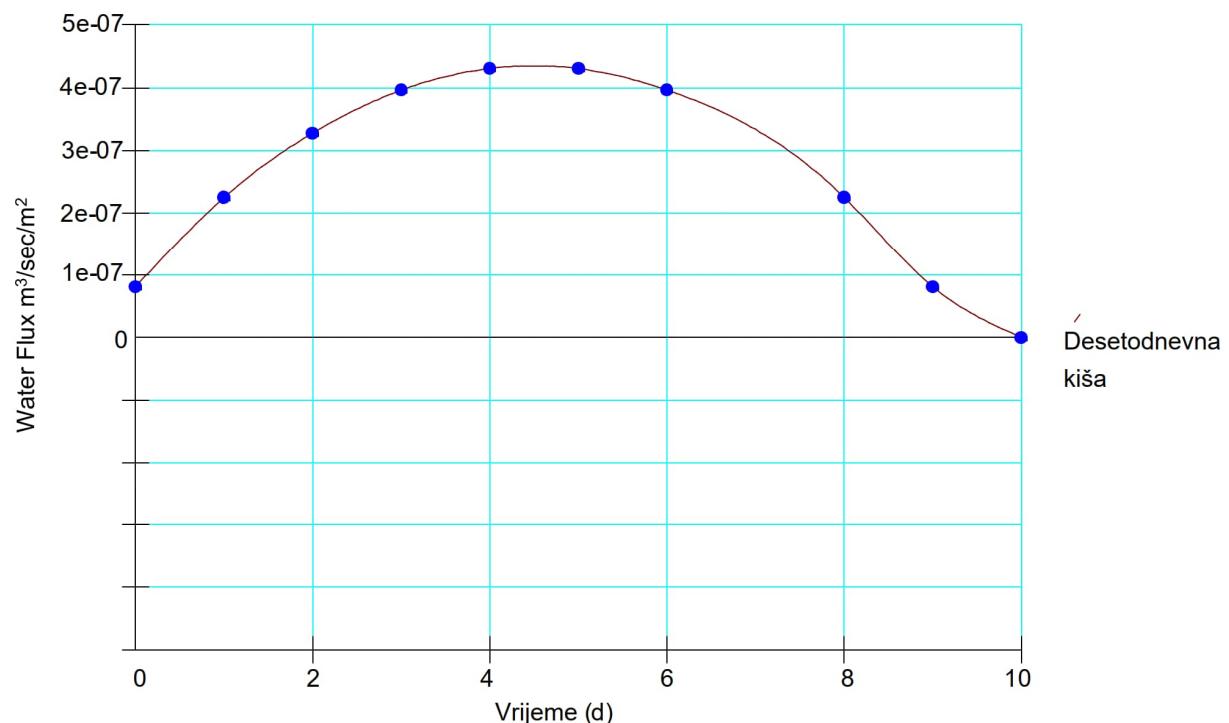
Slika 50 Definiranje rubnog uvjeta za desetodnevnu kišu

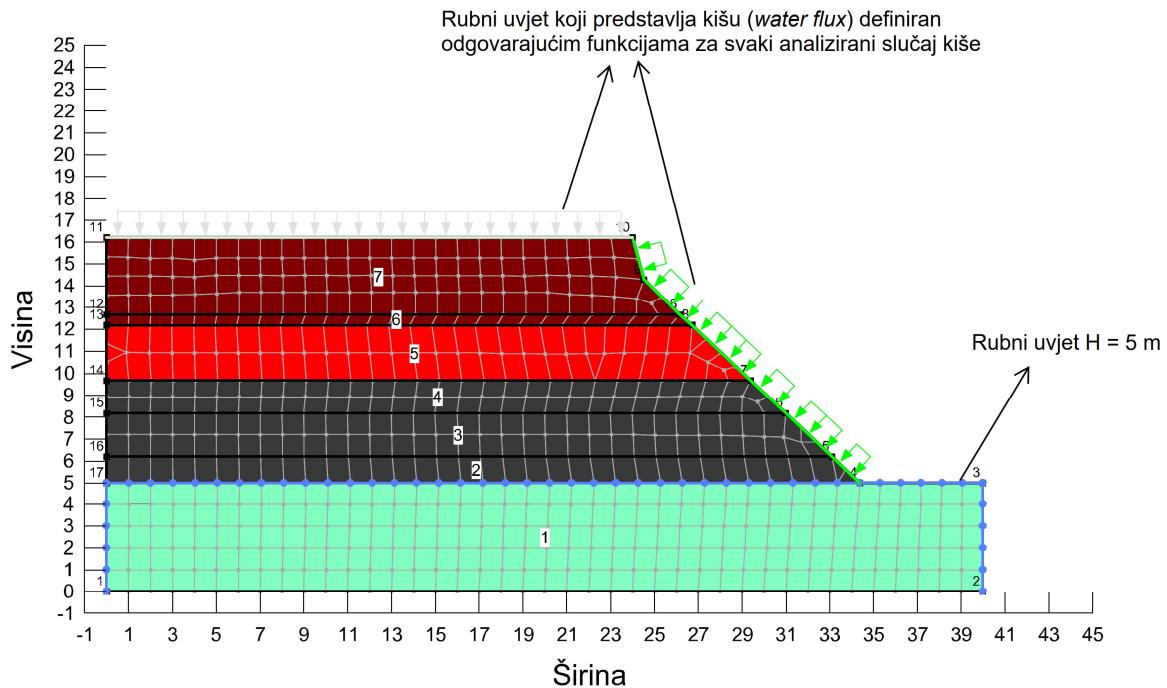
Slika 51 Definiranje modela za analizu procjeđivanja – proračunska situacija 3

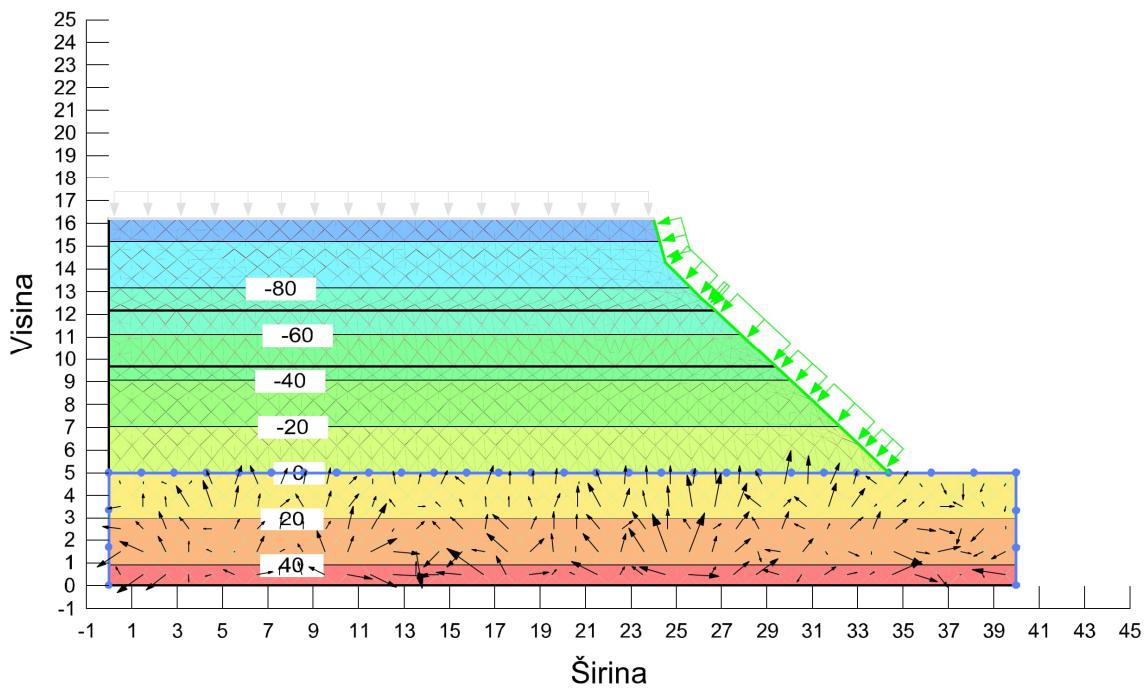
Slika 52 Izlazni rezultat analize procjeđivanja u početnom trenutku – proračunska situacija 3

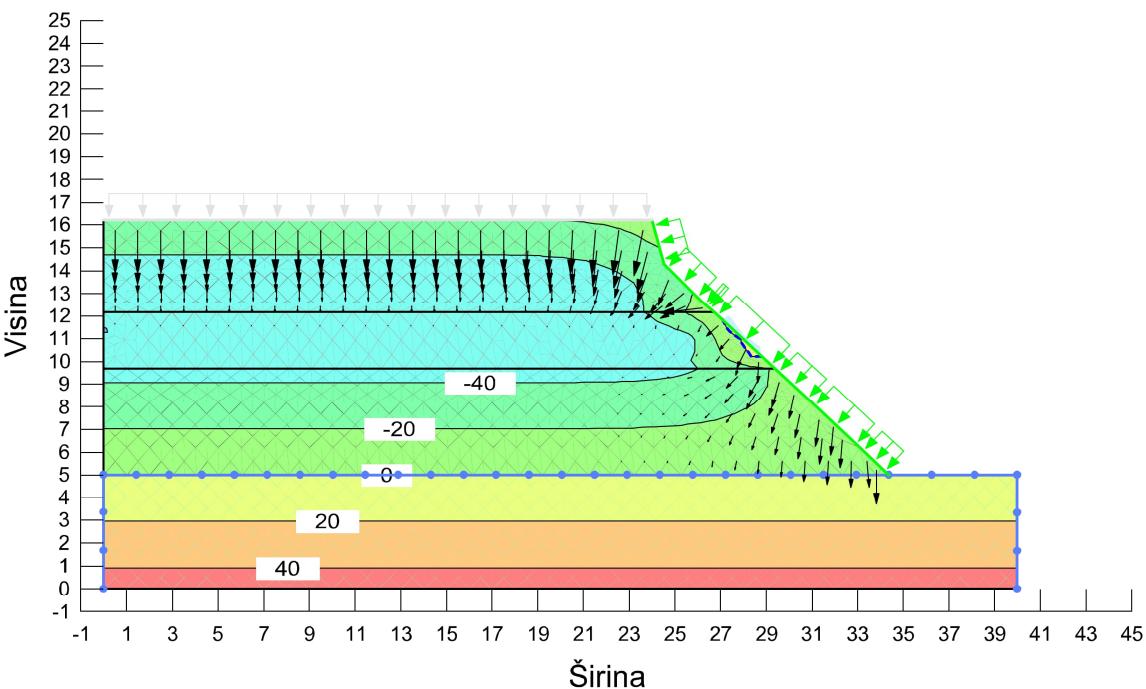
Slika 53 Izlazni rezultat posljednjeg koraka analize procjeđivanja za kišu 20 mm /dan – proračunska situacija 3a

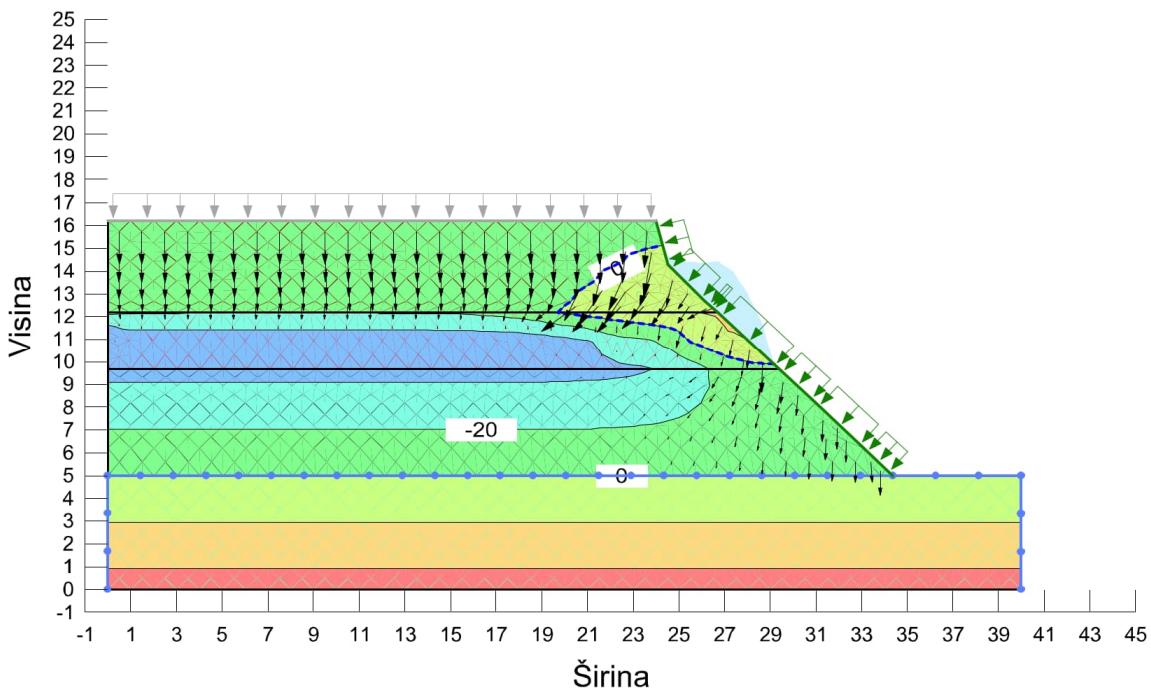
Slika 54 Izlazni rezultat posljednjeg koraka analize procjeđivanja za kišu 40 mm/dan – proračunska situacija 3b

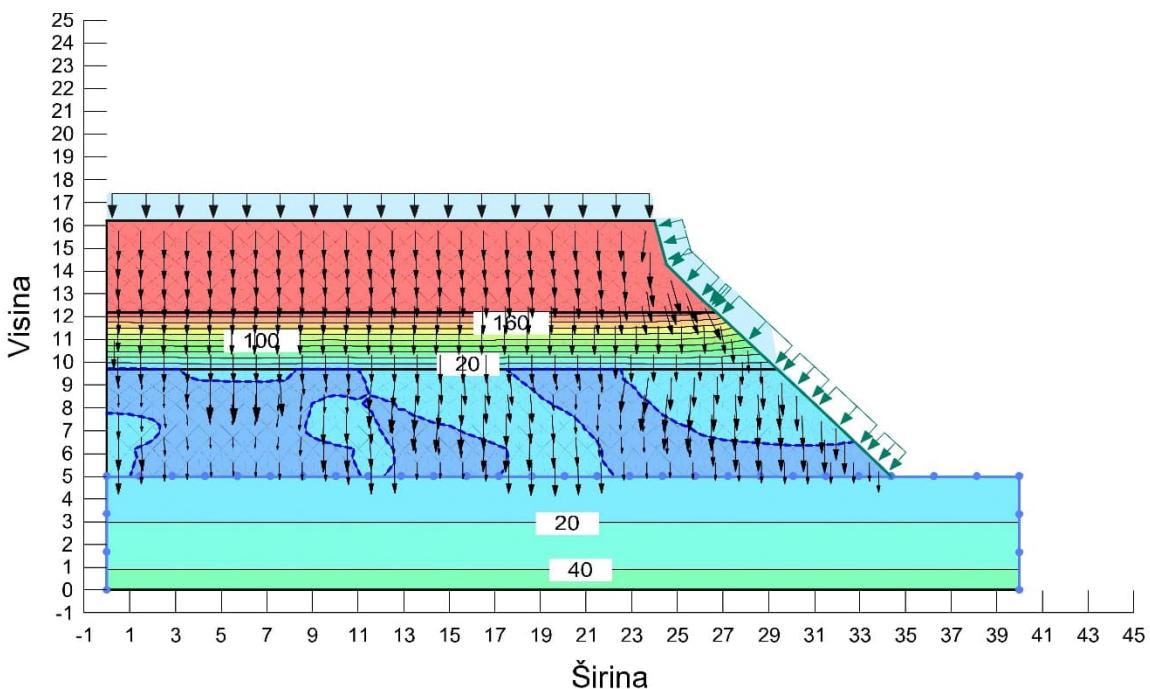
Slika 55 Izlazni rezultat posljednjeg koraka analize procjeđivanja za kišu 80 mm/dan – proračunska situacija 3c

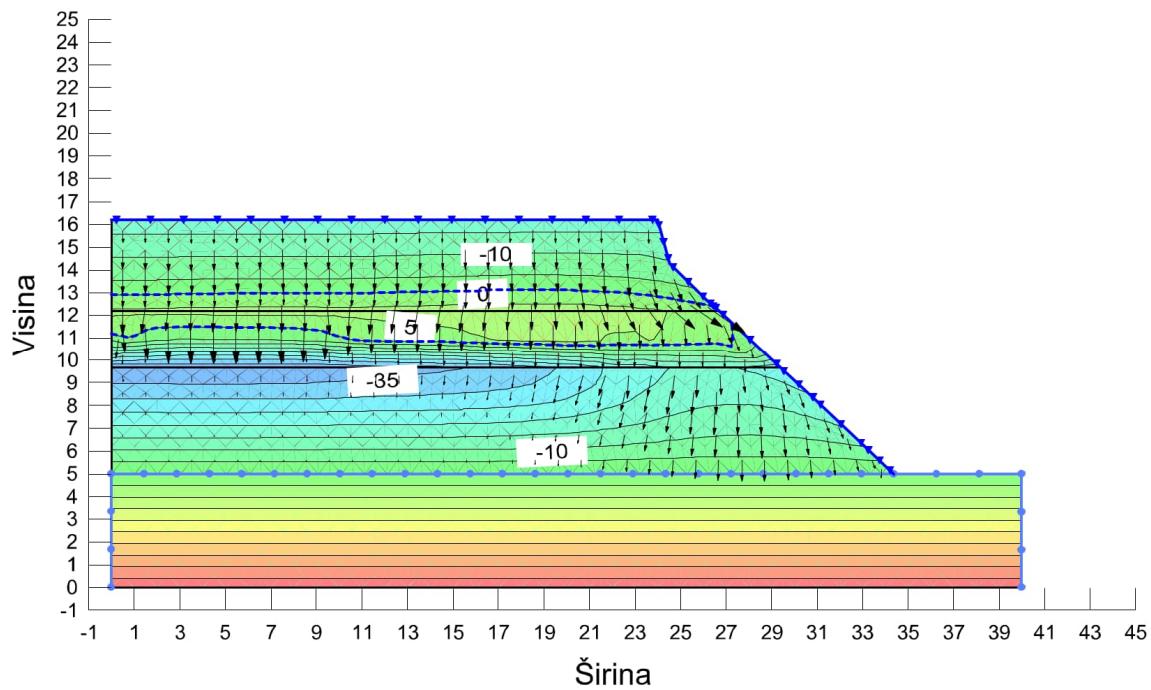
Slika 56 Izlazni rezultat posljednjeg koraka analize procjeđivanja za desetodnevnu kišu
253.6 mm/10 dana – proračunska situacija 3d

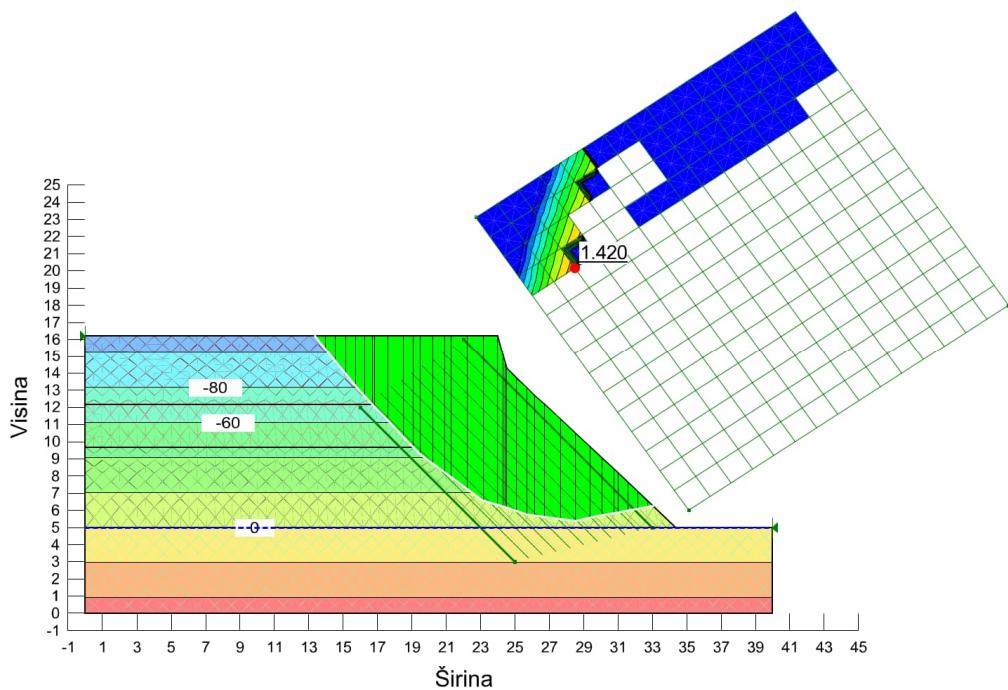
Slika 57 Izlazni rezultat analize stabilnosti u početnom koraku – proračunska situacija 3

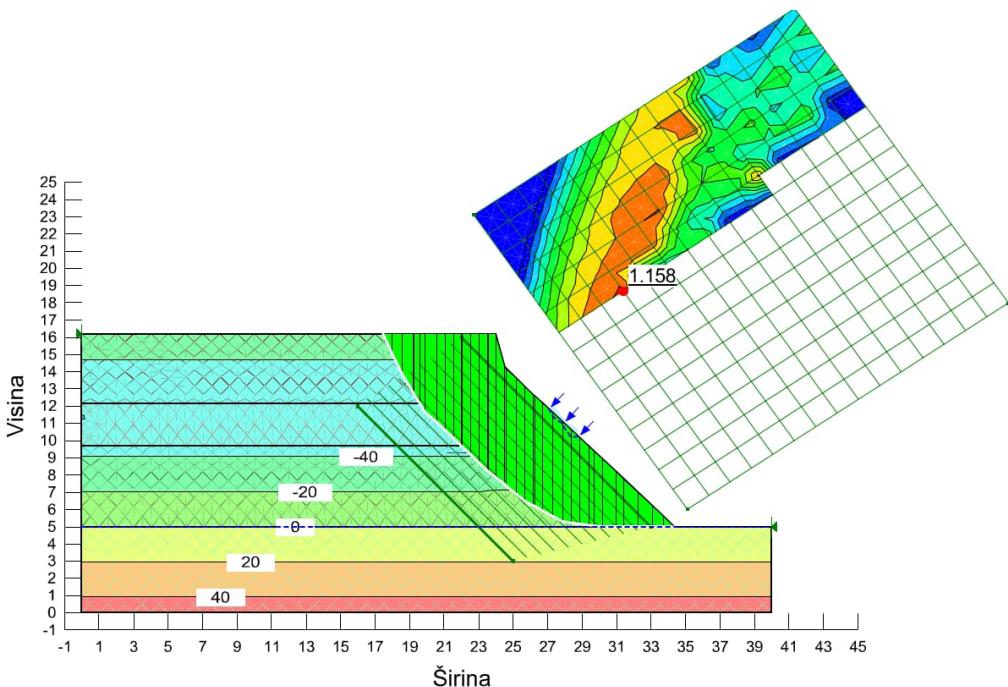
Slika 58 Izlazni rezultat analize stabilnosti pri završnom koraku za kišu 20 mm/dan – proračunska situacija 3a

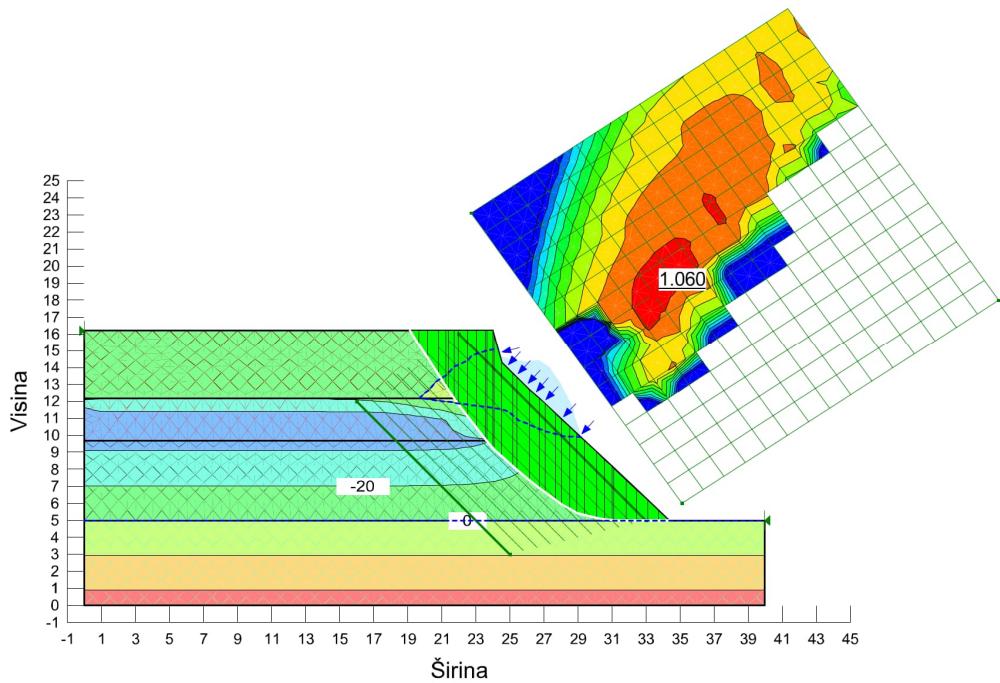
Slika 59 Izlazni rezultat analize stabilnosti pri završnom koraku za kišu 40 mm/dan – proračunska situacija 3b

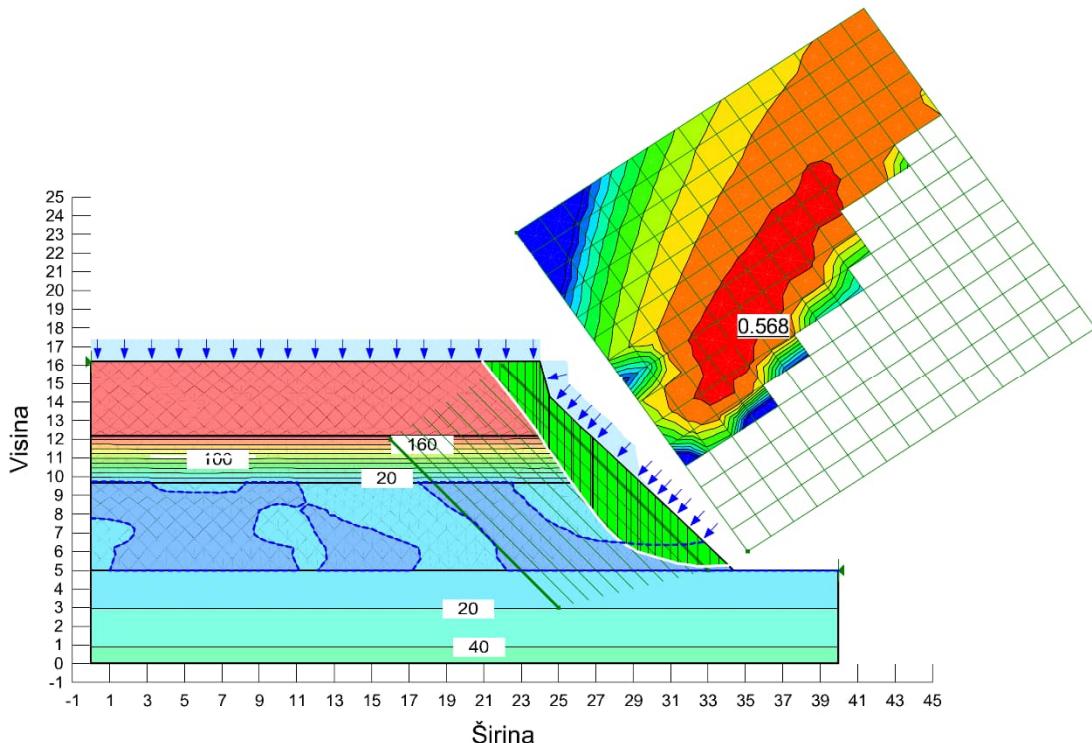
Slika 60 Izlazni rezultat analize stabilnosti pri završnom koraku za kišu 80 mm/dan – proračunska situacija 3c

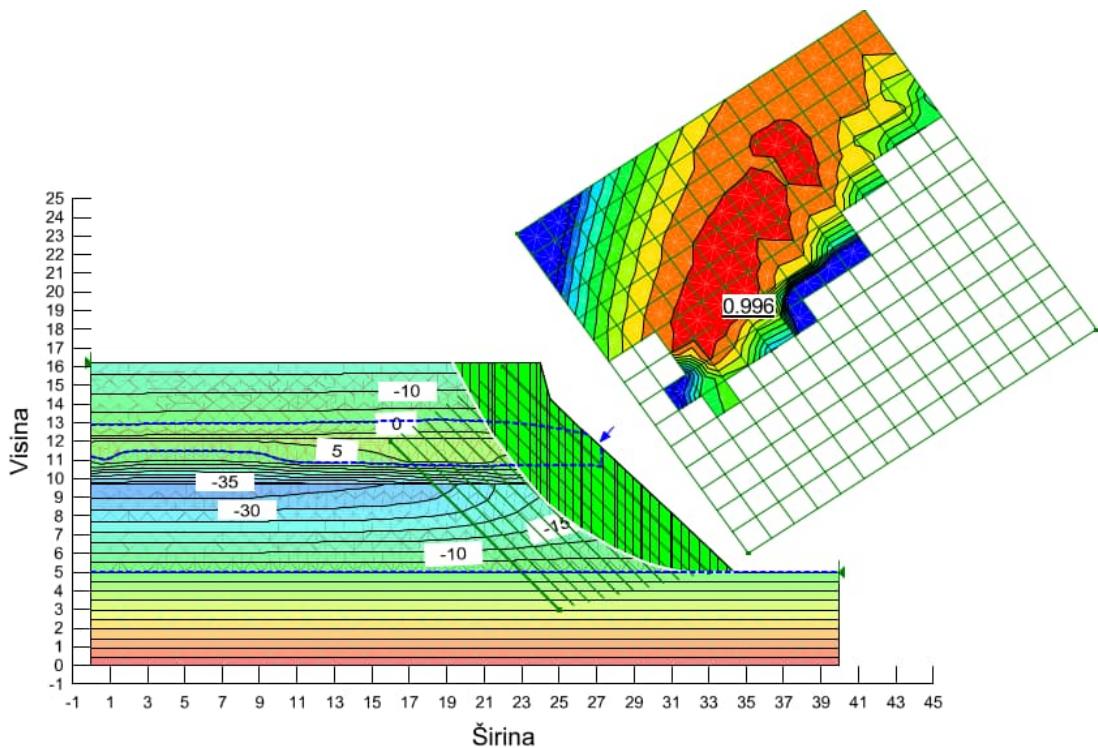
Slika 61 Izlazni rezultat analize stabilnosti pri završnom koraku za desetodnevnu kišu
253.6 mm/ 10 dana – proračunska situacija 3d

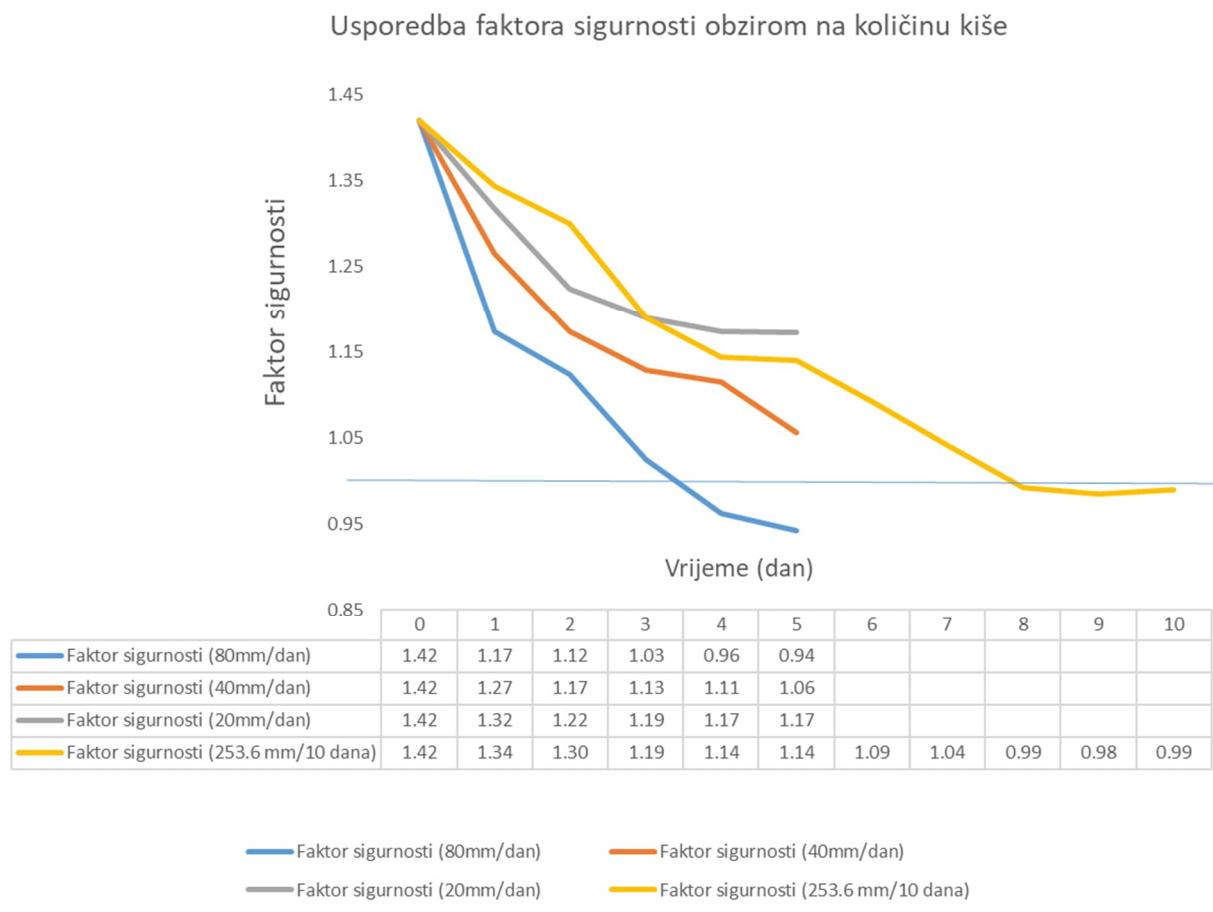
Na slici 62 je prikazana usporedba faktora sigurnosti za četiri analizirana slučaja. Vidljivo je da oborine bitno smanjuju faktor sigurnosti kosine, što je i razumljivo, budući da infiltracijom padalina u tlo, raste stupanj saturacije tla, samim tim smanjuje se pozitivan utjecaj negativnog tlaka vode na stabilnost kosine. Dolazi do porasta pornih tlakova (što je jasno vidljivo iz prethodno provedenih analiza procjeđivanja). Porastom pornih tlakova direktno se smanjuju efektivna naprezanja, a efektivna naprezanja smanjuju posmičnu čvrstoću tla koja direktno utječe na stabilnost same kosine.

Slika 62 Usporedba faktora sigurnosti svih analiziranih slučajeva – proračunska situacija 3

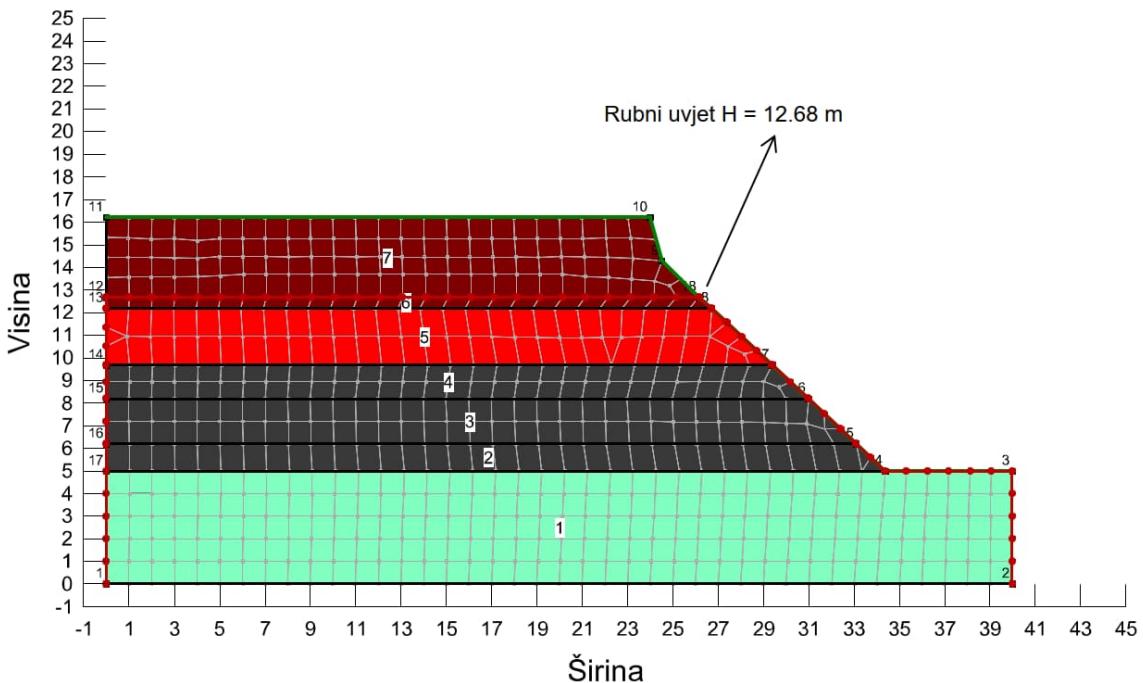
Slika 63 Definiranje modela za analizu procjeđivanja - proračunska situacija 4

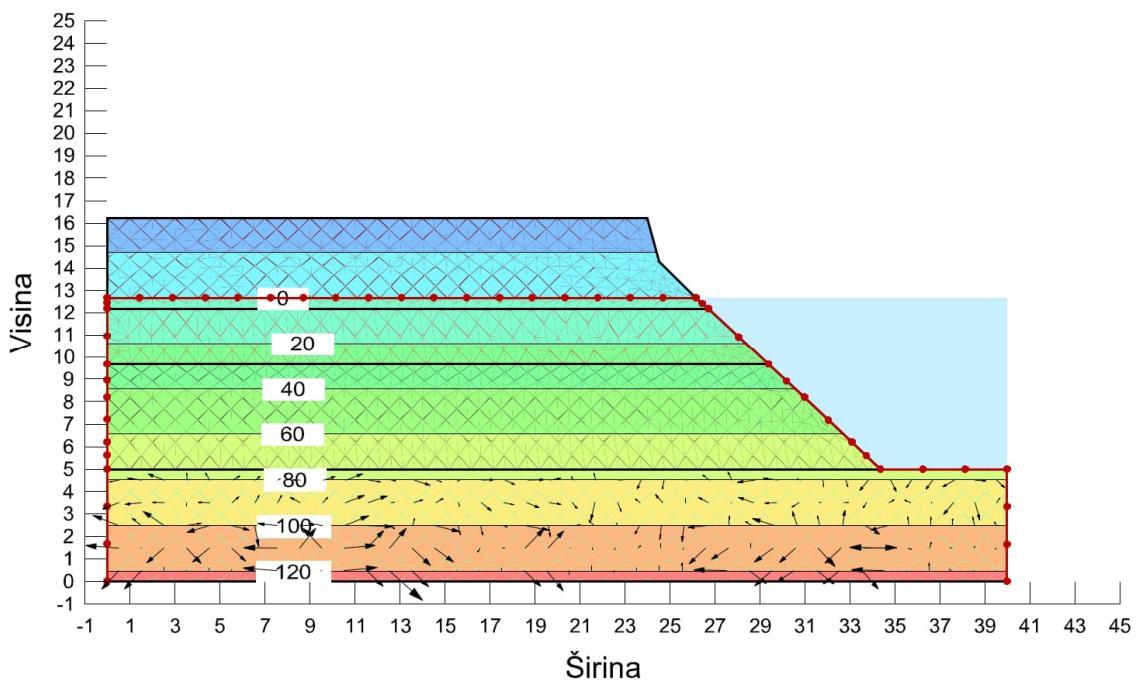
Slika 64 Izlazni rezultat analize procjeđivanja – proračunska situacija 4

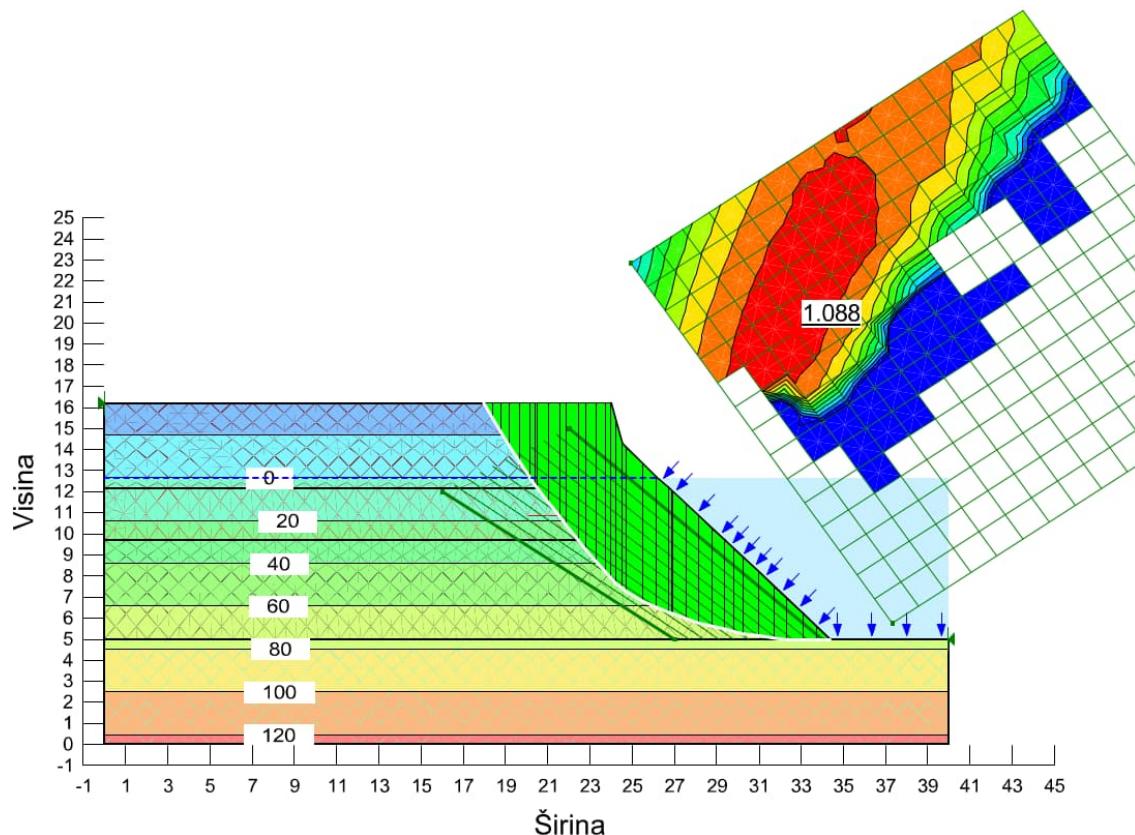
Slika 65 Izlazni rezultat analize procjeđivanja – proračunska situacija 4

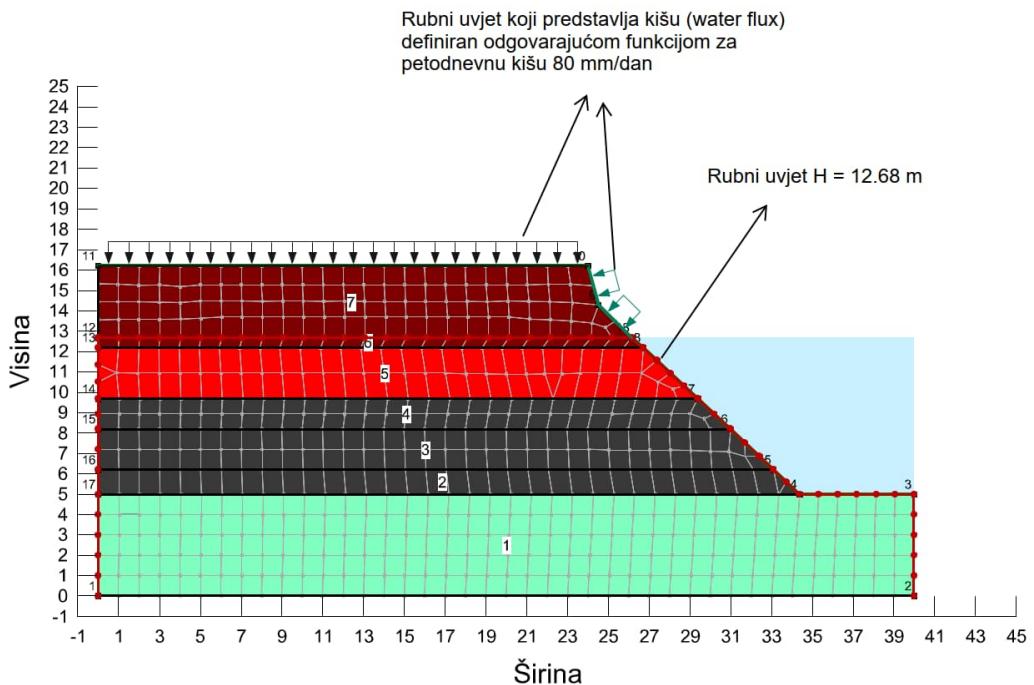
Slika 66 Definiranje modela za analizu procjeđivanja – proračunska situacija 5

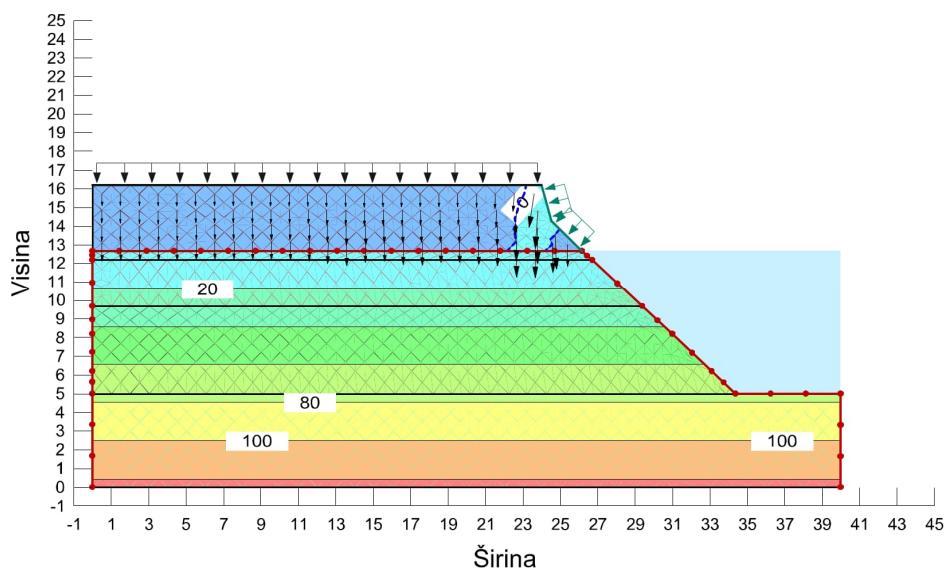
Slika 67 Izlazni rezultati analize procjeđivanja u završnom koraku – proračunska situacija 5

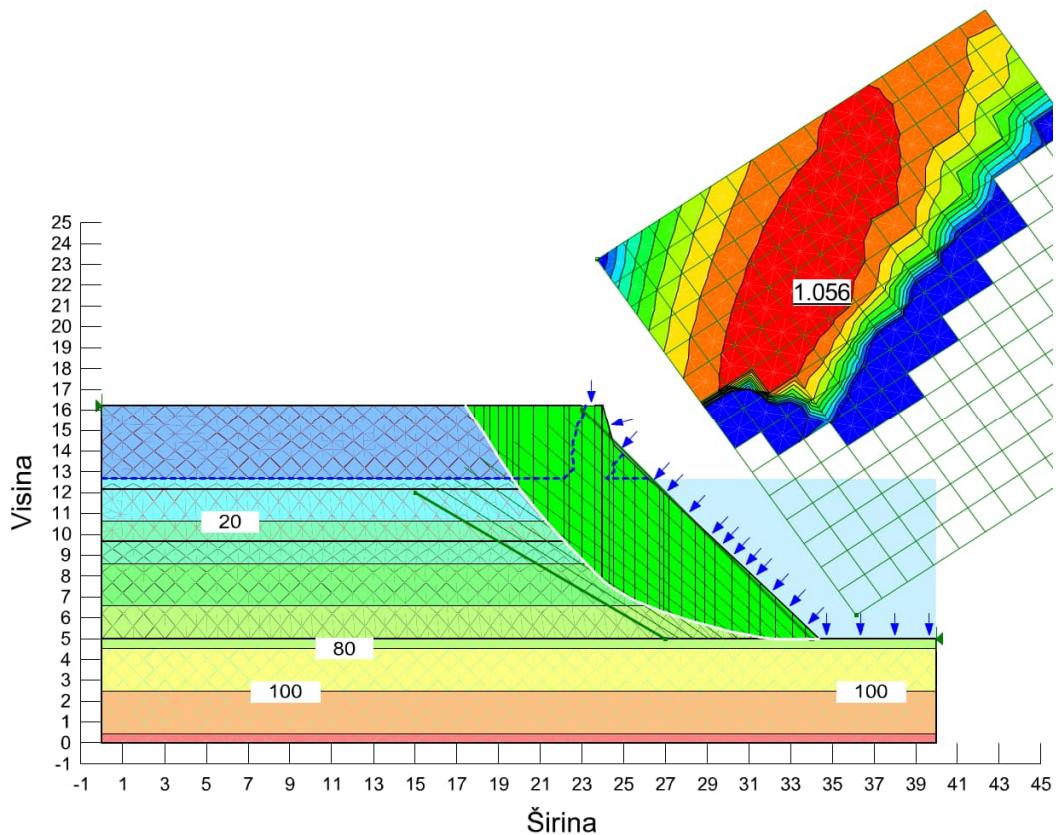
Slika 68 Izlazni rezultat analize stabilnosti u završnom koraku – proračunska situacija 5
