***POJEDNOSTAVLJENA POTRESNA ANALIZA
POSTOJEĆIH GRAĐEVINA***

DIPLOMSKI RAD

Mentor: izv. prof. dr. sc. Mislav Stepinac

***SEISMIC VULNERABILITY ANALYSES OF
EXISTING BUILDINGS***

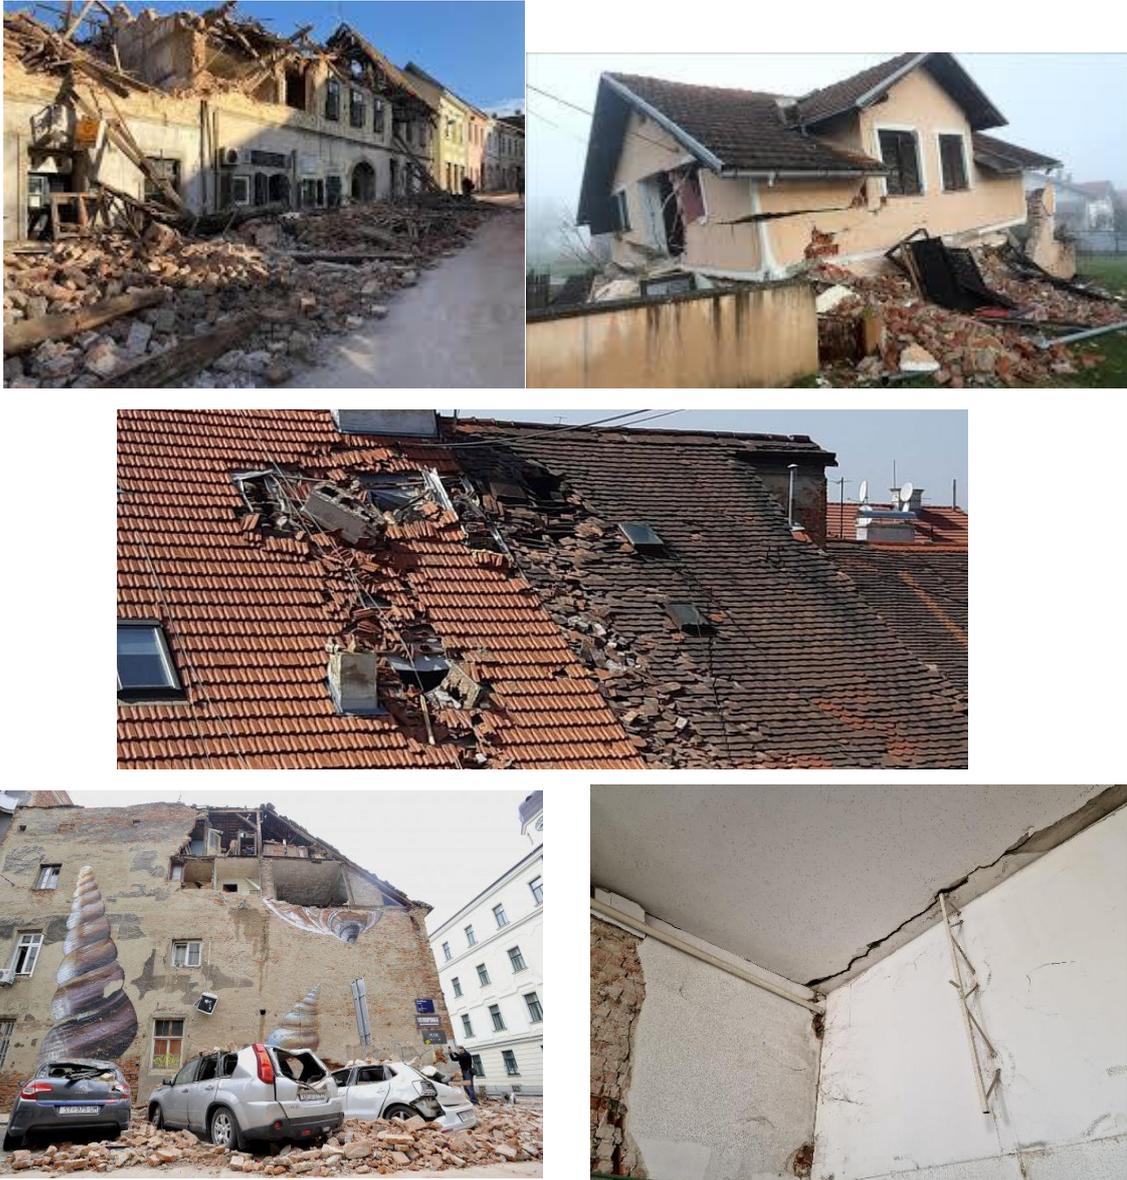
Slika 5: Primjer vanjskih i unutarnjih oštećenja građevina u Zagrebu (2)

Navedene karakteristike zidanih građevina i njihovi nedostaci uzrokovali su tipska oštećenja građevina uslijed potresa koji je pogodio Zagreb i Petrinju. Najčešća oštećenja su bila urušavanje i oštećenje dimnjaka, oštećenje konzolnih elemenata, oštećenje zidova izvan i u ravnini, oštećenje nadvoja i svodova, oštećenje pregradnih i nekonstrukcijskih elemenata, pukotine na stropovima i oštećenja stubišta (4).
