**SEIZMIČKA IZOLACIJA POSTOJEĆE
ARMIRANOBETONSKE ZGRADE**

DIPLOMSKI RAD

Zagreb, 2024.

**SEISMIC ISOLATION OF AN EXISTING
REINFORCED CONCRETE BUILDING**

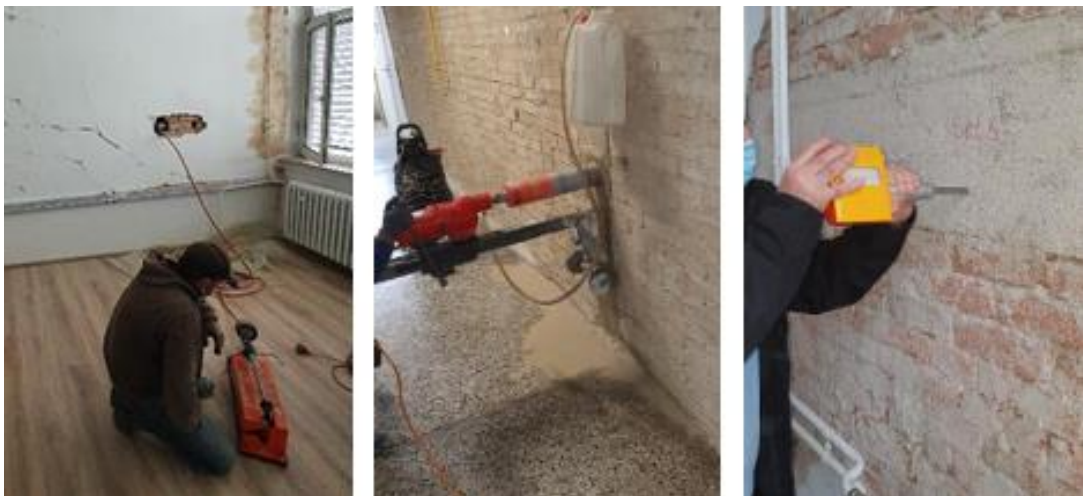
Slika 12.: Provedena ispitivanja ziđa [6]

- utvrđena je posmična čvrstoća ziđa,
- utvrđena je vrste i dimenzija konstrukcijskih elemenata, kao i kvaliteta ugrađenog materijala
- uzeti su uzorci betona bušenjem valjaka i ispitivanjem tlačne čvrstoće armiranobetonskih stupova u prizemlju i na katovima građevine,
- korištena su nerazorna ispitivanja sklerometrom za ocjenu kvalitete ugrađenog betona.
