OBNOVA I ODRŽAVANJE CRKVE SV. FRANJE ASIŠKOG

Diplomski rad

Naslov teme diplomskog rada:	HR	Obnova i održavanje crkve sv. Franje Asiškog
	ENG	Restoration and maintenance of the church of St. Francis of Assisi

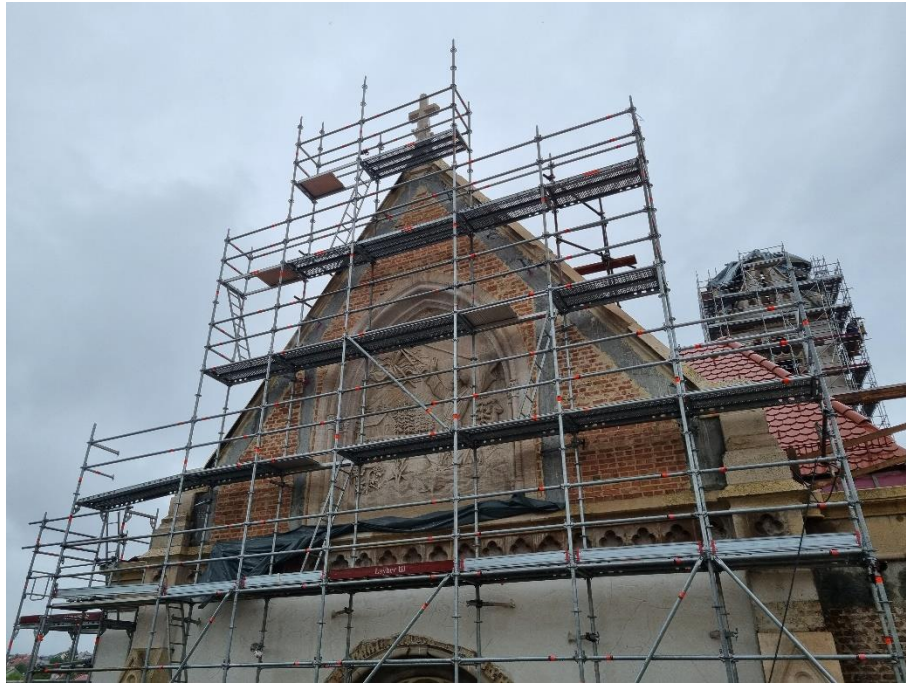
Slika 38. Izvedba armiranobetonskih serklaža na zabatnom zidu crkve (Foretić, 2021)

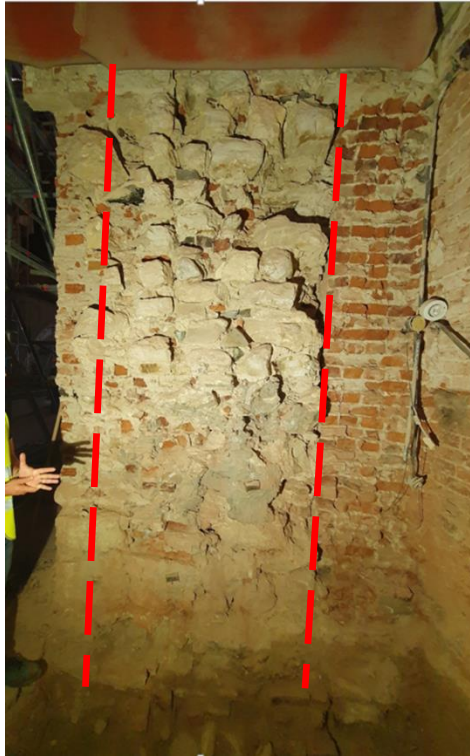
Slika 39. Različite faze gradnje kontrafora (Foretić i Trogrlić, 2021)

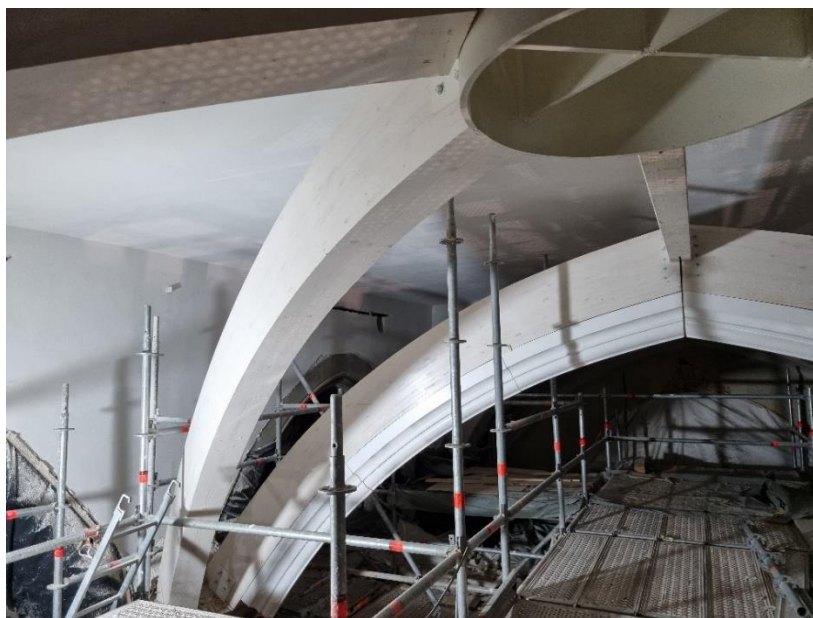
Slika 49. Detalj LLD nosača s pogledom iz unutrašnjosti crkve (Foretić, 2021)

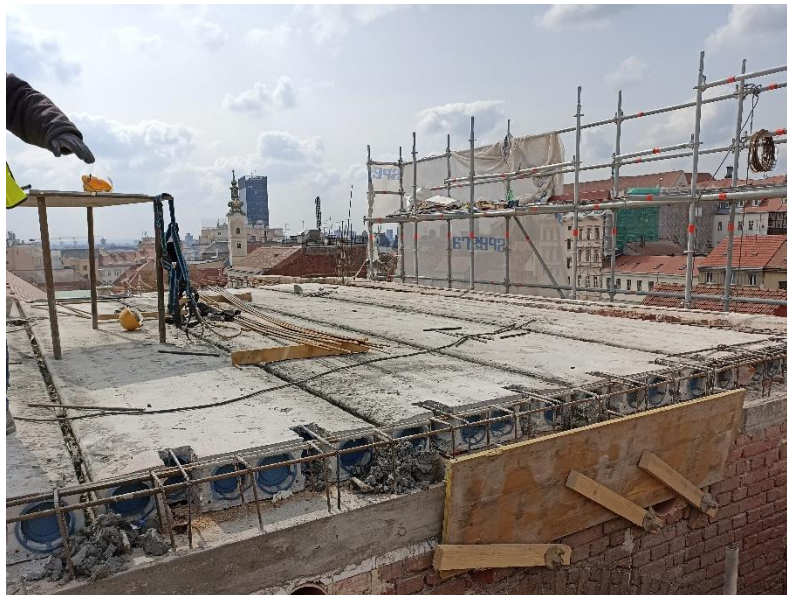
Slika 51. Izvedba predgotovljenih šupljih ploča (Foretić, 2021)
