OBNOVA I ODRŽAVANJE CRKVE SV. FRANJE ASIŠKOG

Diplomski rad

Vlaho Bender

Zagreb, 2023.

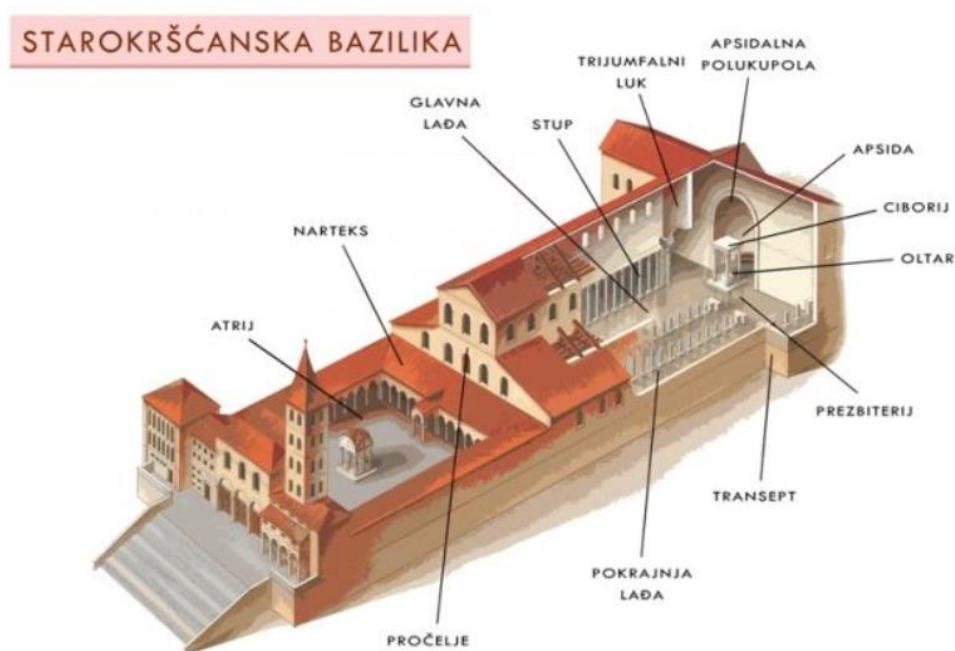
bazilikama, a zatim krila koja dobivaju ulogu krakova transepta odnosno poprečne lađe (Badurina, 1987). U apsidi glavne lađe se nalazi mjesto za biskupa ili svećenika predvoditelja slavlja, a ispred toga je svetište na kojem su smješteni oltar i amboni kao središta crkvenog prostora. Prostor u kojem se nalazio oltar bio je uzdignut na nekoliko stuba i imao je ciborij, čime se isticao u crkvenom prostoru (Sokol-Gojnik i dr., 2011). Ispod prostora svetišta i apsida uobičajeno je da se u podzemnoj prostoriji nalazi grob mučenika odnosno kripta. Time se želi istaknuti uska povezanost oltara-žrtvenika s moćima mučenika te se povišenjem tog dijela vjernicima u lađama omogućava bolji pregled i slušanje obreda koji se zbiva u svetištu. Na slici 2. predstavljen je prikaz starokršćanske bazilike s navedenim karakterističnim građevinskim elementima.

Slika 2. Starokršćanska bazilika s prikazom karakterističnih građevinskih elemenata (Vojvodić, 2016)

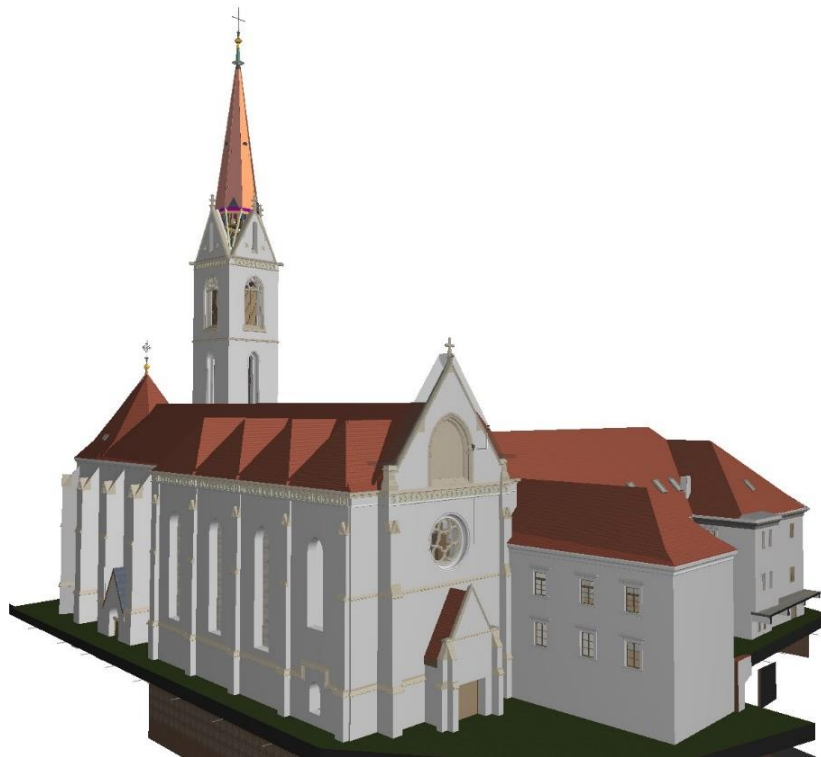
Crkva sv. Franje Asiškog je kroz povijest doživjela mnoge promjene i rekonstrukcije, ali sadašnji izgled dobila je nakon potresa 1880. g. kao što je vidljivo na 3D modelu crkve (slika 14.). Tada je crkva dobila i novi visoki zvonik sa šiljastim krovom te je s kaptolske strane crkve uređena otvorena kapela Raspetoga Isusa. Gotička struktura unutrašnjosti ostala je gotovo nepromijenjena. U prostornom smislu smatra se jednom od najzrelijih franjevačkih sakralnih građevina srednjoeuropskog kruga (Trogrlić i Nižetić, 2021).

Slika 14. 3D model crkve sv. Franje Asiškog (Prekrtić, 2021)

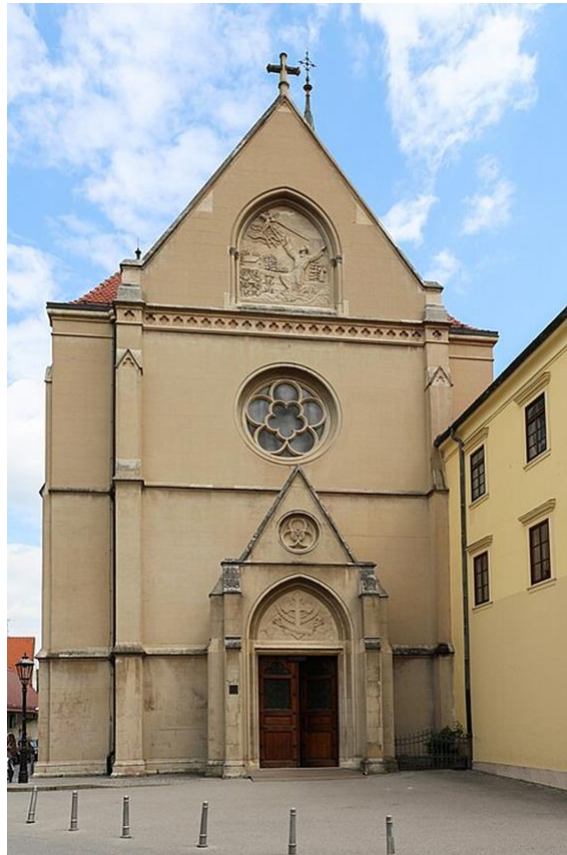
Na zapadnom pročelju crkve (slika 15.) se nalazi istaknuti portal s polukružnom gotičkom lunetom i s manjim potpornjima. Portal ima i svoj mali zabat te zaseban pokrov od crijepa. On je dio predvorja, odnosno narteksa crkve. Središnjim dijelom pročelja dominira rozeta s vitrajem grba Grada Zagreba, a u glavnom zabatu je veliki reljef s prikazom Utiskivanja rana sv. Franji. Na samom vrhu zabata postavljen je kameni križ. Na zapadnom vanjskom zidu nalaze se još dva kontrafora koja ojačavaju nosivost konstrukcije zida. Pročelje je istaknutim vijencima podijeljeno na tri polja.

Slika 15. Zapadno pročelje crkve sv. Franje Asiškog (Gagnon, 2019)

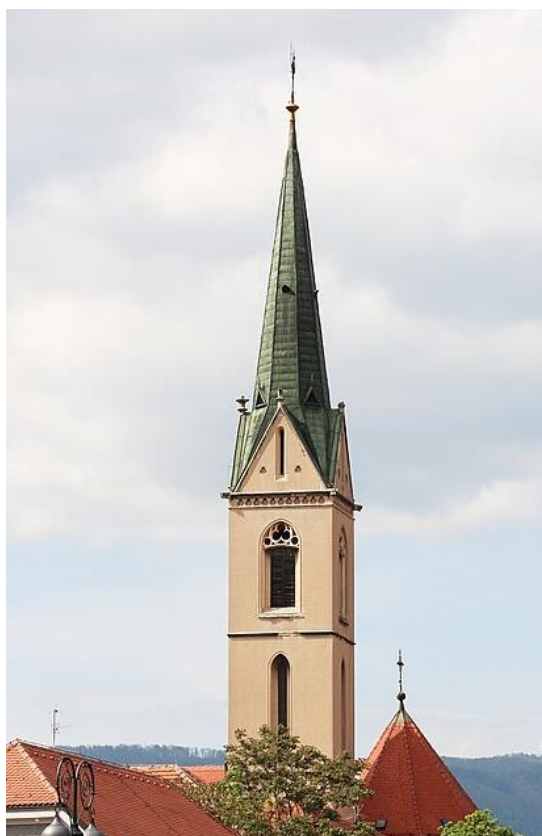
Točni podaci o gradnji zvonika nisu poznati, no pretpostavlja se da je sadašnji zvonik sagrađen oko sredine 15. st. Nakon požara 1731. g. zvonik je obnovljen u ranobaroknom stilu, a krov je oblikovan poput uobičajene barokne lukovice. Nakon potresa 1880. g. zvonik je značajno oštećen te je uklonjen do visine crkvenog vijenca, a zatim je izgrađen novi šiljati zvonik 1885. g. prema projektu arhitekta Hermana Bolléa kakav vidimo na slici 17. (Foretić i Trogrlić, 2021).

Slika 17. Zvonik crkve sv. Franje Asiškog (Gagnon, 2019)

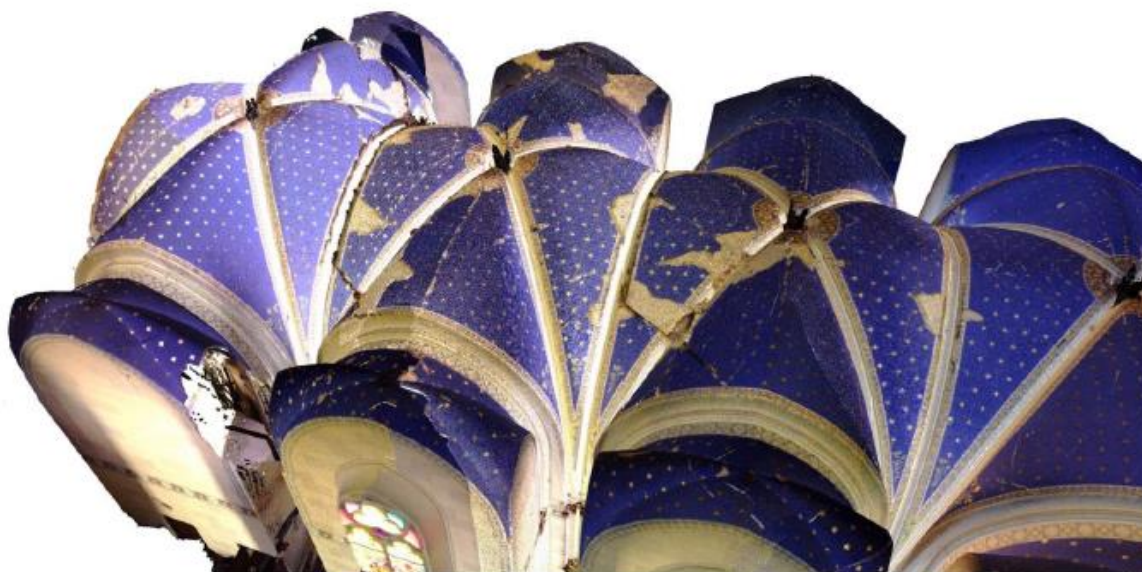
Načini otkazivanja zidane konstrukcije izvan ravnine nakon potresa su mnogobrojni, a uzrok im je slaba povezanost međusobno okomitih zidova i spojeva zidova s međukatnom konstrukcijom. Svi takvi slomovi i oštećenja su pokazatelj osjetljivosti nearmiranih zidanih konstrukcija na horizontalna djelovanja (Kišiček i dr., 2020). Kao posljedica takvog djelovanja na crkvu došlo je do značajnog sloma svodova na zapadnom dijelu crkve (slika 20.) s otpadanjem velikih komada žbuke te su vidno napukla brojna tanka rebra koja pridržavaju svodove (slika 21.). Padom žbuke oštećene su brojne masivne drvene klupe i ostali inventar crkve.

Slika 20. Prikaz sloma svodova (lukova, uvala i grebena) metodom laserskog skeniranja (Foretić i Trogrlić, 2021)

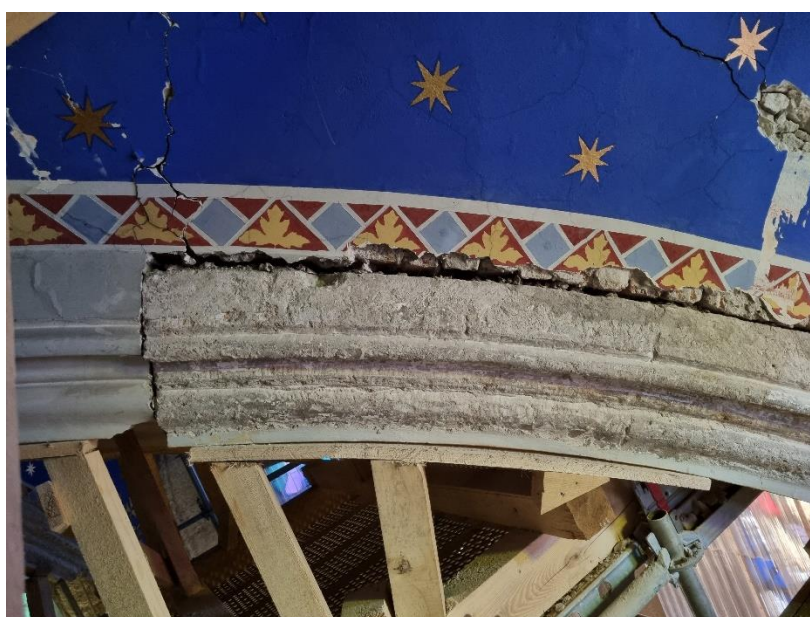
Slika 21. Detalj sloma rebara na svodu crkve (Foretić, 2021)

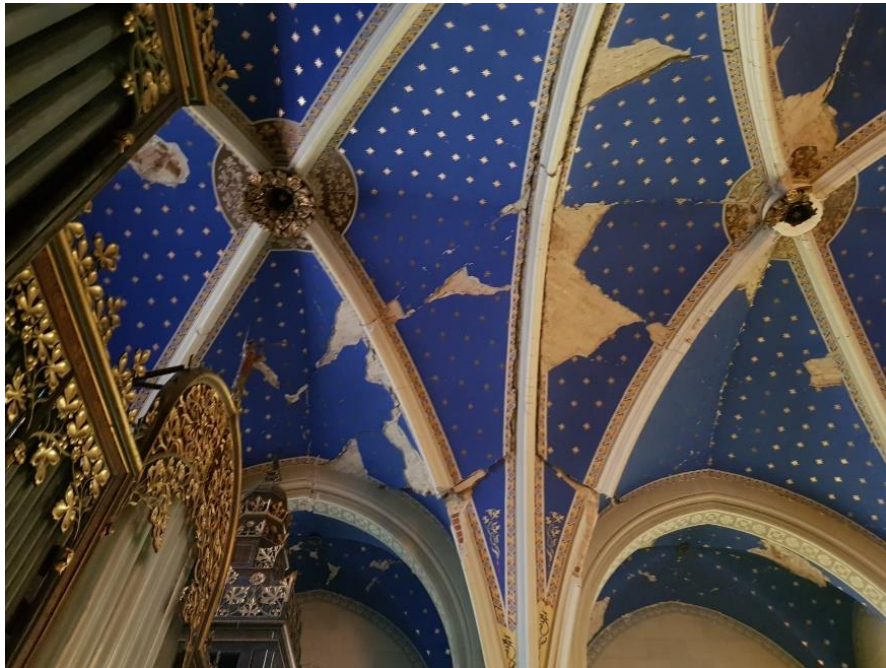
opterećenja. Uzrok ovakvog oštećenja nalazi se i u masivnosti zapadnog zida pročelja te izvedbi svoda pjevališta s ispunom od kamena i građevinskog otpada.

Slika 22. Oštećeni svod iznad pjevališta (Foretić, 2021)

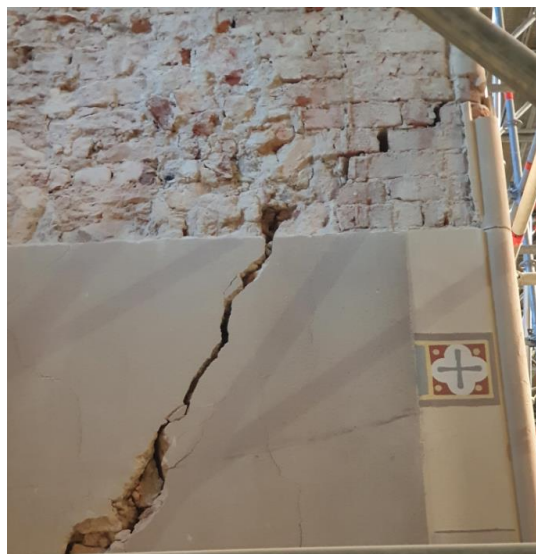
Došlo je do velikih pukotina i lomova na kontraforima sjevernog zida s unutarnje strane koje su vidljive na slici 23., dok su pukotine na vanjskom sjevernom zidu manje izražene (slika 24.). Takav oblik dijagonalnog vlačnog sloma zidanih konstrukcija je najprepoznatljiviji zbog učestalosti u područjima pogođenim potresom (Bhattacharya i dr., 2014).

Slika 23. Slom kontrafora na unutarnjem sjevernom zidu (Foretić i Trogrlić, 2021)

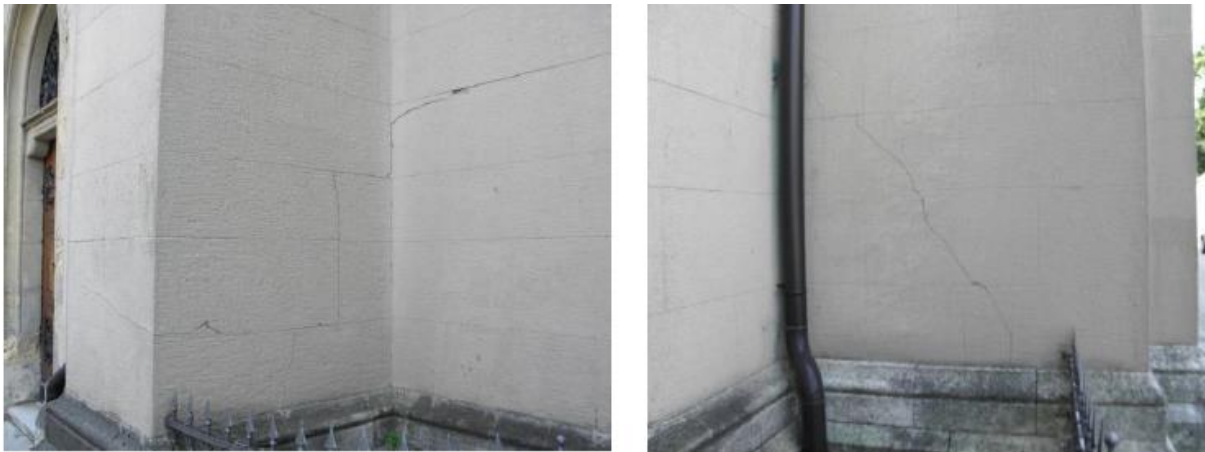
Slika 24. Pukotine u kontraforima na vanjskom sjevernom zidu (Foretić i Trogrlić, 2021)

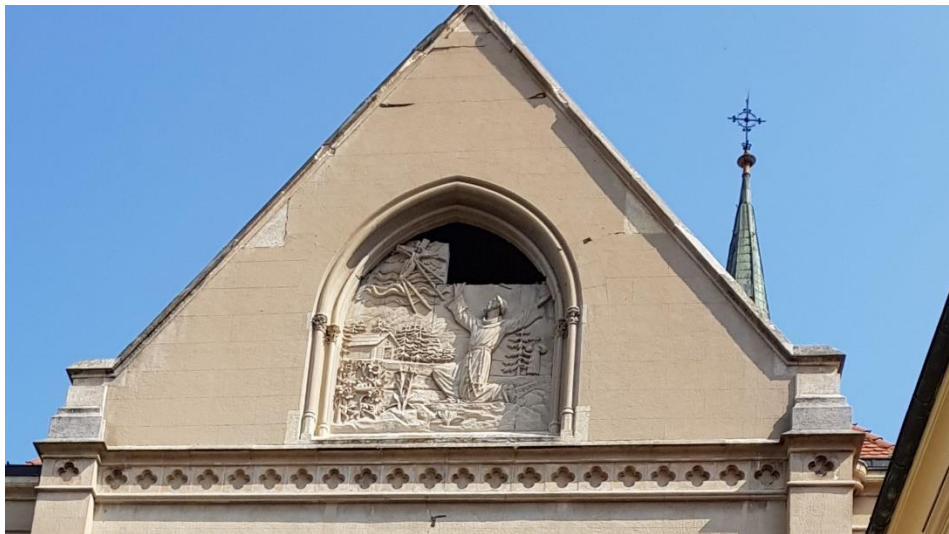
Na zapadnom pročelju crkve oštećena je rozeta, a veliki komad reljefa u zabatu se odlomio i raspao u unutrašnjosti krovišta. Zabatni zid iznad vijenca je pretrpio znatna oštećenja uslijed djelovanja potresa (slika 25.) te se njegov sam vrh jako degradirao kao što je vidljivo na slici 26.

Slika 25. Oštećenja na zabatnom zidu i reljefu (Foretić, 2021)

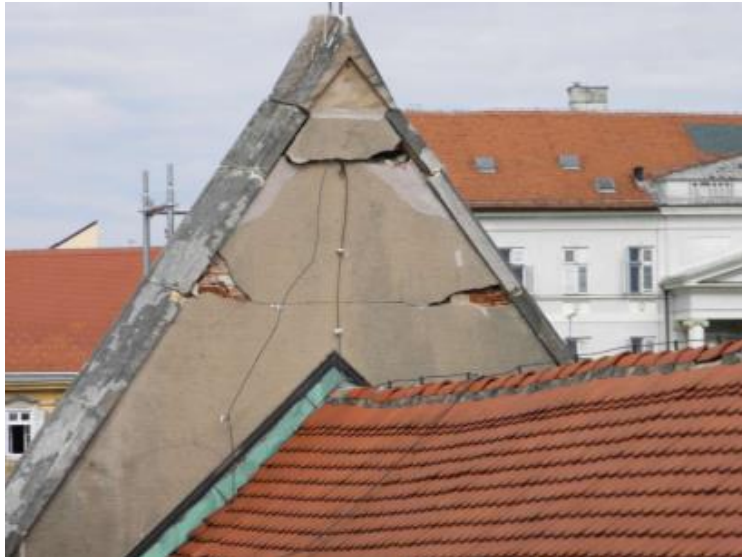
Slika 26. Veliko oštećenje na vrhu zabatnog zida (Foretić i Trogrlić, 2021)

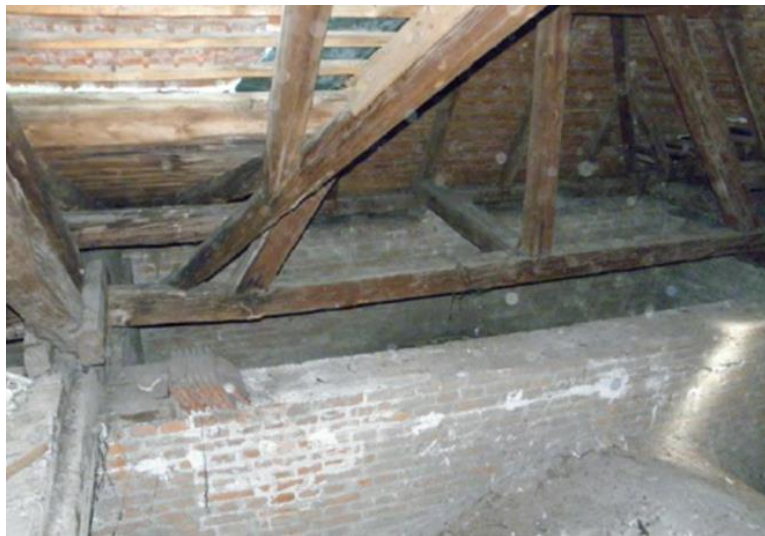
Na slici 27. se vidi dotrajala drvena konstrukcija krovništva koja je također pretrpjela znatna oštećenja i deformacije.

Slika 27. Oštećenje greda drvenog krovništva (Foretić i Trogrlić, 2021)

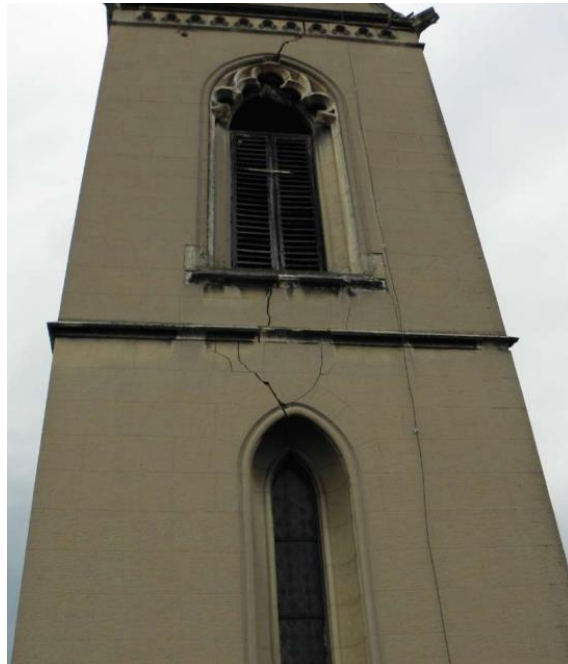
pukotine u nadvojima (slika 28. i slika 29.) te posljedično dovelo do povećanja naprezanja i pukotina u zidovima.

Slika 28. Karakteristične pukotine nadvoja na istočnom zidu zvonika (Foretić i Trogrlić, 2021)

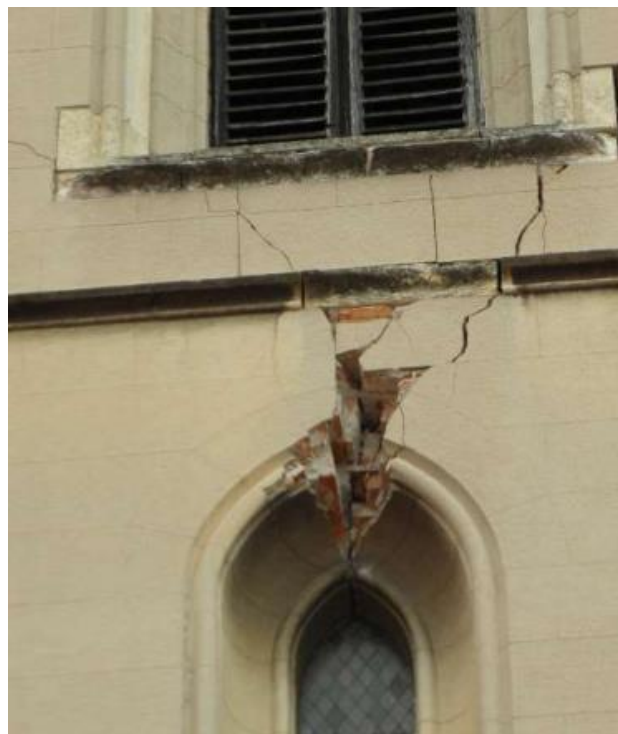
Slika 29. Detalj pukotine i oštećenja nadvoja na zapadnom zidu zvonika (Foretić, 2021)

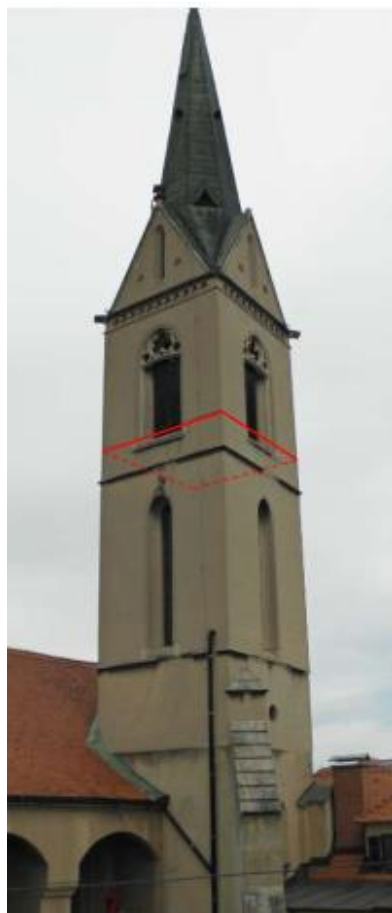
Usljed potresa se dogodio zaokret (uvrtanje) zvonika na višoj etaži (+28.30 m), što je svojstveno konstrukcijama pravilnim u tlocrtu (s dvije osi simetrije), kakav je promatrani zvonik iznad vijenca crkve (slika 30.). Zvonik je u potresu teško oštećen te se gornji dio u potpunosti odvojio i zarotirao za 2 do 3 cm što je vidljivo na slici 31. Značajnije su oštećeni istočni i zapadni zidovi zvonika zbog dominantnog djelovanja potresa u pravcu sjever-jug. Kao posljedica toga oštećeni su i polukružni kameni elementi prozora.

Slika 30. Pogled na zvonik s jugo-zapada, označena ravnina u kojoj je došlo do uvrtnja zvonika (Foretić i Trogrlić, 2021)

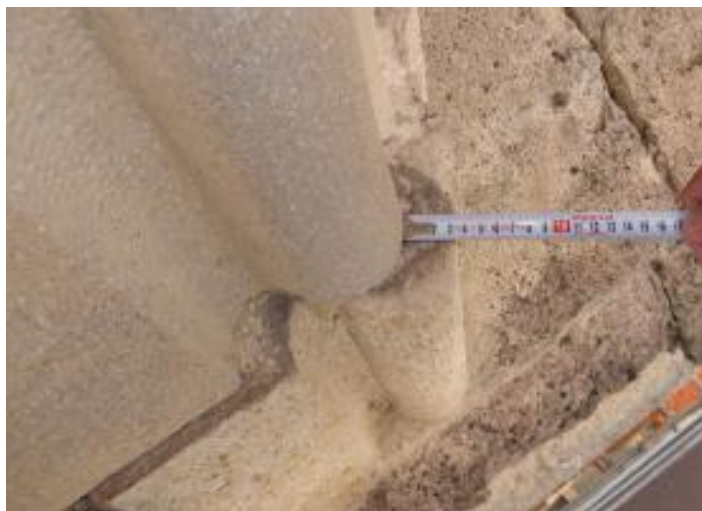
Slika 31. Pomak zvonika u ravni uvrtnja (Foretić i Trogrlić, 2021)

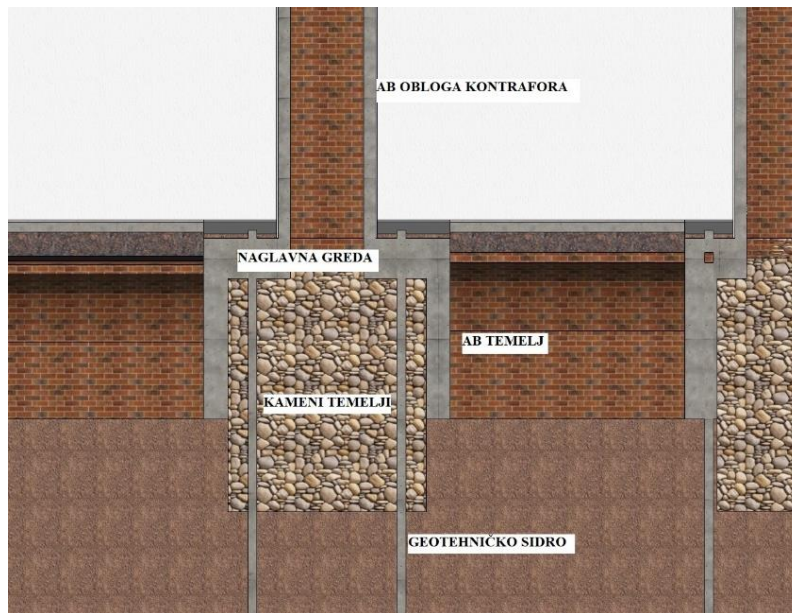
Sidra preuzimaju vlačna naprezanja naglavne grede temelja kontrafora. Preko naglavne grede vrši se stalna raspodjela sila i deformacija te stoga ona predstavlja element kontinuiteta. Projektom je obuhvaćeno proširenje temelja kontrafora s tri strane zbog potrebe za ukrutom kontrafora. Kroz temelje i naglavnu gredu prolaze sidra na dubinu od 15 metara. Nakon što se napravio adekvatan iskop oko temelja kontrafora postavljena je oplata i armatura za ojačanje temelja betonom. Zatim je na vrhu temelja izvedena naglavna greda s tri strane kontrafora. Po dva sidra su se izvodila na bočnim stranama kontrafora tek 15 dana nakon betoniranja temelja, ali prije izvedbe tankostijene armiranobetonske obloge kontrafora. Poslije naprezanja sidara na projektiranu silu, i glave sidara su se prekrile betonskom pločom (Mihovilović, 2021). Na slici 35. prikazan je poprečni presjek kontrafora, temelja i geotehničkih sidara u 3D BIM modelu crkve.

Slika 35. BIM model crkve s presjekom kroz kontrafor, temelj i geotehnička sidra (Prekrtić, 2021)

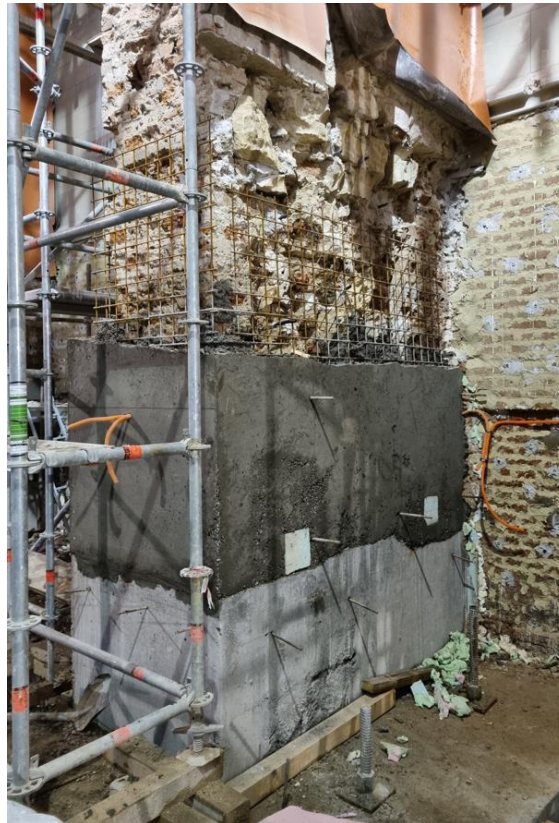
zategama kao što je prikazano na slici 37. Gotovi beton se dopremao automješalicom na gradilište te se uz pomoć pumpe za beton transportirao na mjesto ugradnje. Upotrebljavala se duo sistemska oplata čije su karakteristike jednostavna i brza montaža i demontaža, mala težina i kvalitetna površinska obrada betona nakon stvrdnjavanja u odnosu na tradicionalnu oplatu. Prema potrebnom stupnju pojačanja debljina obloge je iznosila 20 cm sa svake strane kontrafora što povećava njihovu težinu. Zatege koje imaju funkciju stabilizacije armaturne mreže su injektirane cementnim mortom i pričvršćene navojnom pločicom i maticom.

Slika 37. Prikaz izvedbe armiranobetonske obloge kontrafora (Foretić, 2021)

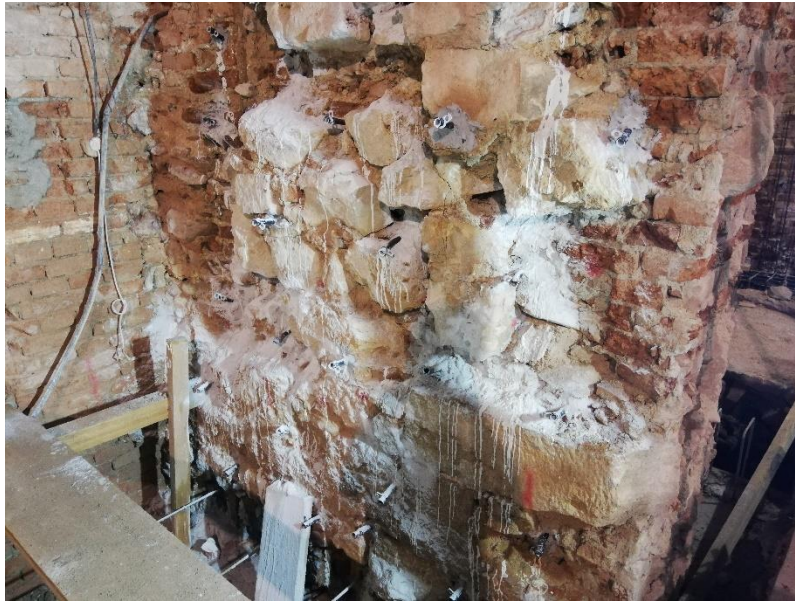
Slika 40. Zid kontrafora nakon injektiranja (Foretić, 2021)

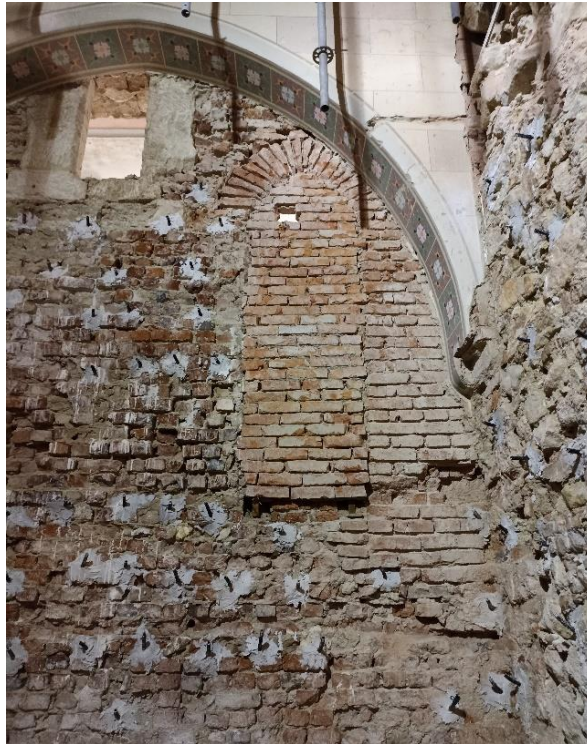
Slika 41. Injektiranje na južnom zidu crkve (Foretić, 2021)

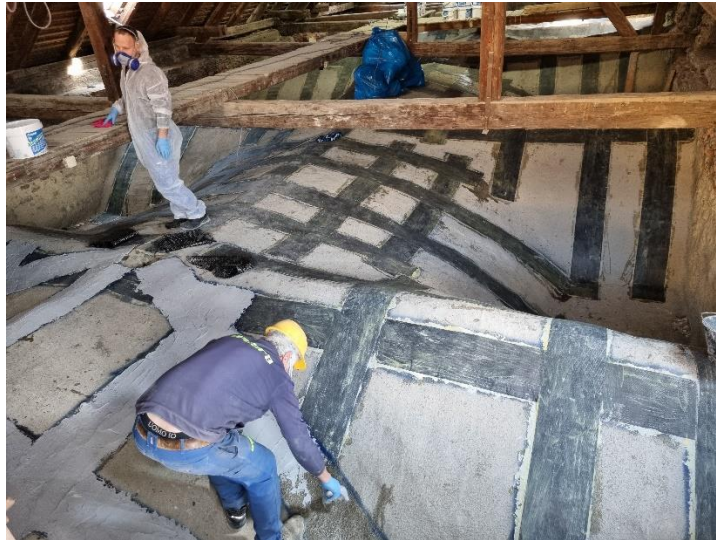
Slika 42. Ugradnja FRP traka na ekstradosu istočnog dijela crkve (Foretić, 2021)

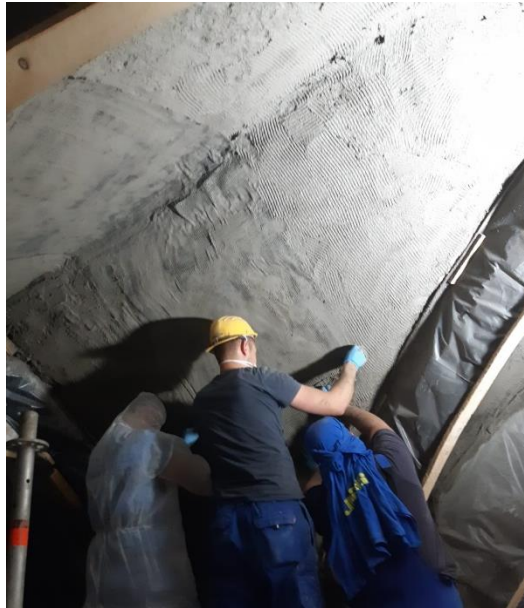
Slika 44. Ugradnja FRCM tkanina na intradosu svoda istočnog dijela crkve (Foretić, 2021)

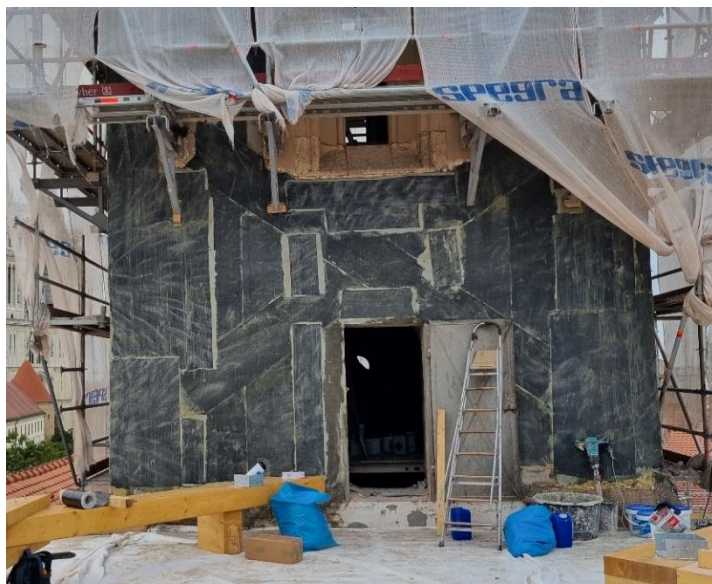
Slika 46. Ugradnja FRM tkanina na vanjskom zidu zvonika (Foretić, 2021)

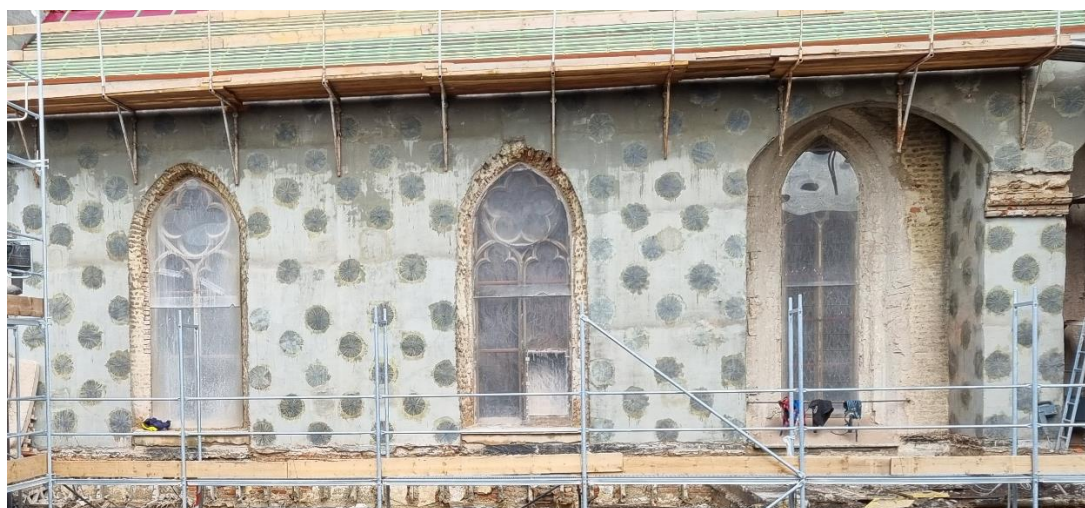
Slika 47. FRM tkanina na južnom zidu crkve (Foretić, 2021)

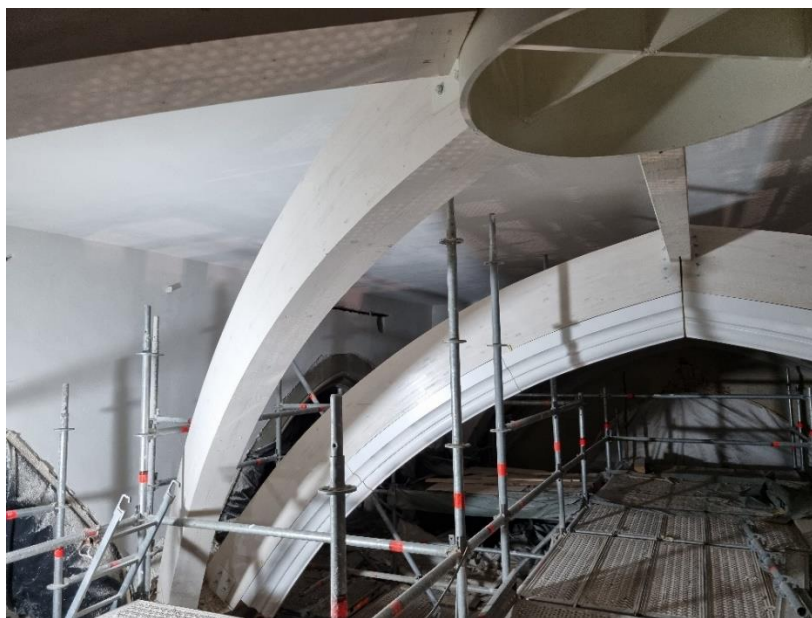
Slika 49. Detalj LLD nosača s pogledom iz unutrašnjosti crkve (Foretić, 2021)

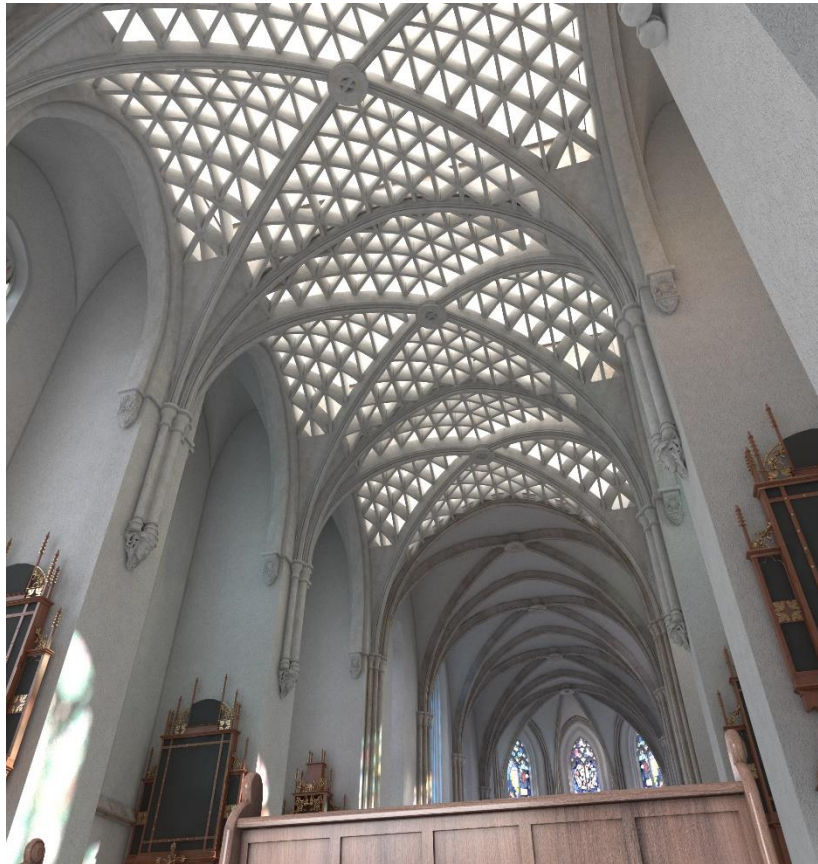
Slika 50. 3D model svoda crkve od lijepljenog lameliranog drva (Prekrtić, 2021)

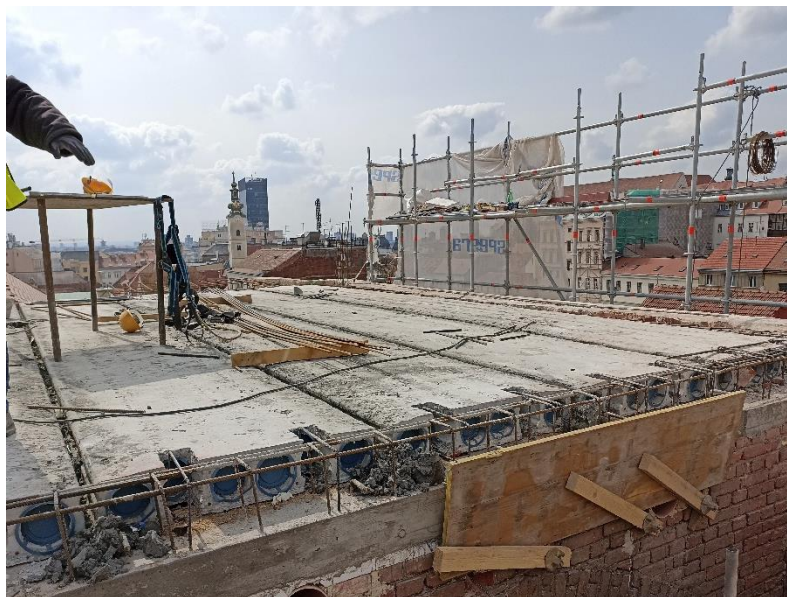
Slika 51. Izvedba predgotovljenih šupljih ploča (Foretić, 2021)

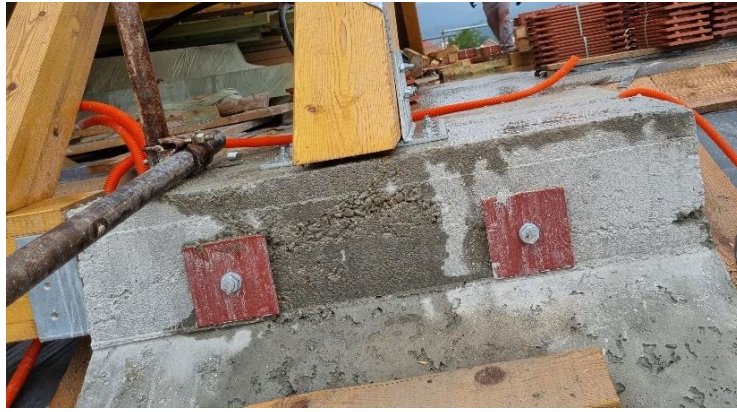
Slika 53. Sidrene pločice i vijci ugrađenih zatega (Foretić, 2021)
