Obnova i održavanje crkve sv. Franje Asiškog

Master's thesis / Diplomski rad

OBNOVA I ODRŽAVANJE CRKVE SV. FRANJE ASIŠKOG

Naslov teme diplomskog rada:	HR	Obnova i održavanje crkve sv. Franje Asiškog
	ENG	Restoration and maintenance of the church of St. Francis of Assisi

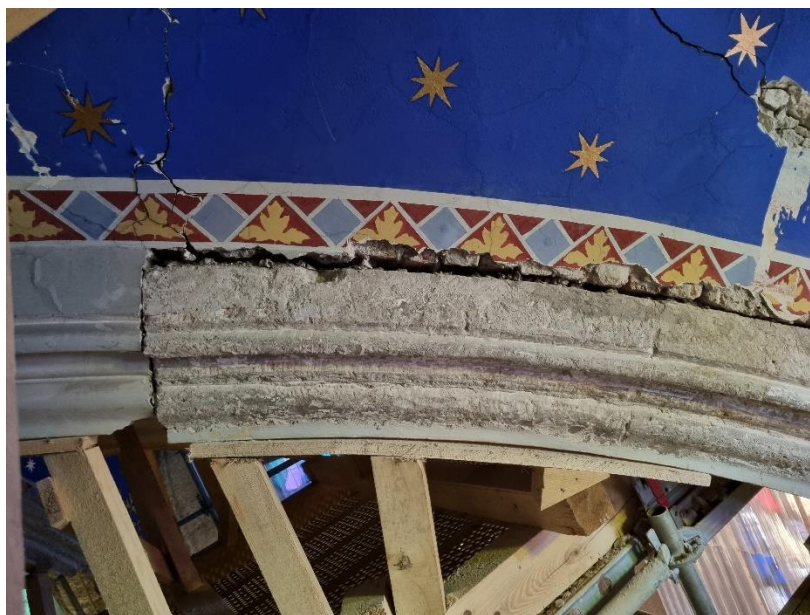
Slika 21. Detalj sloma rebara na svodu crkve (Foretić, 2021)

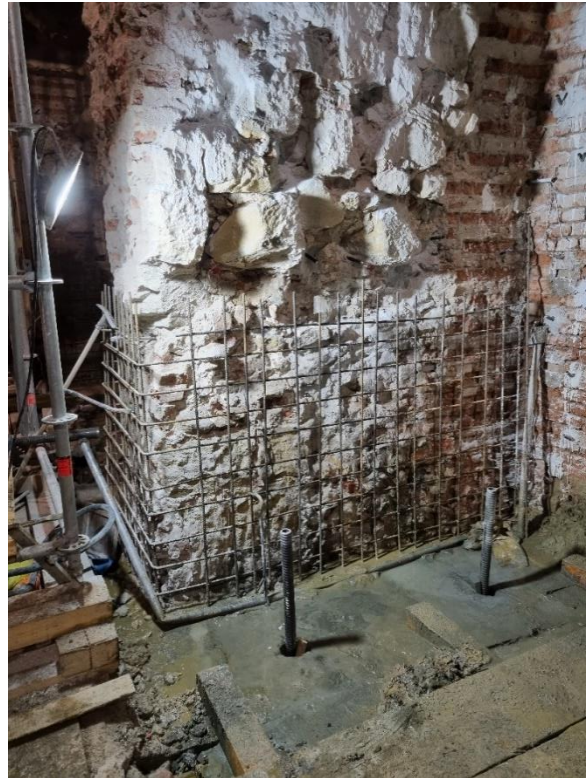
Slika 34. Ugrađena geotehničkih sidara (Foretić, 2021)

Samobušiva geotehnička sidra su u promatranom slučaju imala funkciju stabilizacije kontrafora i ojačanja temelja ispod kontrafora te preuzimanje horizontalnih opterećenja. Šuplja čelična cijev se ugrađuje do potrebne dubine metodom udarnog rotacijskog bušenja. Ugrađivano je sidro ukupne duljine 15,0 metara te sidrišne dionice 10,0 metara koja se ostvaruje ubrizgavanjem injekcijske smjese kroz šupljinu cijevi. Na vrh prve cijevi ugrađuje se bušaća glava koja razgrađuje materijal te ima otvore za injektiranje tijekom i nakon bušenja. Proces injektiranja je gotov kada injekcijska smjesa dođe na ušće bušotine. Smjesa za injektiranje sastoji se od cementa s dodatkom sredstva za bubrenje. Za tijelo sidra upotrebene su čelične navojne šipke vanjskog promjera 50 mm, duljine 3 m te promjera 100 mm (slika 34.). Potrebna nosivost za trenutno-kratkotrajno opterećenje iznosi 300 kN. Za ostvarenje sile prednaprezanja primjenjivale su se specijalne hidrauličke preše (Foretić i Trogrlić, 2021).
