OBNOVA I ODRŽAVANJE CRKVE SV. FRANJE ASIŠKOG

Diplomski rad

Naslov teme diplomskog rada:	HR	Obnova i održavanje crkve sv. Franje Asiškog
	ENG	Restoration and maintenance of the church of St. Francis of Assisi

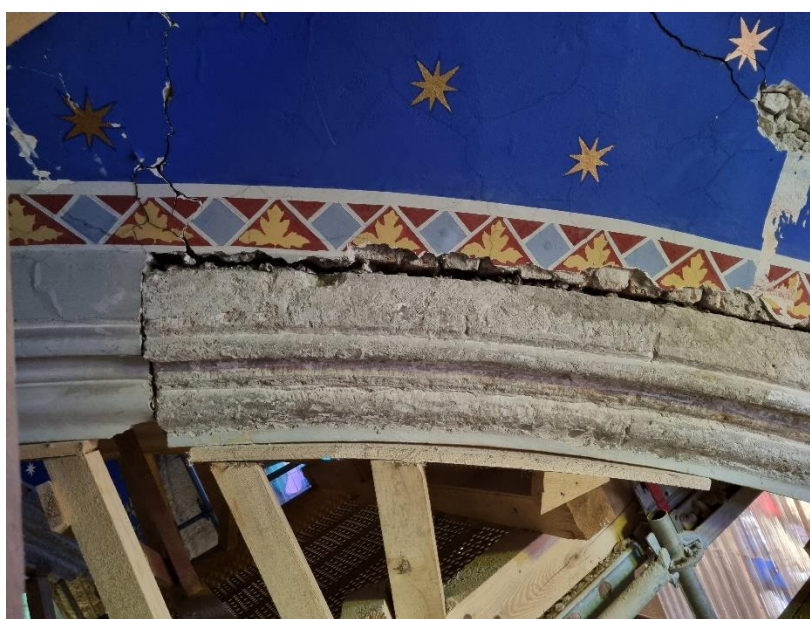
Slika 21. Detalj sloma rebara na svodu crkve (Foretić, 2021)

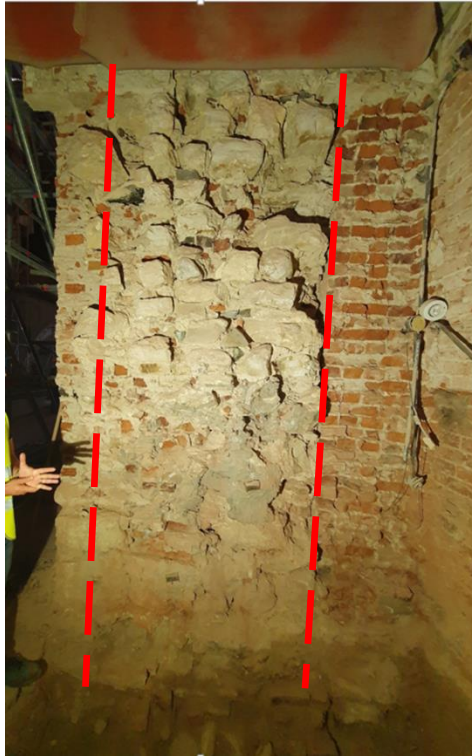
Obično su kod starih građevina izvedeni višeslojni zidani zidovi s nepravilnim vezovima i kamenim nabačajem s velikim brojem šupljina. Takvi zidovi su osjetljivi na vertikalna i potresna opterećenja, stoga im je injektiranjem potrebno povećati nosivost i ostvariti kompaktnost (Galić i dr., 2020). Zidovi starih zidanih građevina su obično nadozidani te je ispuna često od lošijeg materijala (kameni nabačaj, zemlja, šuta) zbog uštede kvalitetnijeg materijala. Na slici 39. uočavaju se tri različite faze dogradnje kontrafora koje pokazuju nehomogenost strukture te veliku poroznost. Prvi sloj uz zid je od pune opeke, u sredini se nalazi široki sloj kamenog nabačaja (nepravilan kamen) dok je na drugom kraju opet tanki sloj pune opeke. Također se pokazalo i da je vezivno sredstvo (mort) bilo slabije kvalitete. Takva struktura kontrafora imala je lošu povezanost i čvrstoću što je jedan od razloga zašto su se pojavile brojne i široke dijagonalne pukotine i slomovi zida. Stoga se metoda injektiranja pod tlakom primijenila kod ojačanja zidova kontrafora.

Slika 39. Različite faze gradnje kontrafora (Foretić i Trogrlić, 2021)
