# Usporedba učinkovitosti tragača armature i georadara u ocjeni stanja konstrukcija: primjeri iz prakse

Source / Izvornik: **Građevinar, 2021, 73, 1131 - 1144**

Stručni rad

### Comparison of cover meter and ground penetrating radar performance in structural health assessment: case studies

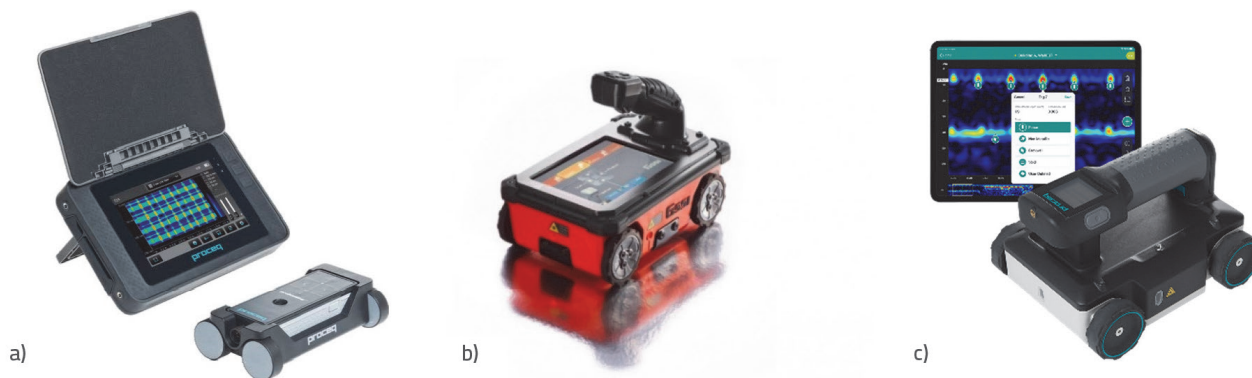
Slika 1. Uređaji za ispitivanje: a) profometer 650 AI, b) georadar StructureScan Mini XT, c) georadar GP 8000

Određivanje količine i rasporeda armature, debljine zaštitnog sloja i rekonstrukcije geometrije konstrukcijskih elemenata prikazanih u radu provedeno je tragačem armature Profometer 650 AI proizvođača Proceq i georadarima StructureScan Mini XT ( $f = 2,7$  GHz) proizvođača GSSI i Proceq GP 8000 ( $f = 0,2 - 4$  GHz) (slika 1.). Mjerni raspon za zaštitni sloj tragačem armature je do 8 cm, a dubina je prodiranja signala georadara StructureScan Mini XT do 60 cm, te GP 8000 do 80 cm. Analiza rezultata prikupljenih georadarom provedena je uz pomoć programskog paketa GSSI Radan 7.

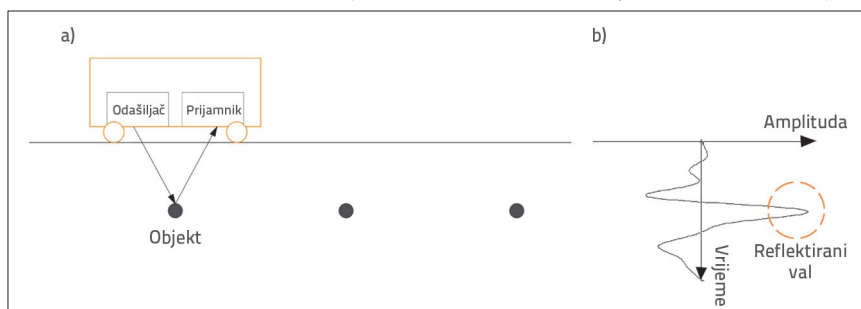
Slika 3. a) Sustav georadara, b) A-sken

Rad georadara se temelji na emisiji elektromagnetskih valova u materijal s ciljem utvrđivanja položaja objekata koji se nalaze ispod površine. U većini slučajeva sastoji se od odašiljačke antene (odašiljač) koja emitira elektromagnetske valove, koji se zatim odbijaju kada naiđu na objekt. Reflektirani val registrira prijamna antena (prijamnik) (slika 3.a). Zapis registriranog vala se naziva i A-sken (slika 3.b). Na jednoj osi bilježi se vrijeme putovanja vala, a na drugoj snaga odziva vala.

Ispitivanje georadarom podrazumijeva skeniranje duž određene linije tijekom čega se valovi u materijal emitiraju kontinuirano, a reflektirane valove registrira prijamna antena. Dvodimenzionalnom rekonstrukcijom reflektiranih valova po

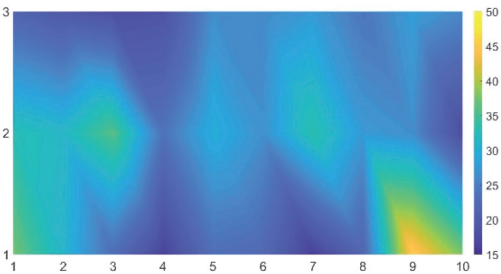
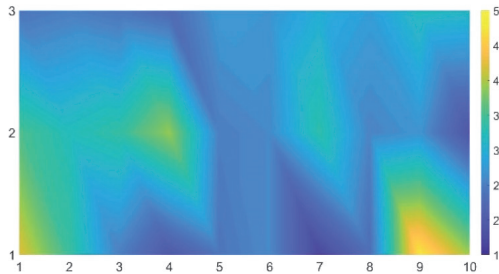
Tragač armature	Georadar
<b>PRIMJER 1</b> Stup

<b>Rezultat mjerenja s pouzdanošću 99 % (mm)</b>	
	$26,4 \pm 3,9$	$28,9 \pm 3,9$
<b>PRIMJER 2</b> Zid

Prvi slučaj na kojem je provedena usporedba rezultata jest armiranobetonski stup (primjer 1). Usporedba pokazuje veliku podudarnost rezultata dvaju uređaja. Razlika u prosječnoj debljini zaštitnog sloja je samo 2,5 mm. Takvi rezultati su očekivani; naime, debljine zaštitnog sloja su u sigurnom mjernom opsegu oba uređaja (15 – 48 mm), razmak između šipki armature je 20 – 25 cm za spone te 20 cm za glavnu armaturu, i ne postoje drugi metalni objekti u blizini. Ovakvi uvjeti su idealni za oba uređaja što znači da rezultati ispitivanja mogu biti jednoznačno interpretirani.

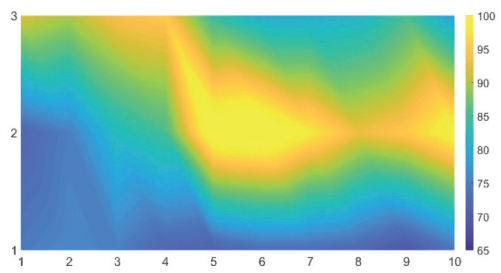
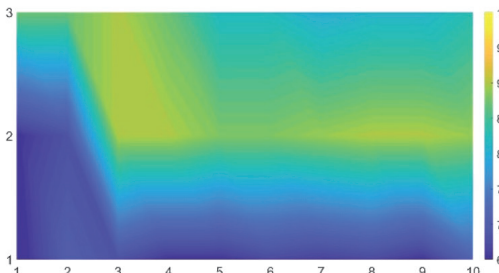
<b>Rezultat mjerenja s pouzdanošću 99 % (mm)</b>	
	$83,4 \pm 6$	$78,5 \pm 5,7$
<b>PRIMJER 3</b> Monolitna armiranobetonska ploča (armatura nadstolja)

Specifikacije tragača armature upućuju na to da je mjerni opseg debljine zaštitnog sloja do 8 cm. Zbog toga je ispitan zid (primjer 2) kod kojeg su na mjernom mjestu prethodno poznate sve debljine zaštitnog sloja i u rasponu su od 64 do 86 mm. Varijacije u mjerenju tragačem armature već su uočljive za debljine zaštitnih slojeva 64 do 69 mm gdje

odstupanja idu i do 10 mm. Ovo postaje još uočljivije za veće debljine zaštitnog sloja kod kojih odstupanja idu do 20 mm. Georadar istovremeno pokazuje stabilnosti rezultata koje ne odstupaju od stvarnih debljina zaštitnih slojeva.

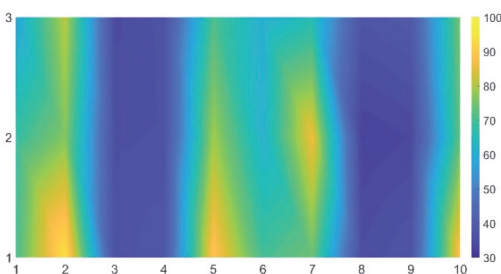
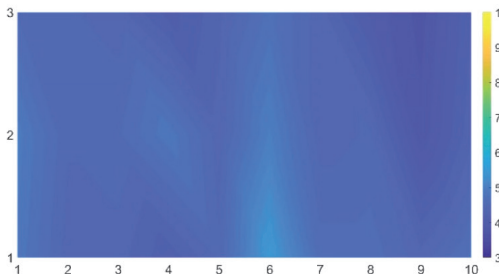
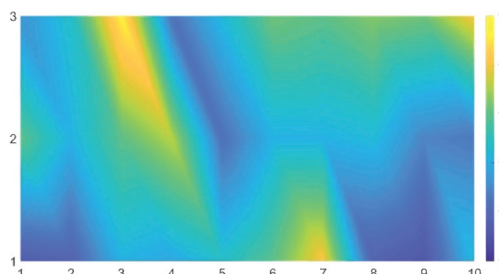
<b>Rezultat mjerenja s pouzdanošću 99 % (mm)</b>	
	$59 \pm 11,7$	$44,3 \pm 1,8$
<b>PRIMJER 4</b> Monolitna armiranobetonska ploča (glavna armatura)	nije primjenjivo (debljina zaštitnog sloja veća od mjernog raspona uređaja)

<b>Rezultat mjerenja s pouzdanošću 99 % (mm)</b>	
	-	$156,5 \pm 3$

Zadnji primjer je obrađen za slučaj monolitne armiranobetonske ploče prikazane u prethodnom poglavlju (primjeri 3 i 4). Kao što je napomenuto, tragač armature je detektirao jedan sloj armature za koji se pretpostavlja da je nadstoj u ploči. Razlika u mjerenjima dva uređaja je značajnija u odnosu na prethodni slučaj. Debljine zaštitnog sloja mjerene tragačem armature su veće nego podaci koje daje georadar. Pretpostavlja se da je u ovom slučaju drugi sloj armature (glavna armatura) utjecao na rezultate tragača armature te da su neke od prikazanih vrijednosti veće od stvarnog zaštitnog sloja jer tragač armature daje debljine koje su između debljine zaštitnog sloja armature nadstoj i glavne armature. Sve to je prouzročilo i veću standardnu devijaciju ( $\pm 20,8$  mm). S druge strane, georadar daje prilično konzistentne podatke. To se primjećuje i u slučaju glavne armature ploče gdje je prosječna debljina zaštitnog sloja velika, 156,5 mm (primjer 4). Uzimajući u obzir da je armatura na velikoj dubini, te da signal nije tako jasan kao u slučaju plićih slojeva armature, debljine zaštitnog sloja su uniformne.
