# Usporedba učinkovitosti tragača armature i georadara u ocjeni stanja konstrukcija: primjeri iz prakse

Source / Izvornik: **Građevinar, 2021, 73, 1131 - 1144**

Stručni rad

### Comparison of cover meter and ground penetrating radar performance in structural health assessment: case studies

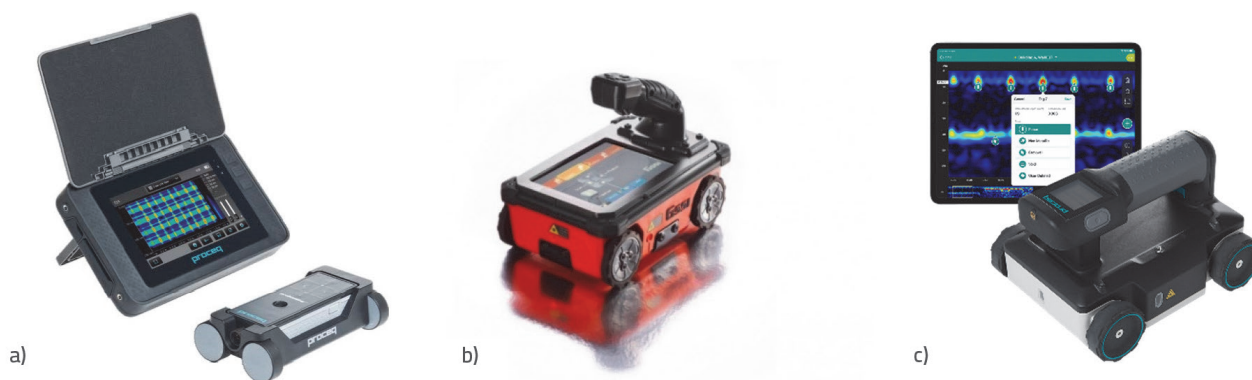
Slika 1. Uređaji za ispitivanje: a) profometer 650 AI, b) georadar StructureScan Mini XT, c) georadar GP 8000

Određivanje količine i rasporeda armature, debljine zaštitnog sloja i rekonstrukcije geometrije konstrukcijskih elemenata prikazanih u radu provedeno je tragačem armature Profometer 650 AI proizvođača Proceq i georadarima StructureScan Mini XT ( $f = 2,7$  GHz) proizvođača GSSI i Proceq GP 8000 ( $f = 0,2 - 4$  GHz) (slika 1.). Mjerni raspon za zaštitni sloj tragačem armature je do 8 cm, a dubina je prodiranja signala georadara StructureScan Mini XT do 60 cm, te GP 8000 do 80 cm. Analiza rezultata prikupljenih georadarom provedena je uz pomoć programskog paketa GSSI Radan 7.
