Korozija i lutajuće struje na tračničkoj infrastrukturi u urbanoj sredini

Vranešić, Katarina; Lakušić, Stjepan; Serdar, Marijana

Source / Izvornik: **Građevinar, 2020, 72, 593 - 606**

Pregledni rad

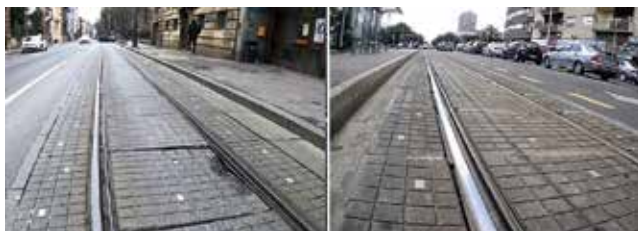
Slika 4. Oštećena armiranobetonska ploča na kolosijeku u sastavu cestovne prometnice (lijevo), propali neoprenski ulošci uz vrat tračnice i ispadanje elastomerne brtvene trake (desno) [6]

Kod kolosijeka u urbanim područjima, naročito kada je kolosijek u sastavu cestovne prometnice, sprječavanje prodiranja vode nije jednostavan zadatak. Na slici 4. prikazan je najčešći primjer degradacije elementa zatvaranja kolosijeka na tramvajskoj infrastrukturi u Zagrebu, nakon čega je omogućeno slobodno prodiranje vode u kolosijek. Kako se uočava na toj slici, armiranobetonska pokrovna ploča je oštećena, a elastomerne brtvene trake koje se postavljaju uz tračnicu su ispale. Primjenom novih tehnologija brtvljenja moguće je dugotrajnije spriječiti prodiranje vode u kolosijek. Prilikom rekonstrukcije kolosijeka na dionici Savske ceste u Zagrebu, umjesto dosadašnjih elastomernih brtvenih traka ugrađen je materijal za zapunjavanje (slika 28.) [9]. Taj je materijal s jedne strane vezan na tračnicu, a s druge na armiranobetonsku pokrovnu

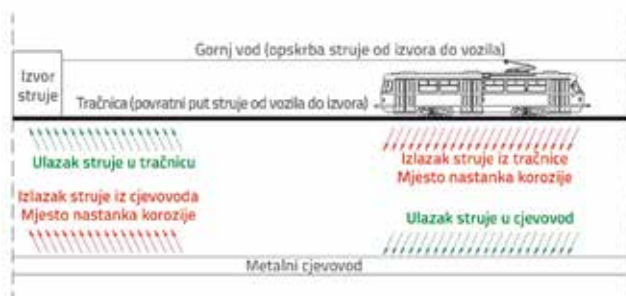
Slika 6. Shematski prikaz nastanka lutajućih struja na tračničkoj infrastrukturi

Prilikom povratka struje kroz tračnicu od vozila do ispravljačke stanice, u tračnici se stvara električni otpor (otpor kojim se materijal vodiča opire prolasku struje) te uzrokuje razliku električnog potencijala u tračnici [24]. Razlika potencijala u tračnici ovisit će o načinu uzemljenja tračnica. Kod plutajućeg sustava, koji je danas najviše u primjeni, potencijal poprima pozitivne vrijednosti na mjestima položaja vozila, a negativne vrijednosti u blizini ispravljačke stanice. Ako tračnica nije potpuno izolirana od tla, na mjestima pozitivnog potencijala dio struje izlazi iz tračnice. Ta struja pronalazi put manjeg električnog otpora kojim će se vratiti na izvor struje (slika 6.) i naziva se lutajućom strujom [23, 24].

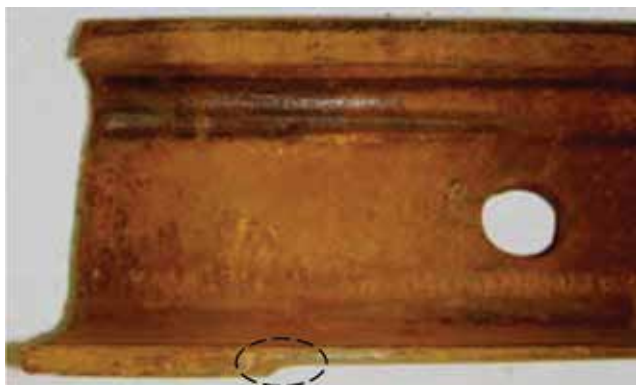
Slika 10. Ispitivani uzorak korodirane tračnice, gubitak materijala s donje strane nožice tračnice; zaokružena mjesta predstavljaju mjesta koncentracije najvećih normalnih naprezanja [31]

Korozija na rubovima nožice tračnice stvara oštre rubove, što je vidljivo i na slikama 7. do 10. Gubitkom materijala na nožici stanjuje se njezin poprečni presjek, što rezultira nakupljanjem naprezanja uslijed opterećenja te proširenjem pukotina. Smanjuje se čvrstoća na smicanje i savijanje, kao i dinamička čvrstoća tračnice te ona postaje osjetljiva na lom uslijed zamora [27, 30]. Osim toga, slabi sila pričvršćenja tračnice što povećava mogućnost njenog naginjanja ili proširenja kolosijeka u zavojima malih polumjera, a to se može detektirati mjerenjem geometrije kolosijeka pod opterećenjem, odnosno mjernim vozilom [30, 31]. Robles Hernández F.C. i dr. [21] koristeći digitalizator napravili su digitalnom snimku uzoraka tračnica prikazanih na slikama 9. i 10. Snimka je prebačena u softver ANSYS te je obikovan pouzdani numerički model čije su karakteristike odgovarale karakteristikama korodiranih uzoraka tračnice. Da bi se odredila raspodjela naprezanja na uzorcima tračnice, provedena je analiza konačnih elemenata. Na uzorku na slici 9. ustanovljeno je da se stvara velika koncentracija naprezanja na korodiranim, oštrim rubovima nožice tračnice (slike 13.a i 13.b) [21]. Ove vrijednosti dosežu granicu elastičnosti za tračnički čelik, pa korozijska oštećenja nožice tračnice mogu rezultirati lomom nožice [19, 28]. Kod uzorka na slici 10 najveća koncentracija naprezanja uočena je na početku suženja nožice tračnice, međutim vrijednosti naprezanja kod ovog uzorka znatno su manje nego kod prvoga uzorka (slike 13.c i 13.d).

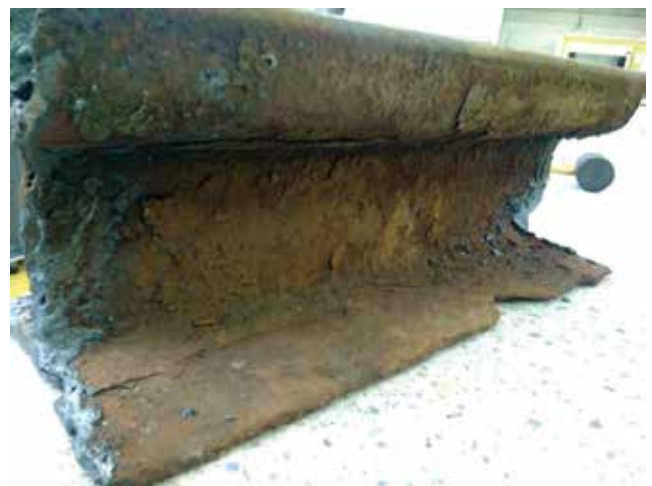
Slika 11. Korozija cijelom duljinom nožice i vrata tračnice, uzorak tračnice iz kolosijeka ugrađenog u cestovnu prometnicu

Na slici 11. prikazan je uzorak tračnice izvađen iz kolosijeka ugrađenog u cestovnu prometnicu, gdje se korozija tračnice može primijetiti na cijeloj površini nožice, glave i vrata tračnice, a na slici 12. razaranje nožice tračnice na mjestu pričvršćenja.

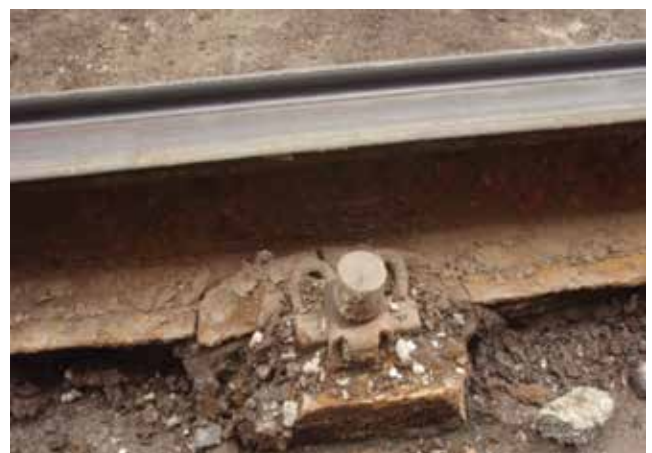
Slika 12. Razaranje nožice tračnice na mjestu pričvršćenja na kolosijeku ugrađenom u cestovnu prometnicu

materijala. U modelu su pretpostavili da je tračnica oslonjena direktno na kameni materijal, a kameni materijal na tlo (slika 26. lijevo). Ustanovljeno je da se najveća količina lutajućih struja javlja na sredini nožice tračnice (slika 26. desno). Ovakva raspodjela lutajućih struja na nožici tračnice događa se na mjestima pričvršćenja tračnice gdje je tračnica preko pričvrsnog pribora oslonjena na pragove ili ležajeve kao u slučaju tramvajskog kolosijeka u gradu Zagrebu. Mjesta najveće količine lutajućih struja dobivena modelom odgovaraju liniji loma nožice tračnice na mjestu pričvršćenja prikazane na slici 12.
