Korozija i lutajuće struje na tračničkoj infrastrukturi u urbanoj sredini

Source / Izvornik: **Građevinar, 2020, 72, 593 - 606**

Pregledni rad

Corrosion and stray currents at urban track infrastructure

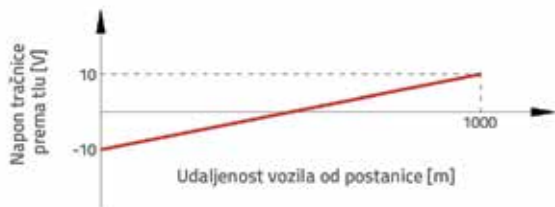
Slika 15. Razlika potencijala u tračnici kada se na dionici nalazi jedno vozilo na udaljenosti 1000 m od ispravljačke stanice

tome, za jakost struje od 1000 A na promatranoj dionici stvara se razlika napona od 20 V. Ta će se razlika napona, kada je riječ o plivajućem sustavu uzemljenja, manifestirati kao +10 V na mjestu položaja vozila te -10 V na mjestu položaja ispravljačke stanice (slika 15.) [25].
