Korozija i lutajuće struje na tračničkoj infrastrukturi u urbanoj sredini

Pregledni rad

Corrosion and stray currents at urban track infrastructure

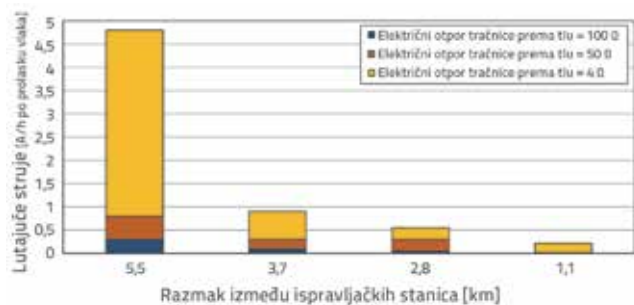
Slika 29. Smanjivanje lutajućih struja ostvareno povećanjem električnog otpora između tračnice i tla te manjim razmakom između ispravljačkih stanica [20]

Kao jedna od mjera smanjivanja lutajućih struja predlaže se i manji razmak između ispravljačkih stanica, odnosno više povratnih kabela između tračnice i ispravljačke stanice. Na taj način povratni put struje od vozila do ispravljačke stanice postaje sve kraći te se sprječava stvaranje visokog napona u tračnici, a time i lutajućih struja. Međutim, kod visoke vrijednosti električnog otpora između tračnice i tla, udaljenost između ispravljačkih stanica ne utječe značajno na količinu lutajućih struja (slika 29.).
