Korozija i lutajuće struje na tračničkoj infrastrukturi u urbanoj sredini

Vranešić, Katarina; Lakušić, Stjepan; Serdar, Marijana

Source / Izvornik: **Građevinar, 2020, 72, 593 - 606**

Pregledni rad

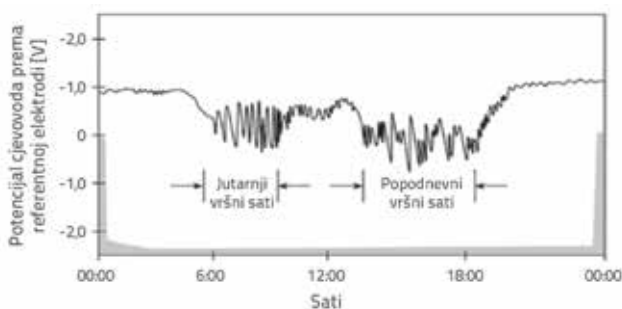
Slika 8. Potencijal cjevovoda mjereno u periodu od jednog dana [29]

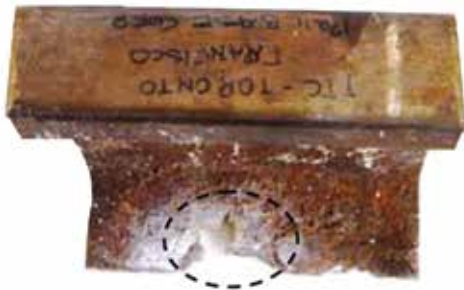
Slika 9. Ispitivani uzorak korodirane tračnice, gubitak materijala s bočne i gornje strane nožice tračnice; zaokružena mjesta predstavljaju mjesta koncentracije najvećih normalnih naprezanja [31]

Korozija na rubovima nožice tračnice stvara oštre rubove, što je vidljivo i na slikama 7. do 10. Gubitkom materijala na nožici stanjuje se njezin poprečni presjek, što rezultira nakupljanjem naprezanja uslijed opterećenja te proširenjem pukotina. Smanjuje se čvrstoća na smicanje i savijanje, kao i dinamička čvrstoća tračnice te ona postaje osjetljiva na lom uslijed zamora [27, 30]. Osim toga, slabi sila pričvršćenja tračnice što povećava mogućnost njenog naginjanja ili proširenja kolosijeka u zavojima malih polumjera, a to se može detektirati mjerenjem geometrije kolosijeka pod opterećenjem, odnosno mjernim vozilom [30, 31]. Robles Hernández F.C. i dr. [21] koristeći digitalizator napravili su digitalnom snimku uzoraka tračnica prikazanih na slikama 9. i 10. Snimka je prebačena u softver ANSYS te je obikovan pouzdani numerički model čije su karakteristike odgovarale karakteristikama korodiranih uzoraka tračnice. Da bi se odredila raspodjela naprezanja na uzorcima tračnice, provedena je analiza konačnih elemenata. Na uzorku na slici 9. ustanovljeno je da se stvara velika koncentracija naprezanja na korodiranim, oštrim rubovima nožice tračnice (slike 13.a i 13.b) [21]. Ove vrijednosti dosežu granicu elastičnosti za tračnički čelik, pa korozijska oštećenja nožice tračnice mogu rezultirati lomom nožice [19, 28]. Kod uzorka na slici 10 najveća koncentracija naprezanja uočena je na početku suženja nožice tračnice, međutim vrijednosti naprezanja kod ovog uzorka znatno su manje nego kod prvoga uzorka (slike 13.c i 13.d).

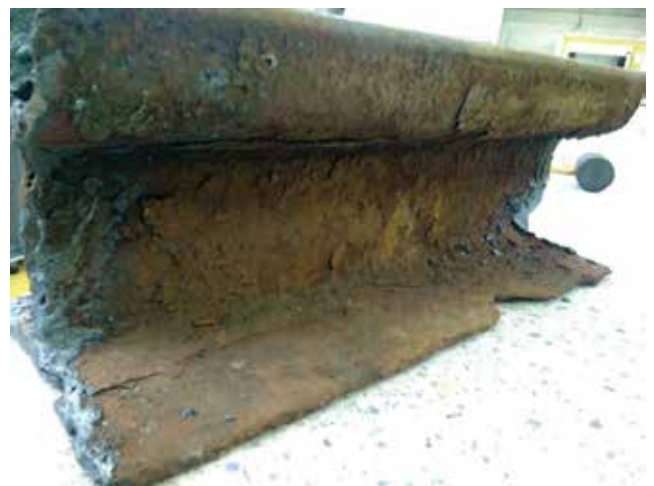
Slika 11. Korozija cijelom duljinom nožice i vrata tračnice, uzorak tračnice iz kolosijeka ugrađenog u cestovnu prometnicu

Na slici 11. prikazan je uzorak tračnice izvađen iz kolosijeka ugrađenog u cestovnu prometnicu, gdje se korozija tračnice može primijetiti na cijeloj površini nožice, glave i vrata tračnice, a na slici 12. razaranje nožice tračnice na mjestu pričvršćenja.

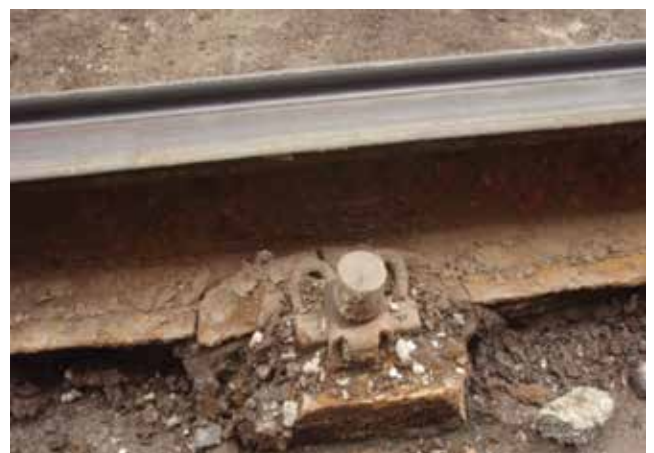
Slika 12. Razaranje nožice tračnice na mjestu pričvršćenja na kolosijeku ugrađenom u cestovnu prometnicu

materijala. U modelu su pretpostavili da je tračnica oslonjena direktno na kameni materijal, a kameni materijal na tlo (slika 26. lijevo). Ustanovljeno je da se najveća količina lutajućih struja javlja na sredini nožice tračnice (slika 26. desno). Ovakva raspodjela lutajućih struja na nožici tračnice događa se na mjestima pričvršćenja tračnice gdje je tračnica preko pričvrsnog pribora oslonjena na pragove ili ležajeve kao u slučaju tramvajskog kolosijeka u gradu Zagrebu. Mjesta najveće količine lutajućih struja dobivena modelom odgovaraju liniji loma nožice tračnice na mjestu pričvršćenja prikazane na slici 12.

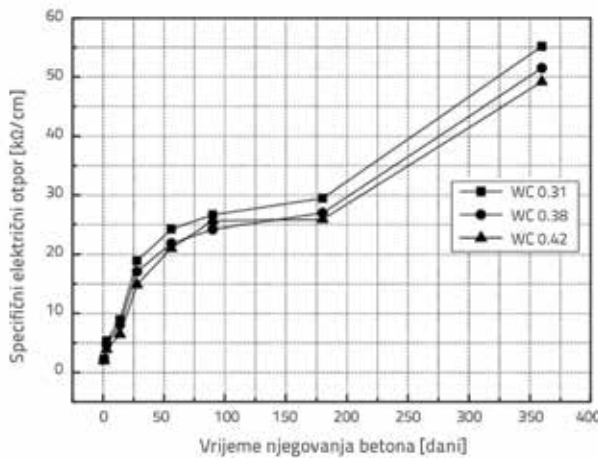
Slika 22. Specifični električni otpor betona s različitim vodocementnim omjerom (0,31 %, 0,38 %, 0,42 %) [45]

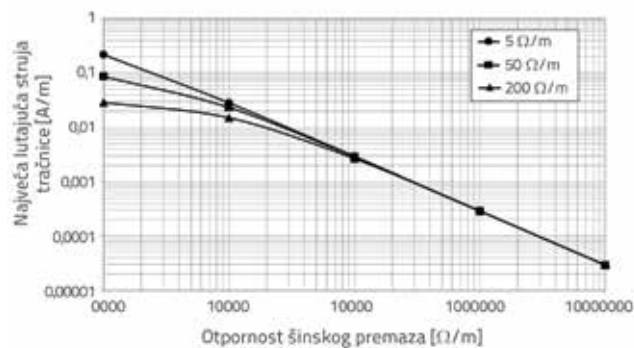
Slika 23. Količina lutajućih struja kao varijabla specifičnog električnog otpora izolacijskog materijala tračnice i specifičnog električnog otpora tla [20]

Ako tračnice i ostali elementi kolosiječne konstrukcije nisu dovoljno izolirani, tada na povećavanje istjecanja struje uvelike utječe i specifični električni otpor tla koji se smanjuje s povećavanjem vlage u tlu (slika 23.).

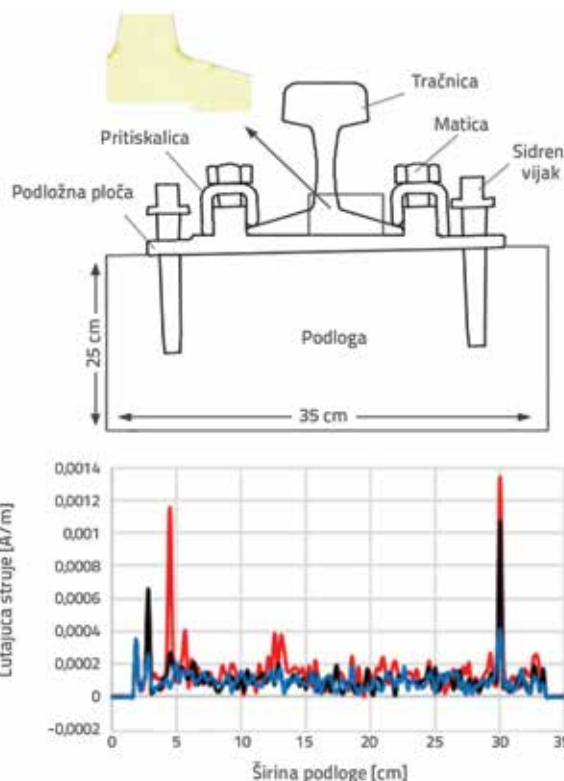
Slika 27. Raspodjela lutajućih struja na mjestu pričvršćenja tračnice kod različitih vrijednosti električnog otpora podloge [49]

Isti je tim autora u radu [49] analizirao raspodjelu lutajućih struja na elementima pričvrsnog pribora, kada se ispod sustava pričvršćenja nalaze različite vrste podloge (tla) s obzirom na specifični električni otpor: 100 Ω m (model A), 300 Ω m (model B), 1000 Ω m (model C). Ustanovljeno je da će količina lutajućih struja koja izlazi iz tračnice varirati ovisno o električnom otporu podloge, a najveće vrijednosti struje bit će na mjestima sidrenih vijaka (slika 27.).
