Source / Izvornik: **Građevinar, 2020, 72, 593 - 606**

Korozija i lutajuće struje na tračničkoj infrastrukturi u urbanoj sredini

Pregledni rad

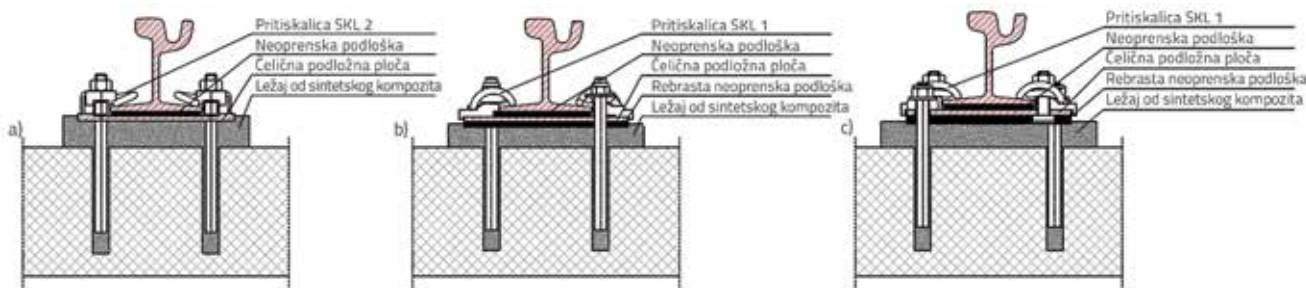
Slika 2. Poprečni presjek sustava pričvršćenja u gradu Zagrebu: a) ZG 3/2; b) PPE; c) DEPP [8]

omogućuje bolju elastičnost i izoliranost pričvrstnog pribora (slike 2.b i 2.c), što će se dalje u ovome radu pokazati kao prednost kada je riječ o djelovanju lutajućih struja. Osnovna razlika između DEPP i PPE sustava jest u razdvajanju sidrenog vijka od elastične pritiskalice te elastičnim svojstvima neoprenske podloške kod DEPP sustava [6, 7].
