Source / Izvornik: **Građevinar, 2018, 70, 741 - 756**

Sanacija tradicijskih kamenih stupova olovnim umetkom

Izvorni znanstveni rad

Remediation of traditional stone columns by lead inlays

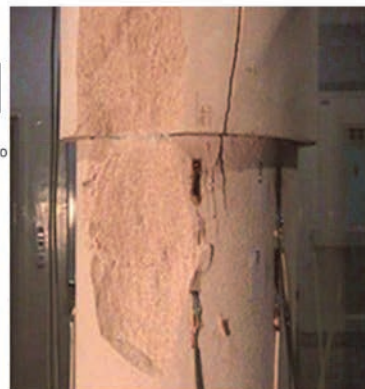
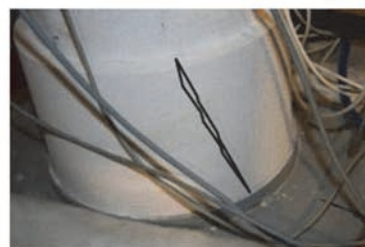
Slika 6. Dijagram ispitivanja uzorka K3 – relativne deformacije (naprezanja) u vremenu s prikazom tijeka unosa opterećenja za mjerno mjesto vrh stupa (VS) s fotografijama otvaranja pukotina u VS i DS

bojom) i ekscentričnog (SILA Z250 - označeno crvenom bojom) opterećenja, uključujući oznake karakterističnih faza ispitivanja. Također, prikazane su vrijednosti relativnih deformacija (niz vrijednosti lijevo) odnosno pripadnih naprezanja (niz vrijednosti desno) za mjerna mjesta u vrhu stupa (VS) koja su raspoređena prema priloženoj shemi. Na dijagramu ispitivanja (slika 6.) mogu se jasno pratiti promjene na mjernim mjestima u ovisnosti o razini opterećenja, primjerice otvaranje pukotina, karakteristična preraspodjela naprezanja po presjeku (nakon otvaranja pukotine) i u konačnici slom uzorka (slika 7.).

mjernoga mjesta T_VS2 (očekivano mjesto nalijeganja kapitela na rub stupa) prikazuju jasan utjecaj ekscentričnoga opterećenja i ističu područje na kojemu se stup u konačnici rascijepio. Treba istaknuti da se za primjer uzorka K3 raspored mjernih mjesta nešto razlikuje u odnosu na opisane postavke ispitivanja, jer je prilagođen mjerenjima odstupanja između kontaktnih ploha. Također, pri analizi rezultata bitno je imati na umu da je u zadnjim stadijima ispitivanja uzorak već značajno raspucan. Detaljna obrada rezultata ispitivanja uzorka K3 je opisana u radu [5].

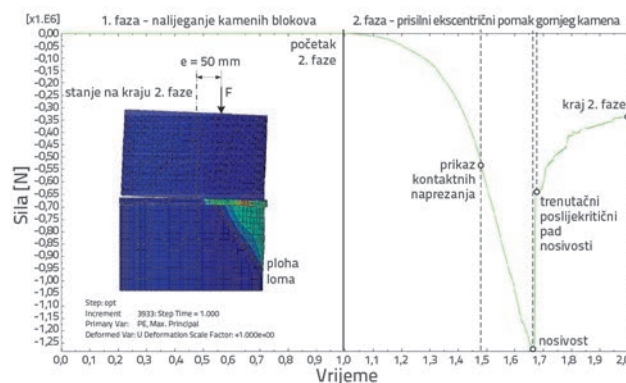
Slika 21. Dijagram sile i pseudo-vremena na uzorku s olovnim umetkom
