Sanacija tradicijskih kamenih stupova olovnim umetkom

Source / Izvornik: **Građevinar, 2018, 70, 741 - 756**

Typical cracks often occur on traditional stone columns at the position of joints. In addition, such columns bear witness of various repair methods that have been used over time to stop continuous spreading of cracks. Systematic numerical and laboratory analyses conducted on almost real size samples have revealed that the basic cause of cracking is the concentration of stress at contact surfaces. Some laboratory testing and numerical analysis results, relating to the traditional form of repair with lead inlay placed between column parts, are presented in the paper.

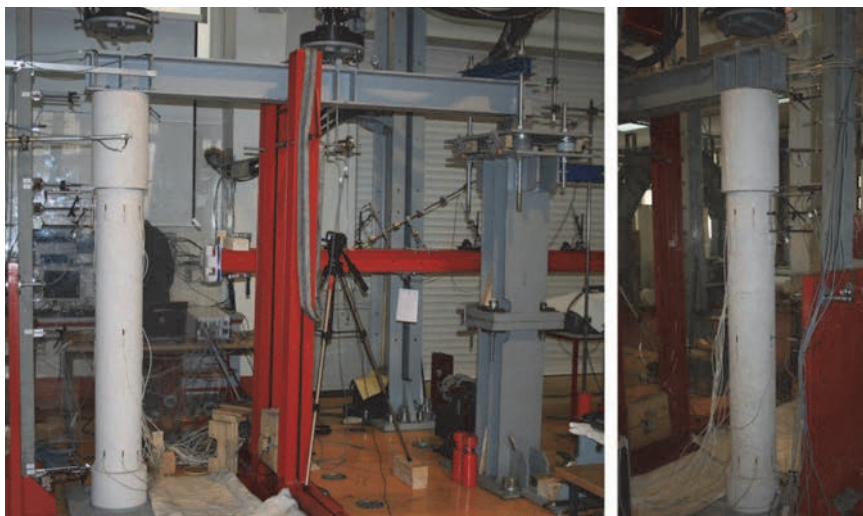
Slika 4. Postavka laboratorijskog ispitivanja na primjeru uzorka K5

Osmišljen je postupak ispitivanja (slika 4.) u kojemu se opterećenja unose preko čelične grede, jer se na temelju numeričkih provjera i usporedbe rezultata trodimenzijskoga numeričkog modela konstrukcije (slika 16.a) i modela ispitivanja (slika 16.b) pokazao najprihvatljivijim. Osnovna motivacija bila je vjerno simulirati ponašanje postojećih konstrukcija, odnosno osigurati što realističniju raspodjelu naprezanja na stupu. Također, trebalo je izmaknuti unos opterećenja (isključiti utjecaj) od kontaktnih ploha, a istodobno uzeti u obzir sigurnost pri ispitivanju, kontrolirani unos sile, jednostavnu montažu, ograničenja u laboratoriju i slično. Čelična greda (slika 4.) posebno je prilagođena za unos opterećenja univerzalnom tlačno-vlačnom prešom Zwick/Roell s dva hidraulična cilindra (*pistona*) pri čemu je jedan (kapaciteta ± 600 kN) postavljen na gredu iznad stupa (centrično), a drugi (kapaciteta oko 250 kN) u sredini raspona čelične grede (ekscentrično). Tijekom ispitivanja unos sile kontroliran je prirastom pomaka od 0,01 mm/s što je bitno za praćenje poslijekritičnoga ponašanja spoja, odnosno određivanja rezervi nosivosti pri raspucavanju.

Savijanjem čelične grede i upetim spojem grede s kapitelom (ostvarenim primjenom četiri vijka u epoksidnoj smoli) dobivamo rotaciju kapitela prema tijelu stupa, odnosno nalijeganje kapitela na jednu stranu presjeka (slika 2.c i slika 16.b). Dimenzije uzorka odabrane su prema udvojenim stupovima na katu Kneževa dvora u Dubrovniku (slika 2.b). Kapitel (promjera $d = 300$ mm, visine $h = 500$ mm) položen je na stup ($d = 250$ mm, $h = 1500$ mm), a međusobno su povezani čeličnim trnom ($d = 16$ mm, $h = 150$ mm) postavljenim

u otvore ($d = 19$ mm, $h = 100$ mm) u težištu poprečnih presjeka. Na isti je način stup povezan s bazom ($d = 300$ mm, $h = 200$ mm) koja leži na čeličnomu postolju [5]. Visina tijela stupa (od 1,5 m) oko pola je visine postojećih stupova, ali i to je bilo dovoljno da utjecaj rubnih uvjeta ne poremeti razdiobu naprezanja u području spoja, što je dokazano numeričkim proračunima.

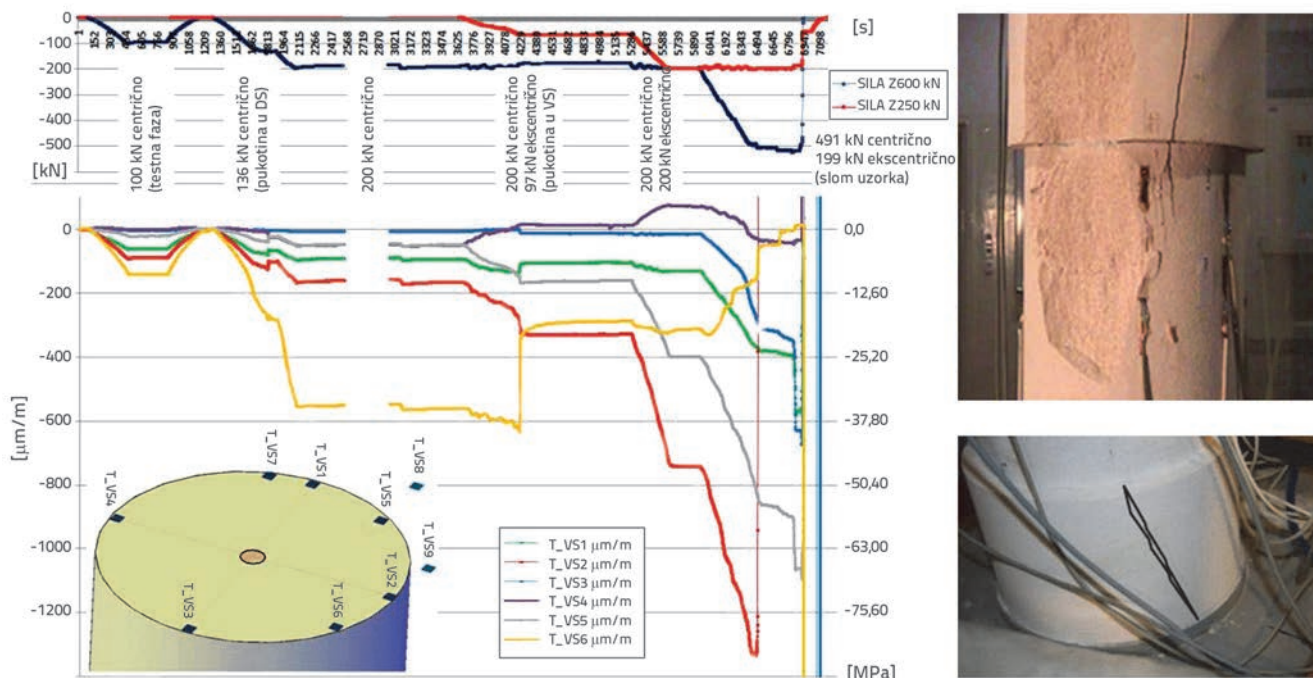
Slika 6. Dijagram ispitivanja uzorka K3 – relativne deformacije (naprezanja) u vremenu s prikazom tijeka unosa opterećenja za mjerno mjesto vrh stupa (VS) s fotografijama otvaranja pukotina u VS i DS

Sve prethodno navedeno odnosi se na probleme pri djelovanju približno centričnoga opterećenja (centrično postavljen hidraulični cilindar), a na to treba superponirati i utjecaj ekscentričnoga opterećenja (ekscentrično postavljen hidraulični cilindar) koje u pravilu djeluje značajno nepovoljnije. Utjecaj ekscentričnoga opterećenja također izravno ovisi o neravninama kontaktnih ploha, jer kapitel pri djelovanju ekscentričnoga opterećenja u pravilu dodatno naliježe na jedno od početno određenih područja nalijeganja i uzrokuje izrazite koncentracije naprezanja. Ovisno o početno ostvarenim koncentracijama, ekscentrično opterećenje može rasterećivati područje koncentracije, dodatno povećavati koncentraciju naprezanja ili uzrokovati širenje već postojećih pukotina. Bitno je istaknuti da i neznatna promjena kuta od 0,03° do 0,2° uzrokuje nalijeganje na jednu stranu presjeka (slika 5.c) i stvaranje izrazitih koncentracija, što vrlo brzo rezultira otvaranjem novih pukotina i u konačnici potpunim slomom stupa (karakteristično ponašanje svih uzoraka). Ekscentrično opterećenje uzrokuje "brže" priraste naprezanja, što se može jasno vidjeti na dijagramu ispitivanja (slika 6.) koji opisuje i cjelokupni tijek ispitivanja uzorka K3. Dijagram na slici 6. pokazuje vrijednosti centričnoga (SILA Z600 – označeno plavom

bojom) i ekscentričnog (SILA Z250 - označeno crvenom bojom) opterećenja, uključujući oznake karakterističnih faza ispitivanja. Također, prikazane su vrijednosti relativnih deformacija (niz vrijednosti lijevo) odnosno pripadnih naprezanja (niz vrijednosti desno) za mjerna mjesta u vrhu stupa (VS) koja su raspoređena prema priloženoj shemi. Na dijagramu ispitivanja (slika 6.) mogu se jasno pratiti promjene na mjernim mjestima u ovisnosti o razini opterećenja, primjerice otvaranje pukotina, karakteristična preraspodjela naprezanja po presjeku (nakon otvaranja pukotine) i u konačnici slom uzorka (slika 7.).

mjernoga mjesta T_VS2 (očekivano mjesto nalijeganja kapitela na rub stupa) prikazuju jasan utjecaj ekscentričnoga opterećenja i ističu područje na kojemu se stup u konačnici rascijepio. Treba istaknuti da se za primjer uzorka K3 raspored mjernih mjesta nešto razlikuje u odnosu na opisane postavke ispitivanja, jer je prilagođen mjerenjima odstupanja između kontaktnih ploha. Također, pri analizi rezultata bitno je imati na umu da je u zadnjim stadijima ispitivanja uzorak već značajno raspucan. Detaljna obrada rezultata ispitivanja uzorka K3 je opisana u radu [5].

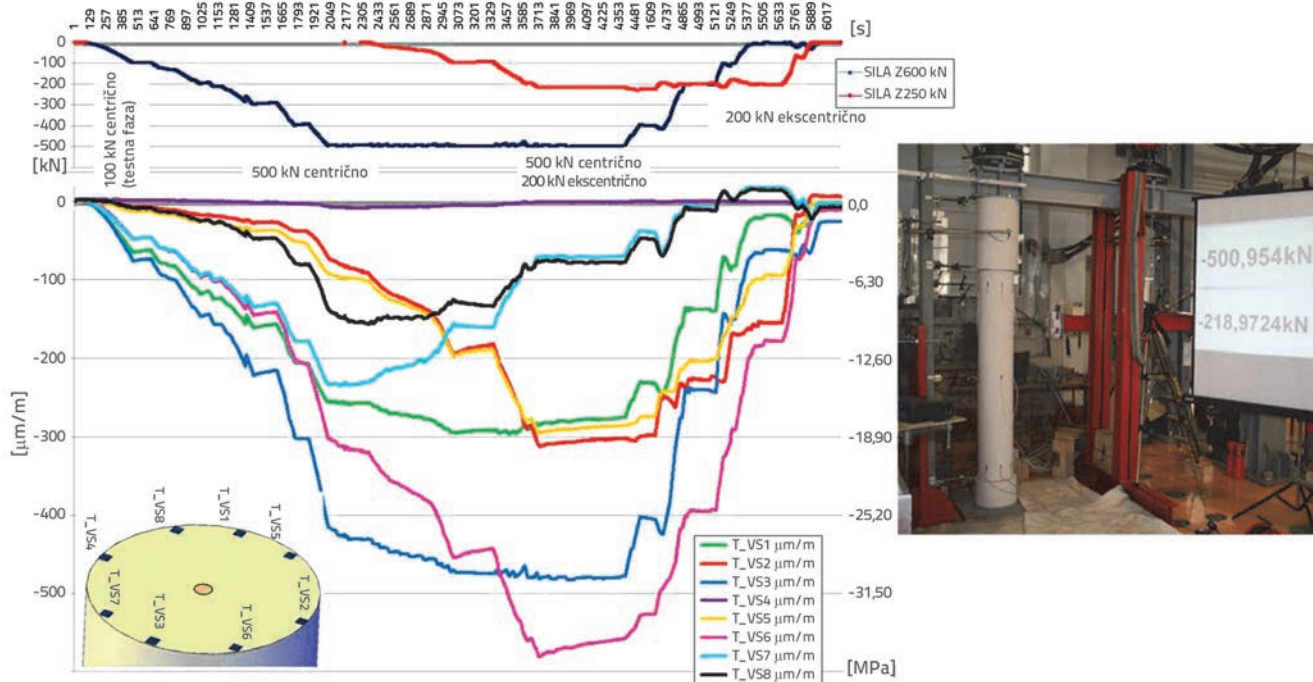
Slika 11. Dijagram ispitivanja uzorka K5 – relativne deformacije (naprezanja) u vremenu s prikazom tijeka unosa opterećenja za mjerno mjesto vrh stupa (VS) i slika završne faze ispitivanja

"Pravilnije" ponašanje možemo primijetiti i na dijagramu ispitivanja (slika 11.) u kojemu se ističe ravnomjerniji i blaži prirast naprezanja po mjernim mjestima. Najveći se prirast može primijetiti za mjerno mjesto T_VS3, ali bez značajnije razlike prema ostalim mjernim mjestima. Takve rezultate možemo pripisati utjecaju umetka, odnosno može se zaključiti da su svojstva olovnoga umetka omogućila uzorku da se prilagodi neravninama kontaktnih ploha, ali bez raspucavanja.

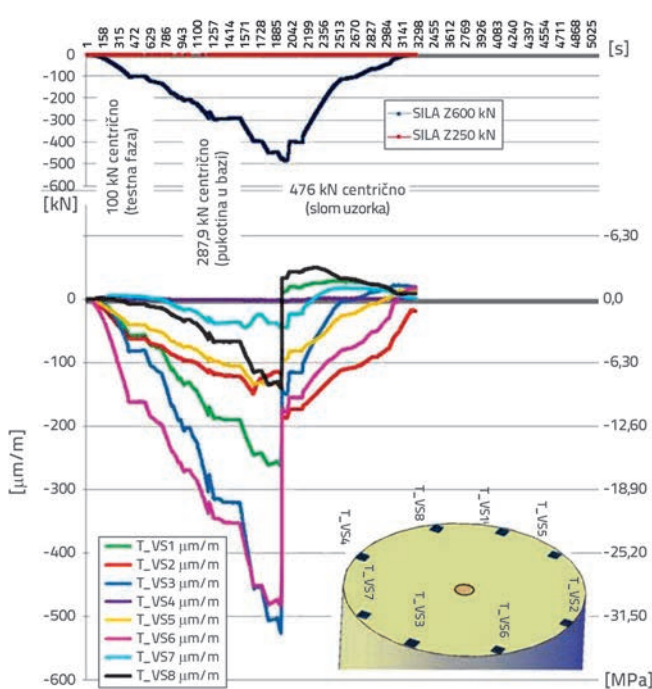
Slika 14. Dijagram ispitivanja uzorka K5 (bez olovnoga umetka) – relativne deformacije u vremenu s prikazom tijeka unosa opterećenja za mjerno mjesto vrh stupa (VS) i s fotografijama otvaranja pukotina u VS i bazi

Prvo otvaranje vidljive pukotine (slika 14.) uočeno je na bazi za centričnu silu od 287,9 kN, a isto su registrirala gotovo

sva mjerna mjesta (posebice u DS). Detaljna analiza rezultata numeričkih modela i eksperimentalnih ispitivanja upućuje na to da je vrh pukotine nastao na kontaktu tijela stupa i baze. Nakon otvaranja pukotine nastala je uobičajena preraspodjela naprezanja [5] ponajprije na kontaktu tijela stupa i baze, ali može se primijetiti i na mjernim mjestima za VS (slika 14.), što je uobičajeno ponašanje radi "namještanja" uzorka.

Ispitivanje je nastavljeno te pri centričnoj sili od 476,2 kN dolazi do rascjepjenja uzorka (slika 14.), nakon čega je prekinuto ispitivanje. Pukotina se otvorila gotovo po sredini poprečnoga presjeka i bila je vidljiva s obje strane stupa (slika 15.), a protezala se više od polovice visine stupa. Otvaranje pukotine odgovara rezultatima mjerenja za VS (slika 14.), odnosno izravna su posljedica koncentracija naprezanja u blizini mjernih mjesta T_VS3 i T_VS6 te oslanjanja unutar presjeka stupa, što se pokazalo na MM T_VS1, a potvrdilo numeričkim proračunima. Analiza raspodjele naprezanja prije i poslije rascjepjenja stupa pokazuje preraspodjelu unutar poprečnoga presjeka i otkriva da je uzorak zadržao ravnotežu oslonivši se uglavnom na jednu stranu presjeka. Bitno je istaknuti da svaka polovica rascjepljenoga uzorka ima dovoljno površine da prihvati centrično opterećenje od 500 kN, odnosno moguće je da uzorak "pronađe" novo područje oslanjanja odnosno novo ravnotežno stanje za preuzimanje opterećenja. Preraspodjele naprezanja unutar presjeka (nakon otvaranja pukotine) kojima stup zadržava nosivost sve do potpunog gubitka stabilnosti možemo definirati kao karakteristično ponašanje, jer se može uočiti na svim ispitanim uzorcima. Prije rastavljanja uzorka napravljena su dodatna testiranja (nebitna za prikazane rezultate) pri

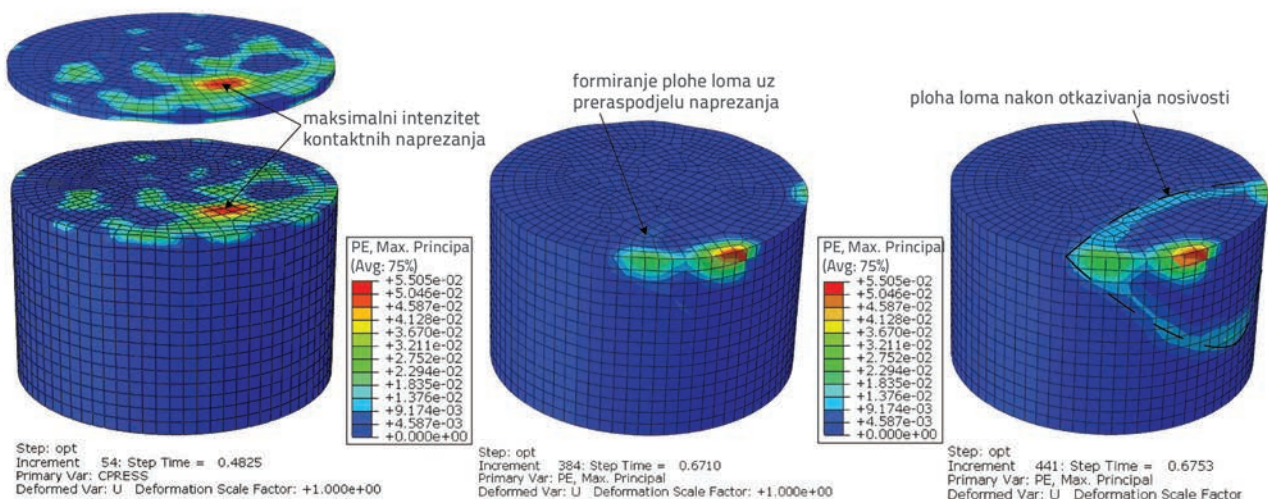
Slika 20. a) Područja kontaktnih naprezanja među kamenim ploham; b) Glavna vlačna plastična deformacija neposredno prije otkazivanja; c) Glavna vlačna plastična deformacija trenutak poslije otkazivanja

Slika 20.b prikazuje područje nastajanja i razvoja pukotina te postupno formiranje plohe loma. Pri otvaranju pukotine dolazi do relaksacije naprezanja, pa se pukotina dalje sporije širi. Na takav način omogućena je povoljnija raspodjela naprezanja u kritičnom presjeku sve dok ne nastane ploha sloma (slika 20.c), a u tom trenutku dolazi do nagloga otkazivanja kamenoga bloka. Smjer širenja pukotina (odlamanje) okomit je na plohu sloma. Relaksacija naprezanja omogućena je plastifikacijom olovnoga umetka na područjima s maksimalnim naprezanjima. Sve opisane faze opterećenja mogu se vidjeti na slici 21. Može se uočiti da je ploha sloma nesimetrična u odnosu na olovni umetak, što je uzrokovano različitim rubnim uvjetima donjega (upet) i gornjeg kamenog uzorka (slobodna rotacija oko obje horizontalne osi kroz točku unosa sile). Početna je raspodjela naprezanja slična, ali zbog nepovoljnijega položaja ploha sloma nastaje u donjem uzorku. Nosivost je dosegnuta u trenutku $t = 0,67$ (druge faze), a treba istaknuti da je oko dva puta veća od uzorka bez olova. Na dijagramima se može vidjeti izrazito nestabilno poslijekritično područje i nagli pad nosivosti nakon otkazivanja.

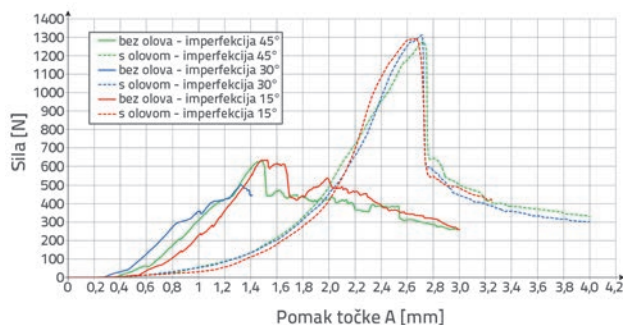
Slika 22. Dijagram sila – pomak modela blokova bez umetka i s njim uz ekscentrično opterećenje

Na slici 22. prikazana je usporedba ravnotežnih krivulja numeričkih modela s olovnim umetkom i bez njega. Proračun je proveden za različita nalijeganja kontaktnih ploha, ostvarena rotacijom gornjega dijela modela oko vertikalne osi za određeni kut (15°, 30° i 45°). Svaki položaj osigurava drugačije nalijeganje kamenih blokova odnosno drugačiju raspodjelu koncentracija naprezanja. Međutim, za sve modele bez olovnoga umetka zajednička je koncentracija naprezanja na lokalnom (malom) području i brza pojava pukotine. Povećanjem opterećenja pukotine se šire i uzrokuju otkazivanje bez prirasta opterećenja, što rezultira razmjerno malom nosivošću. Za razliku od opisanoga ponašanja, uporabom olovnoga umetka (kao "tampon zone") kontaktna se naprezanja značajno smanjuju, odnosno dolazi do preraspodjele na područja koja početno nisu u kontaktu. Povećanjem opterećenja olovo se plastificira i na taj način ravnomjernije prenosi opterećenja s gornjega kamena na donji. Jedna je od posljedica relaksacija naprezanja u nastalim pukotinama i preraspodjela na ostala područja kontaktne plohe, čime se osigurava znatno veća nosivost blokova.

U prikazanomu je primjeru nosivost blokova s olovnim umetkom oko dva puta veća u odnosu na model bez umetka. Povrh toga, povoljno je da primjenom umetka dobivamo prilično ujednačene nosivosti za različita nalijeganja (ovisno o kutu pod kojim je
