*Source / Izvornik:* **Građevinar, 2018, 70, 741 - 756**

# Sanacija tradicijskih kamenih stupova olovnim umetkom

## Remediation of traditional stone columns by lead inlays

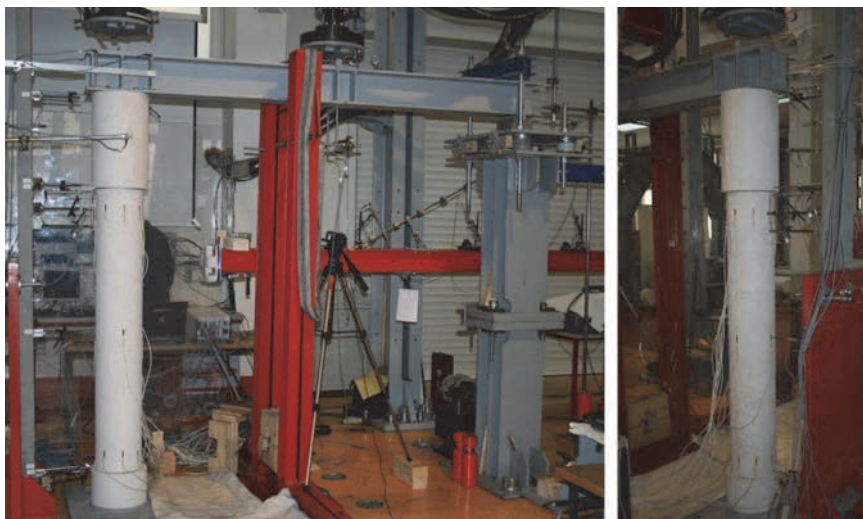
Slika 4. Postavka laboratorijskog ispitivanja na primjeru uzorka K5

Osmišljen je postupak ispitivanja (slika 4.) u kojemu se opterećenja unose preko čelične grede, jer se na temelju numeričkih provjera i usporedbe rezultata trodimenzijskoga numeričkog modela konstrukcije (slika 16.a) i modela ispitivanja (slika 16.b) pokazao najprihvatljivijim. Osnovna motivacija bila je vjerno simulirati ponašanje postojećih konstrukcija, odnosno osigurati što realističniju raspodjelu naprezanja na stupu. Također, trebalo je izmaknuti unos opterećenja (isključiti utjecaj) od kontaktnih ploha, a istodobno uzeti u obzir sigurnost pri ispitivanju, kontrolirani unos sile, jednostavnu montažu, ograničenja u laboratoriju i slično. Čelična greda (slika 4.) posebno je prilagođena za unos opterećenja univerzalnom tlačno-vlačnom prešom Zwick/Roell s dva hidraulična cilindra (*pistona*) pri čemu je jedan (kapaciteta  $\pm 600$  kN) postavljen na gredu iznad stupa (centrično), a drugi (kapaciteta oko 250 kN) u sredini raspona čelične grede (ekscentrično). Tijekom ispitivanja unos sile kontroliran je prirastom pomaka od 0,01 mm/s što je bitno za praćenje poslijekritičnoga ponašanja spoja, odnosno određivanja rezervi nosivosti pri raspucavanju.

Savijanjem čelične grede i upetim spojem grede s kapitelom (ostvarenim primjenom četiri vijka u epoksidnoj smoli) dobivamo rotaciju kapitela prema tijelu stupa, odnosno nalijeganje kapitela na jednu stranu presjeka (slika 2.c i slika 16.b). Dimenzije uzorka odabrane su prema udvojenim stupovima na katu Kneževa dvora u Dubrovniku (slika 2.b). Kapitel (promjera  $d = 300$  mm, visine  $h = 500$  mm) položen je na stup ( $d = 250$  mm,  $h = 1500$  mm), a međusobno su povezani čeličnim trnom ( $d = 16$  mm,  $h = 150$  mm) postavljenim

u otvore ( $d = 19$  mm,  $h = 100$  mm) u težištu poprečnih presjeka. Na isti je način stup povezan s bazom ( $d = 300$  mm,  $h = 200$  mm) koja leži na čeličnomu postolju [5]. Visina tijela stupa (od 1,5 m) oko pola je visine postojećih stupova, ali i to je bilo dovoljno da utjecaj rubnih uvjeta ne poremeti razdiobu naprezanja u području spoja, što je dokazano numeričkim proračunima.

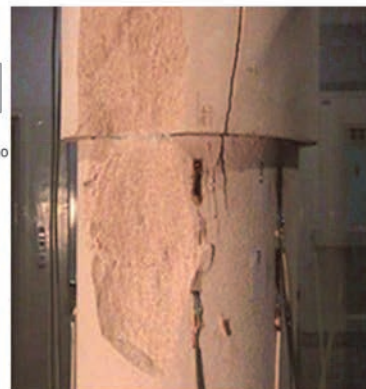
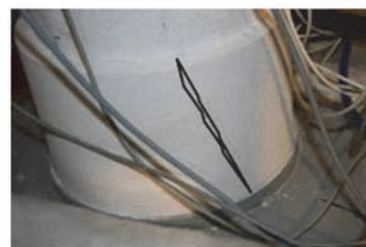
Slika 6. Dijagram ispitivanja uzorka K3 – relativne deformacije (naprezanja) u vremenu s prikazom tijeka unosa opterećenja za mjerno mjesto vrh stupa (VS) s fotografijama otvaranja pukotina u VS i DS

bojom) i ekscentrično (SILA Z250 - označeno crvenom bojom) opterećenja, uključujući oznake karakterističnih faza ispitivanja. Također, prikazane su vrijednosti relativnih deformacija (niz vrijednosti lijevo) odnosno pripadnih naprezanja (niz vrijednosti desno) za mjerna mjesta u vrhu stupa (VS) koja su raspoređena prema priloženoj shemi. Na dijagramu ispitivanja (slika 6.) mogu se jasno pratiti promjene na mjernim mjestima u ovisnosti o razini opterećenja, primjerice otvaranje pukotina, karakteristična preraspodjela naprezanja po presjeku (nakon otvaranja pukotine) i u konačnici slom uzorka (slika 7.).

mjernoga mjesta T\_VS2 (očekivano mjesto nalijeganja kapitela na rub stupa) prikazuju jasan utjecaj ekscentričnoga opterećenja i ističu područje na kojemu se stup u konačnici rascijepio. Treba istaknuti da se za primjer uzorka K3 raspored mjernih mjesta nešto razlikuje u odnosu na opisane postavke ispitivanja, jer je prilagođen mjerenjima odstupanja između kontaktnih ploha. Također, pri analizi rezultata bitno je imati na umu da je u zadnjim stadijima ispitivanja uzorak već značajno raspucan. Detaljna obrada rezultata ispitivanja uzorka K3 je opisana u radu [5].

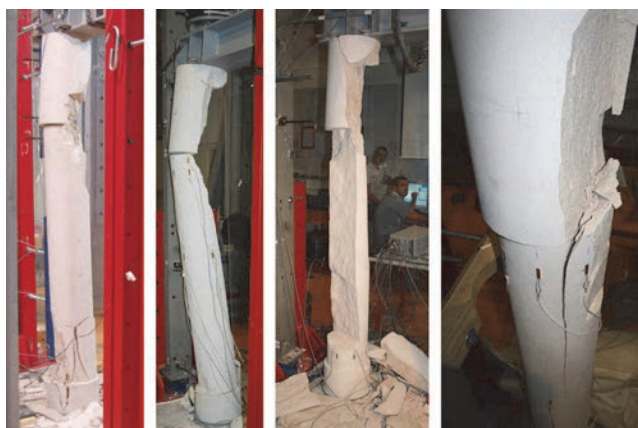
Slika 7. Uzorci K1, K2, K3 i K6 nakon sloma

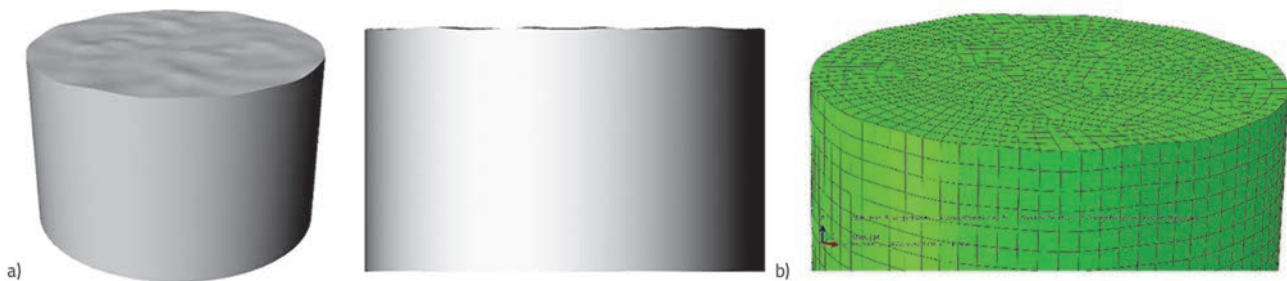
Slika 17. a) Geometrija uzorka i neravnine na kontaktnim ploham, b) numerički model uzorka

Mreža konačnih elemenata formirana je heksaedrima približno jednake veličine i pravilnih oblika (slika 17.b). Duljina stranice elementa je oko 10 mm, a mreža je usklađena s ponašanjem materijala u poslijekritičnom vlačnom području u kojemu je sustav nestabilan i postaje osjetljiv na izbor mreže.

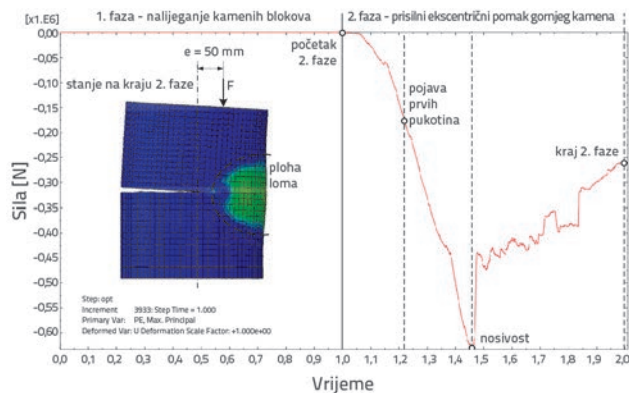
Slika 19. Dijagram sile i pseudo-vremena na uzorku bez olovnoga umetka

Opisane se faze mogu vidjeti na slici 19. na dijagramu sila-

pomak za točku unosa sile koji je podijeljen u dva karakteristična područja (dvije faze opterećenja). Prvo područje predstavlja nalijeganje u kojemu se ostvario kontakt među plohami, a drugo područje predstavlja fazu ekscentričnoga opterećenja gornjega kamenog bloka. U skladu s prethodno opisanom procesom nosivost je dosegnuta u trenutku  $t = 0,47$  druge faze (označeno na slici); riječ je o pseudo-vremenu koje predstavlja korak proračuna (nema fizikalno značenje). Dodatno je priložena i shema opterećenja, a skicirana je i ploha sloma kamenoga uzorka (kraj 2. faze).
