Pregled i ocjena stanja postojećih drvenih konstrukcija

Inspection and condition assessment of existing timber structures

4. Primjer iz prakse – Tehnički muzej Nikola Tesla

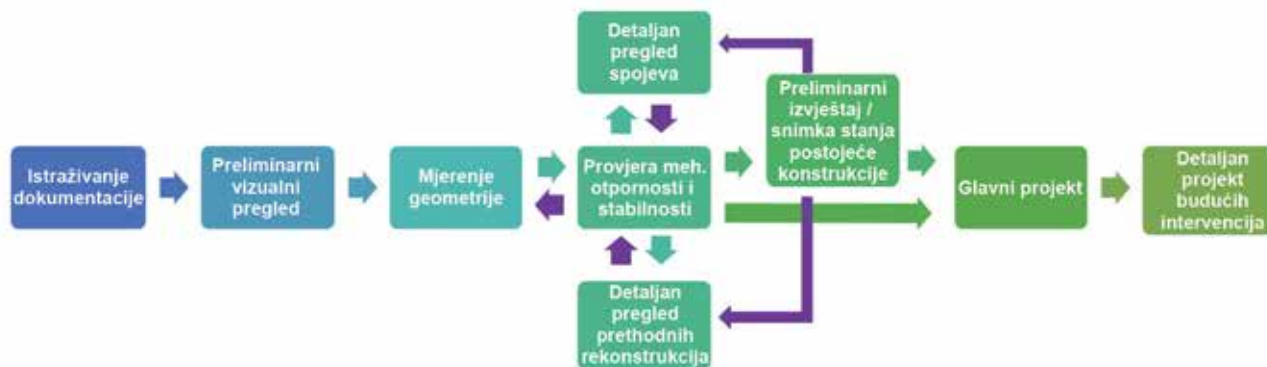
Slika 2. Koraci potrebni tijekom ocjenjivanja stanja i planiranja zahvata na povijesnim drvenim građevinama [4]

(Očuvanje kulturne baštine) te sudjeluje na izradi prijedloga teksta objedinjenih europskih smjernica pod nazivom "Guidelines for the on-site assessment of historic timber structures" koje su još u fazi izrade. Kad se ocjenjuje stanje drvene konstrukcije, prvi je korak preliminarna procjena stanja (istraživanje povijesne dokumentacije, preliminarni vizualni pregled, mjerenje geometrijskih značajki konstrukcije, provjera mehaničke otpornosti i stabilnosti i preliminarni izvještaj, tj. snimka stanja postojeće konstrukcije), a nakon toga slijedi detaljan pregled materijala (s posebnim naglaskom na vizualnu klasifikaciju građe), konstrukcijskih elemenata i detalja u drvenoj konstrukciji s izradom glavnog projekta i projekta budućih intervencija, slika 2.

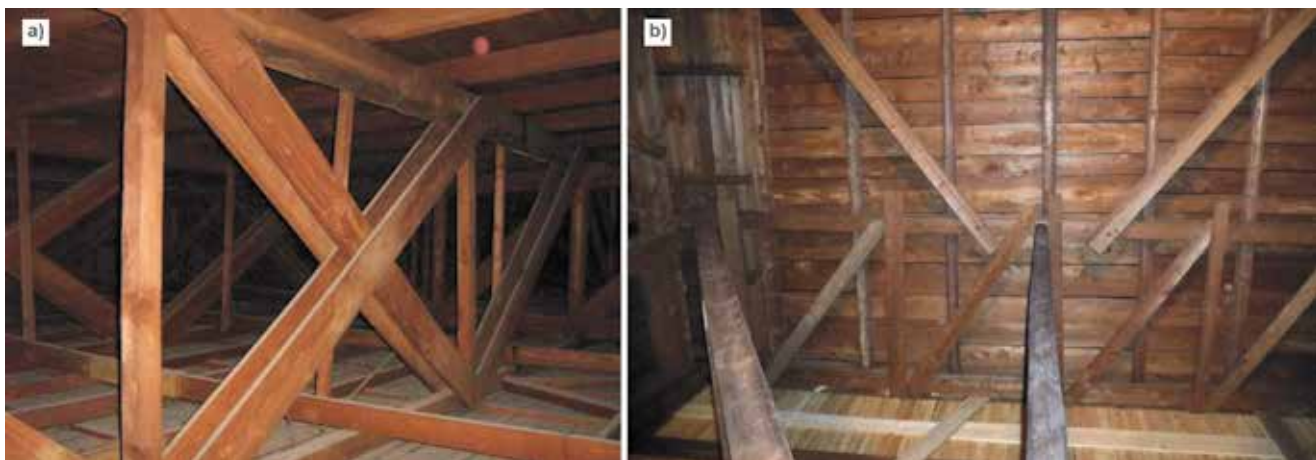
Slika 8. a) Uzdužna rešetka glavnog krovništva, b) Pogled odozdo na postojeću krovnu stabilizaciju

elemenata te provjerila stabilnost konstrukcije. Analiza je dokazala da je postojeća stabilizacija sustava neodgovarajuća i nedostatna; npr. u originalnoj konstrukciji stabilizacija krovne konstrukcije uopće nije postojala nego je dodana tek 50 godina kasnije u prvoj sanaciji Muzeja. Stabilizacije vitkih stupova su također bile nedostatne te su kasnijim projektom sanacije dodane na osnovnu konstrukciju. U preliminarnom izvještaju završeni su nacrti konstrukcije, djelomično iz povijesne dokumentacije, a djelomično mjerenjem na samom Muzeju. Identificirani su prioritetni i nužni postupci sanacije te su predložene metode za očuvanje konstrukcije Muzeja. U izvještaju su nabrojani glavni problemi i nedostaci nosive konstrukcije: mjesta bioloških napada drva, izložena i oštećena područja, nestabilnosti sustava, područja velikih naprezanja i lokacije prevelikih deformacija i pomaka. Također, procjena preliminarnih troškova sanacije dana je kao dodatak izvještaju. Idući korak bila je detaljna geometrijska analiza Tehničkog muzeja, detaljni vizualni pregled i nedestruktivna mjerenja mehaničkih karakteristika i količine vlage drvenih elemenata kako bi se dobila ocjena stanja konstrukcije i kvalitete drvenih elemenata, klasifikacija drvene građe te iscrpni pregled tesarskih detalja drvene konstrukcije. Drveni elementi izrađeni su od mekog drva, smreke i jele. Klase uporabljivosti i klase trajanja opterećenja određene su prema HRN EN 1995-1-1 [19] i HRN EN 335 [20]. Različiti dijelovi konstrukcije izloženi su različito relativnoj vlažnosti zraka te su različito opterećeni u smislu trajanja opterećenja. Većina elemenata svrstana je u drugu klasu uporabivosti (relativna vlažnost zraka samo nekoliko tjedana u godini prelazi vrijednost od 85 %, ujednačen udio vlage u drvu ne prelazi 20 % pri temperaturi od 20 °C). Mjerenje udjela vlage u drvenim elementima izrađeno je u karakterističnim elementima. Mjerenja su izrađena posebno za sve elemente za koje se pretpostavilo da imaju rizik od biološkog napada (osim elemenata koji su već bili potpuno truli i izgubili nosivost). Drvena konstrukcija je podijeljena u karakteristične zone/područja i mjerenja količine vlage su izrađena za svaki drveni element koji ima različitu funkciju u nosivosti cijele konstrukcije. Mjerenja su obavljena vlagomjerom tipa VANICEK VIVA 12, digitalnim igličastim mjeračem s ugrađenim elektrodama za precizno mjerenje količine vlage u drvu, u koracima od 0,1 % (slika 10.a). Kao što se i očekivalo, elementi koji su bili bliže razini tla imali su veći udio vlage (od 16 % do 22 %). Krovna konstrukcija prirodno je

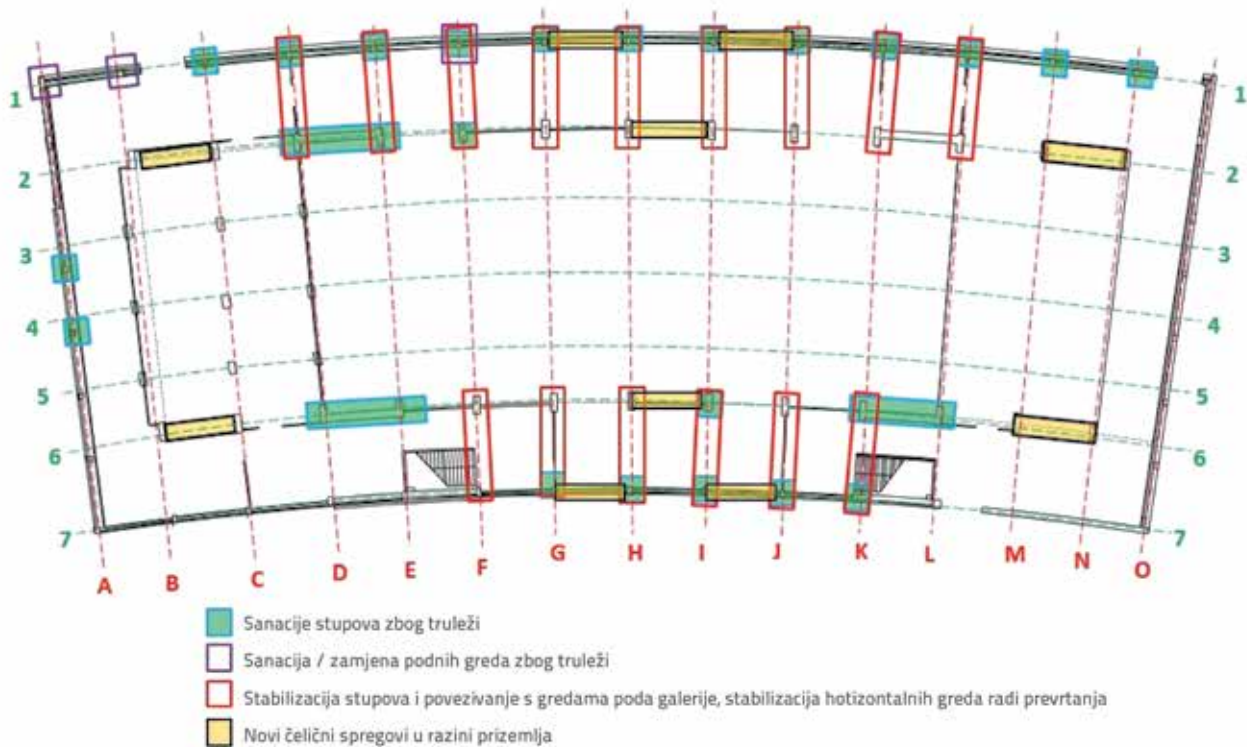
Slika 13. Rekonstrukcija dijelova drvene konstrukcije u prizemlju

čvrstoće građe koja približno odgovara staroj drvenoj građi za statički proračun. Svi radovi na projektu izvodili su se od 2010. do 2015. godine. Glavni radovi rekonstrukcije i zamjene oštećenih dijelova prizemlja ukratko su prikazani na slici 13., a radovi na krovnoj konstrukciji na slici 14.

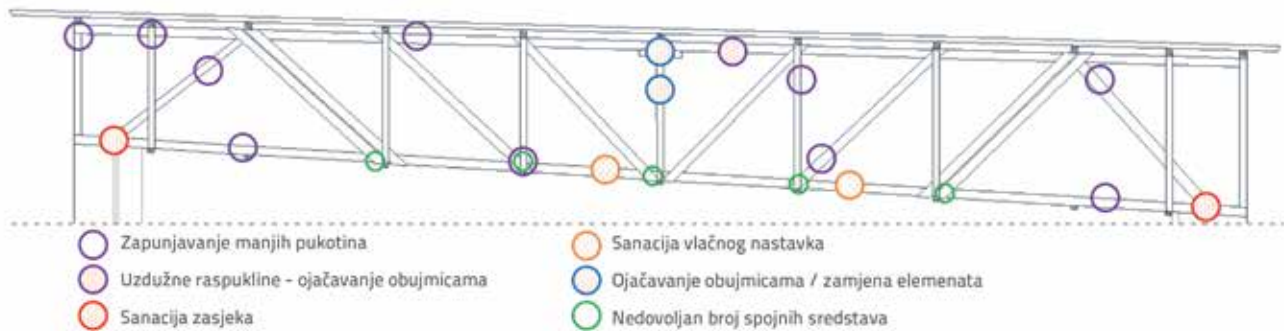
Slika 14. Rekonstrukcija dijelova krovne drvene konstrukcije glavnog poprečnog nosača
