Usporedba ponašanja različitih ETICS sustava u uvjetima požara ispitivanjem u stvarnoj veličini

Source / Izvornik: **Građevinar, 2016, 68, 357 - 369**

Comparative full-scale fire performance testing of ETICS systems

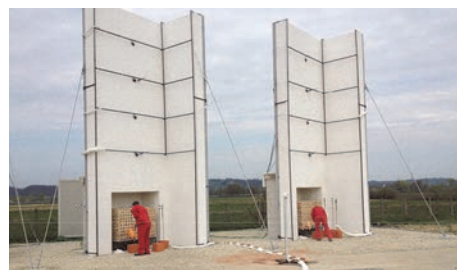
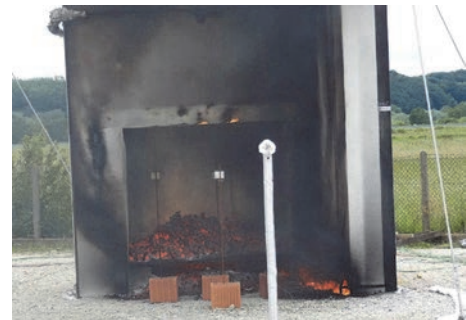
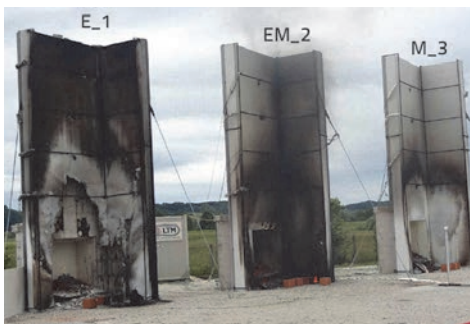
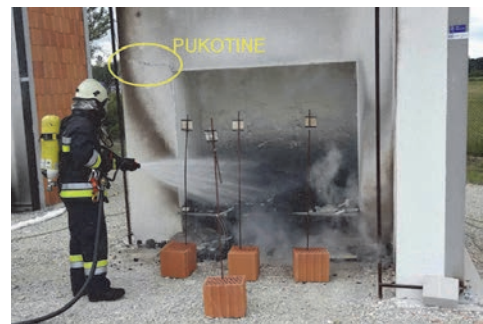
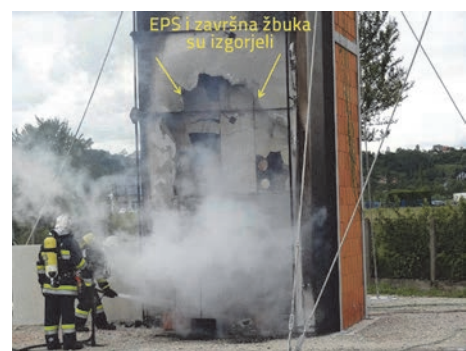
Slika 9. Paljenje konstrukcije od drvenih letvica – početak požara

Slika 10. 9 minuta nakon početka

Slika 11. 19 minuta nakon početka

Slika 12. 28 minuta nakon početka

Slika 13. 37 minuta nakon početka

Slika 14. 54 minute nakon početka – tinjanje uzorka EM_2

Slika 15. 57 minuta nakon početka – izvor topline je izgorio

Slika 16. 64 minute nakon početka – vatrogasci polijevaju M_3 zbog sigurnosnih razloga

Slika 17. 66 minuta nakon početka – vatrogasci polijevaju EM_2 zbog sigurnosnih razloga

Slika 18. 67 minuta od početka – vatrogasci polijevaju E_1 zbog sigurnosnih razloga

Slike od 9. do 18. prikazuju razvoj i širenje požara na sva tri uzorka, te ponašanje uzoraka u uvjetima požara. Vizualnim je praćenjem tijekom ispitivanja utvrđeno da je do najbržega širenja vatre, kako u vertikalnom tako i u horizontalnom smjeru, došlo na uzorku E_1, što je bilo popraćeno i znatno većom količinom dima u usporedbi s ostalim uzorcima (slike 11. i 12.). Protupožarna barijera iznad ložišta uzorka EM_2 usporila je širenje požara na tom uzorku. Takav utjecaj protupožarnih barijera rezultirao je time i da su prosječne temperature na površini uzorka EM_2

Nakon što je prošlo više od šezdeset minuta od početka ispitivanja, vatrogasci su vodom zalili izvore požara i same uzorke zbog sigurnosnih razloga. Kad je požar pogašen, na uzorku E_1 ostala je samo visjeti staklena mrežica i završna žbuka, a do visine 2,5 m iznad ložišta izgorjela je i žbuka i mrežica. Čitava toplinska izolacija uzorka E_1 izgorjela je za manje od 40 minuta nakon početka požara. U slučaju uzorka EM_2, nakon što se požar proširio preko protupožarne barijere iznad ložišta, došlo je do taljenja toplinske izolacije što je popraćeno padanjem gorućih kapljica. Ipak, toplinska se izolacija samo djelomično rastalila na tom uzorku. Na uzorku M_3 uočeno je samo nekoliko pukotina iznad ložišta, a izgorjela je samo organska završna žbuka. Toplinska izolacija na uzorku M_3 nije bitno oštećena.
