# Usporedba ponašanja različitih ETICS sustava u uvjetima požara ispitivanjem u stvarnoj veličini

*Source / Izvornik:* **Građevinar, 2016, 68, 357 - 369**

### Comparative full-scale fire performance testing of ETICS systems

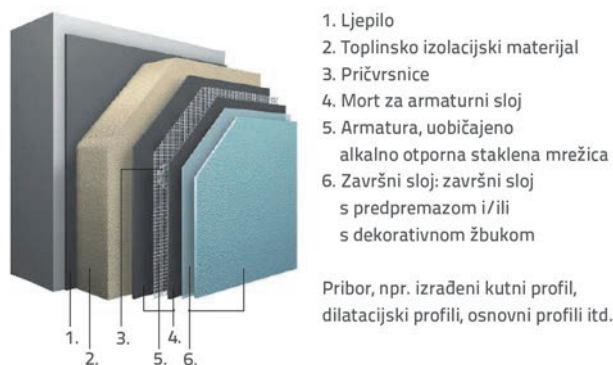
1. Ljepilo
2. Toplinsko izolacijski materijal
3. Pričvrsnice
4. Mort za armaturni sloj
5. Armatura, uobičajeno alkalno otporna staklena mrežica
6. Završni sloj: završni sloj s predpremazom i/ili s dekorativnom žbukom

Pribor, npr. izrađeni kutni profil, dilatacijski profili, osnovni profili itd.

Slika 1. Komponente ETICS sustava [3, 4]

Europska unija (EU) definirala je energetska politiku kojom se podržava sveobuhvatna energetska učinkovitost te je uskladila tu politiku s regulativom o uštedi energije i s ostalim zakonskim instrumentima, a sve s ciljem ponovnog oživljavanja europske ekonomije [1]. Sveobuhvatna energetska učinkovitost podrazumijeva smanjenje potrošnje energije u zgradama, budući da u zemljama članicama EU upravo zgrade sudjeluju s 40 % u potrošnji energije i s 36 % u ukupnoj emisiji ugljičnog dioksida, CO<sub>2</sub> [2]. Energetska učinkovitost u zgradama prije svega se može poboljšati izvedbom toplinski izoliranih vanjskih ovojnica zgrada. Od nekoliko mogućih rješenja za toplinsko poboljšanje vanjskih ovojnica zgrada, danas se u Europi najviše koriste povezani sustavi za vanjsku toplinsku izolaciju poznati pod nazivom ETICS (eng. *External Thermal Insulation Composite Systems*), slika 1.

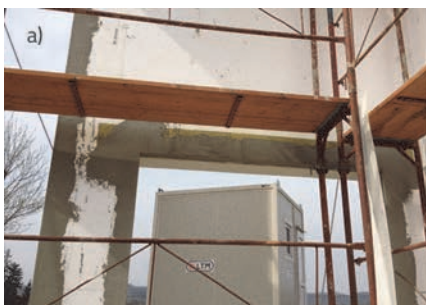
Slika 5. Protupožarna barijera: a) postavljena na uzorku EM\_2; b) shema - presjek [14]; c) shema - pogled [14]

U tom uzorku protupožarna barijera postavljena je neposredno iznad ložišta koji je predstavljao otvor u zgradi (slika 5.a). Za uzorak EM\_2 protupožarna barijera je barijera izvedena prema pravilima struke kako to prikazuju slike 5.b i 5.c. Prema radu [11], to je jedno od mogućih rješenja za "pasivnu" zaštitu od širenja požara u zgradama na kojima je ugrađen ETICS sustav s toplinskom izolacijom od EPS-a. Drugo moguće rješenje je postavljanje protupožarne barijere duž čitavog oboda zgrade, i to nakon svakog drugog kata [14]. Kako je već ranije navedeno, protupožarne barijere mogu umanjiti opasnost od prodora i širenja požara u sloj gorive toplinske izolacije.

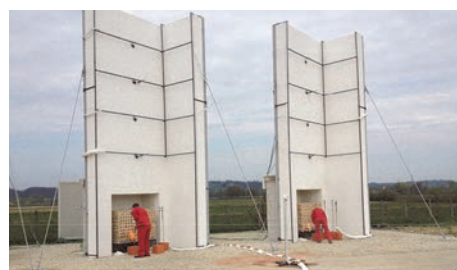
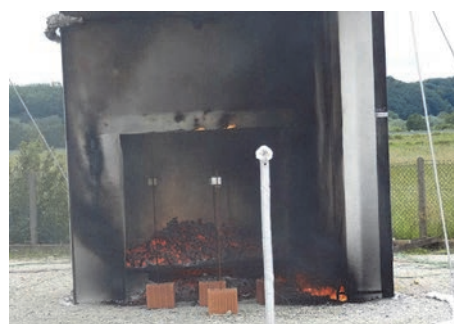
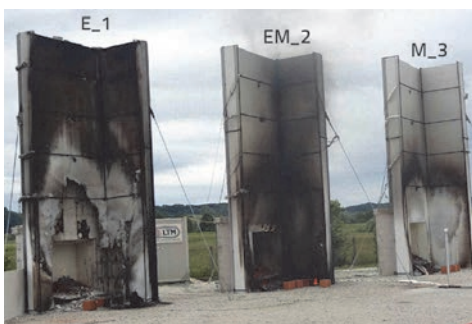
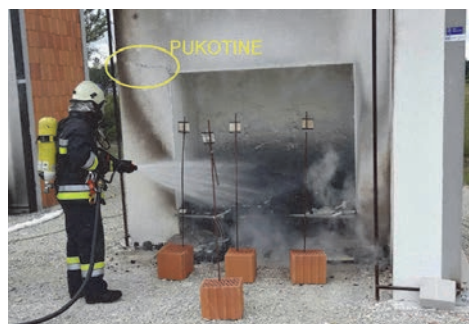
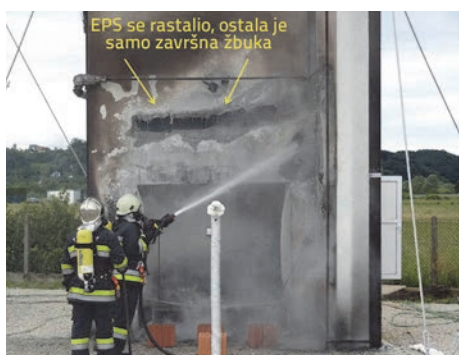
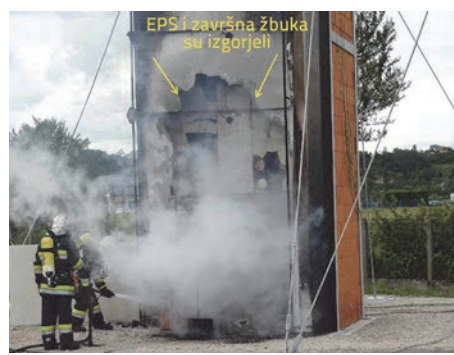
Slika 9. Paljenje konstrukcije od drvenih letvica – početak požara

Slika 10. 9 minuta nakon početka

Slika 11. 19 minuta nakon početka

Slika 12. 28 minuta nakon početka

Slika 13. 37 minuta nakon početka

Slika 14. 54 minute nakon početka – tinjanje uzorka EM\_2

Slika 15. 57 minuta nakon početka – izvor topline je izgorio

Slika 16. 64 minute nakon početka – vatrogasci polijevaju M\_3 zbog sigurnosnih razloga

Slika 17. 66 minuta nakon početka – vatrogasci polijevaju EM\_2 zbog sigurnosnih razloga

Slika 18. 67 minuta od početka – vatrogasci polijevaju E\_1 zbog sigurnosnih razloga

Slike od 9. do 18. prikazuju razvoj i širenje požara na sva tri uzorka, te ponašanje uzoraka u uvjetima požara. Vizualnim je praćenjem tijekom ispitivanja utvrđeno da je do najbržega širenja vatre, kako u vertikalnom tako i u horizontalnom smjeru, došlo na uzorku E\_1, što je bilo popraćeno i znatno većom količinom dima u usporedbi s ostalim uzorcima (slike 11. i 12.). Protupožarna barijera iznad ložišta uzorka EM\_2 usporila je širenje požara na tom uzorku. Takav utjecaj protupožarnih barijera rezultirao je time i da su prosječne temperature na površini uzorka EM\_2

Nakon što je prošlo više od šezdeset minuta od početka ispitivanja, vatrogasci su vodom zalili izvore požara i same uzorke zbog sigurnosnih razloga. Kad je požar pogašen, na uzorku E\_1 ostala je samo visjeti staklena mrežica i završna žbuka, a do visine 2,5 m iznad ložišta izgorjela je i žbuka i mrežica. Čitava toplinska izolacija uzorka E\_1 izgorjela je za manje od 40 minuta nakon početka požara. U slučaju uzorka EM\_2, nakon što se požar proširio preko protupožarne barijere iznad ložišta, došlo je do taljenja toplinske izolacije što je popraćeno padanjem gorućih kapljica. Ipak, toplinska se izolacija samo djelomično rastalila na tom uzorku. Na uzorku M\_3 uočeno je samo nekoliko pukotina iznad ložišta, a izgorjela je samo organska završna žbuka. Toplinska izolacija na uzorku M\_3 nije bitno oštećena.

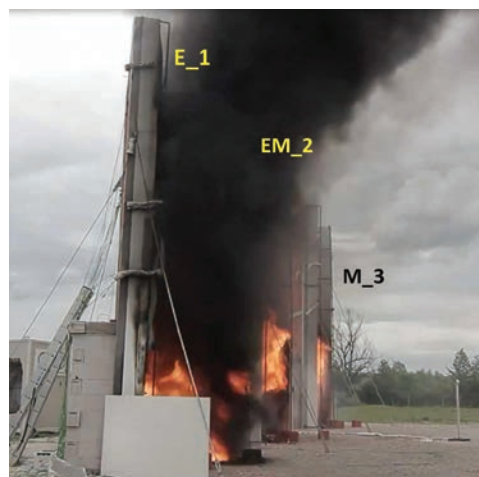
Slika 23. Razvija se gusti dim i goruće kapljice padaju na tlo (uzorak E\_1): 25 minuta nakon početka

Iznad 300 °C	Razina 2	20.a, 22	
25 min	Treća vršna vrijednost na površini	Iznad 550 °C	Razina 1	19.a, 23	Goruće kapljice na tlu popraćene su pojavom gustog dima.
		Iznad 300 °C	Razina 2	20.a, 23	
25 – 60 min	Krivulja razvoja požara u fazi je gašenja.	Temperature opadaju.	Razina 1	19.a	EPS je u potpunosti izgorio.
			Razina 2	20.a
