Usporedba ponašanja različitih ETICS sustava u uvjetima požara ispitivanjem u stvarnoj veličini

Source / Izvornik: **Građevinar, 2016, 68, 357 - 369**

Comparative full-scale fire performance testing of ETICS systems

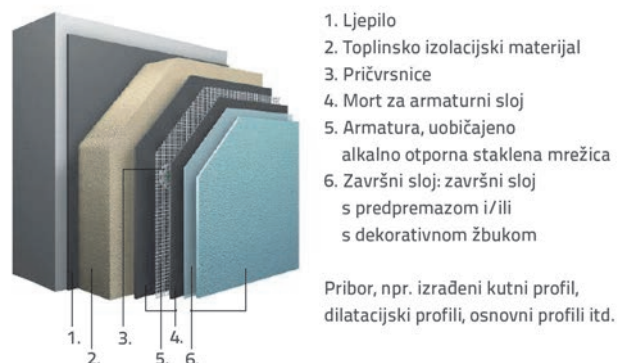
Slika 1. Komponente ETICS sustava [3, 4]

Europska unija (EU) definirala je energetska politiku kojom se podržava sveobuhvatna energetska učinkovitost te je uskladila tu politiku s regulativom o uštedi energije i s ostalim zakonskim instrumentima, a sve s ciljem ponovnog oživljavanja europske ekonomije [1]. Sveobuhvatna energetska učinkovitost podrazumijeva smanjenje potrošnje energije u zgradama, budući da u zemljama članicama EU upravo zgrade sudjeluju s 40 % u potrošnji energije i s 36 % u ukupnoj emisiji ugljičnog dioksida, CO₂ [2]. Energetska učinkovitost u zgradama prije svega se može poboljšati izvedbom toplinski izoliranih vanjskih ovojnica zgrada. Od nekoliko mogućih rješenja za toplinsko poboljšanje vanjskih ovojnica zgrada, danas se u Europi najviše koriste povezani sustavi za vanjsku toplinsku izolaciju poznati pod nazivom ETICS (eng. *External Thermal Insulation Composite Systems*), slika 1.

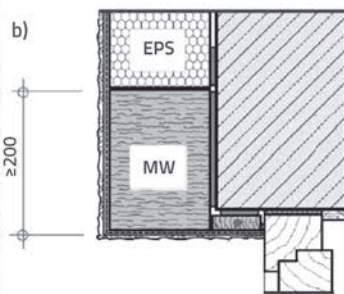
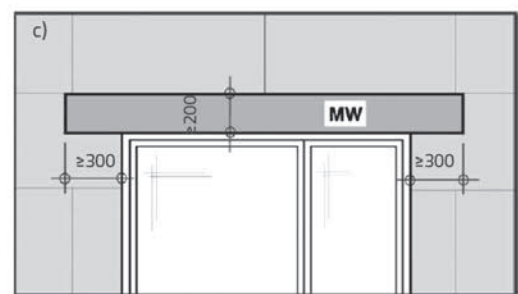
Slika 5. Protupožarna barijera: a) postavljena na uzorku EM_2; b) shema - presjek [14]; c) shema - pogled [14]

U tom uzorku protupožarna barijera postavljena je neposredno iznad ložišta koji je predstavljao otvor u zgradi (slika 5.a). Za uzorak EM_2 protupožarna barijera je barijera izvedena prema pravilima struke kako to prikazuju slike 5.b i 5.c. Prema radu [11], to je jedno od mogućih rješenja za "pasivnu" zaštitu od širenja požara u zgradama na kojima je ugrađen ETICS sustav s toplinskom izolacijom od EPS-a. Drugo moguće rješenje je postavljanje protupožarne barijere duž čitavog oboda zgrade, i to nakon svakog drugog kata [14]. Kako je već ranije navedeno, protupožarne barijere mogu umanjiti opasnost od prodora i širenja požara u sloj gorive toplinske izolacije.

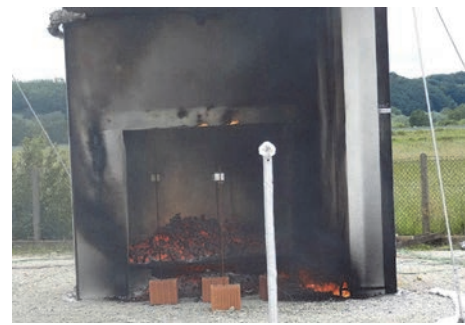
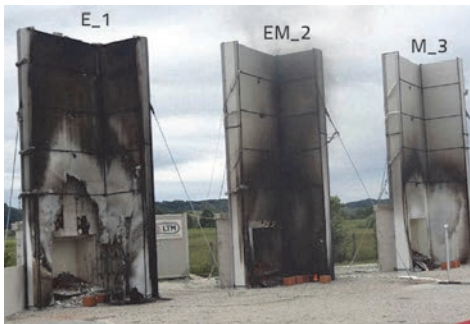
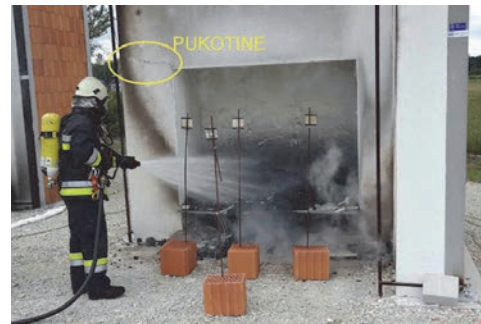
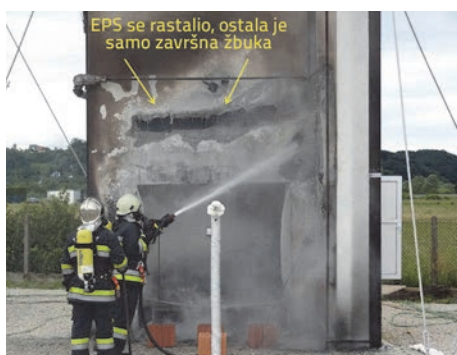
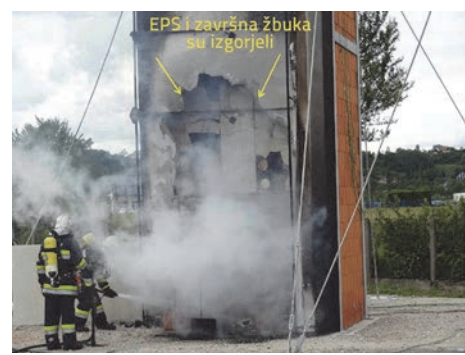
Slika 9. Paljenje konstrukcije od drvenih letvica – početak požara

Slika 10. 9 minuta nakon početka

Slika 11. 19 minuta nakon početka

Slika 12. 28 minuta nakon početka

Slika 13. 37 minuta nakon početka

Slika 14. 54 minute nakon početka – tinjanje uzorka EM_2

Slika 15. 57 minuta nakon početka – izvor topline je izgorio

Slika 16. 64 minute nakon početka – vatrogasci polijevaju M_3 zbog sigurnosnih razloga

Slika 17. 66 minuta nakon početka – vatrogasci polijevaju EM_2 zbog sigurnosnih razloga

Slika 18. 67 minuta od početka – vatrogasci polijevaju E_1 zbog sigurnosnih razloga

Slike od 9. do 18. prikazuju razvoj i širenje požara na sva tri uzorka, te ponašanje uzoraka u uvjetima požara. Vizualnim je praćenjem tijekom ispitivanja utvrđeno da je do najbržega širenja vatre, kako u vertikalnom tako i u horizontalnom smjeru, došlo na uzorku E_1, što je bilo popraćeno i znatno većom količinom dima u usporedbi s ostalim uzorcima (slike 11. i 12.). Protupožarna barijera iznad ložišta uzorka EM_2 usporila je širenje požara na tom uzorku. Takav utjecaj protupožarnih barijera rezultirao je time i da su prosječne temperature na površini uzorka EM_2
