# Utjecaj kontaktnih naprezanja na tradicijski kameni stup

## Utjecaj kontaktnih naprezanja na tradicijski kameni stup

## Influence of contact stresses on bearing capacity of traditional stone columns

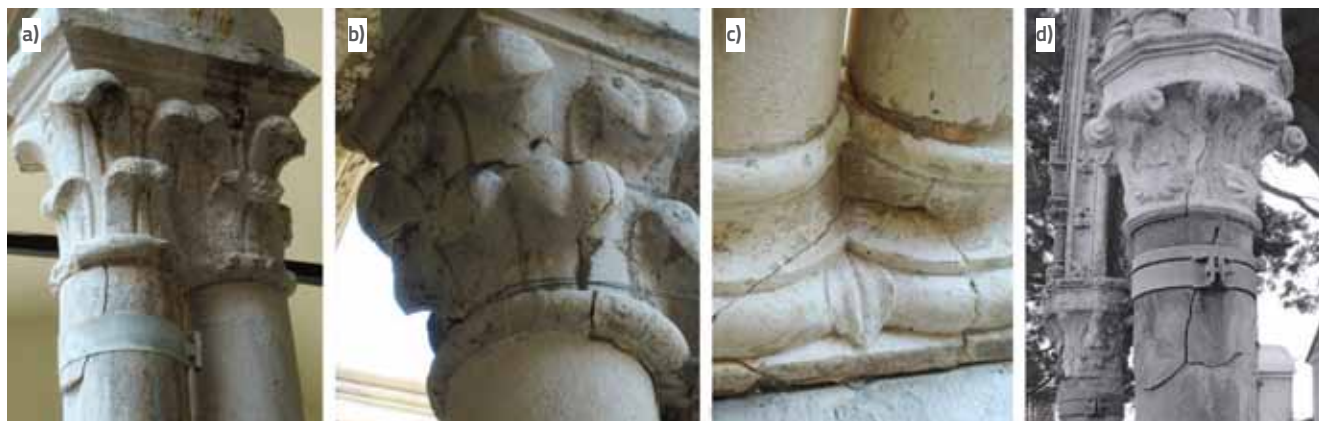
Slika 1. Pukotine na tradicijskim kamenim stupovima s ostacima prethodnih sanacija

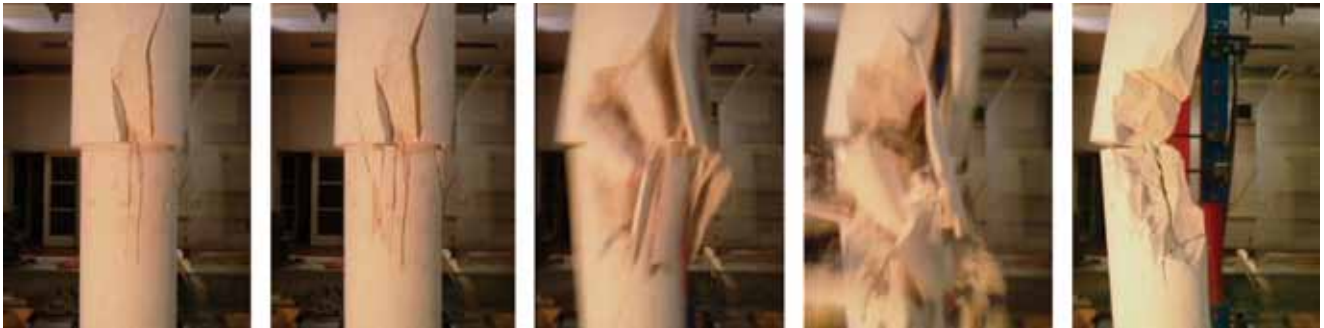
Slika 10. Raspucavanje uzorka K1 (VS) u posljednjoj fazi ispitivanja

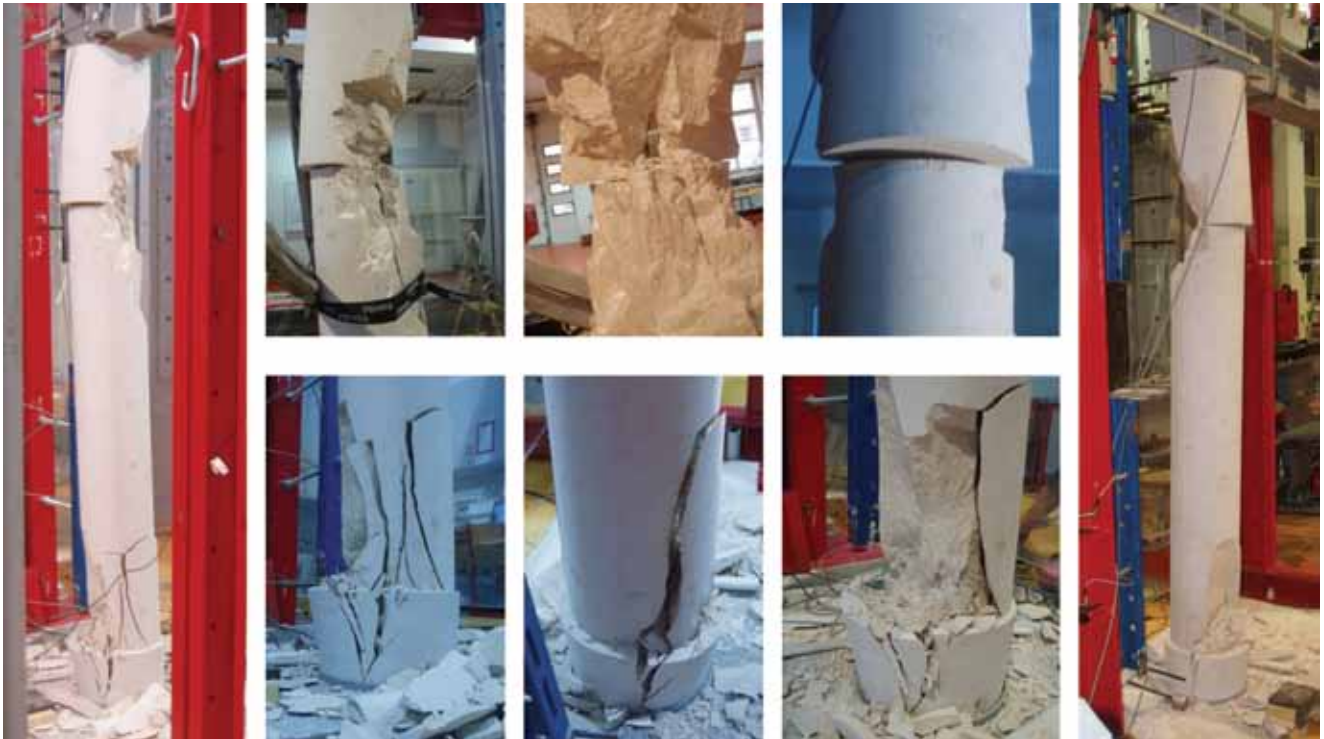
Slika 11. Uzorak K1 nakon sloma [18]

Ovime je ukratko prikazano karakteristično ponašanje prvog ispitivanog uzorka K1 s naglaskom na utjecaj neravnina kontaktnih ploha na nosivost tradicijskog kamenog stupa. Očito je da se početna odstupanja prilikom nalijeganja elemenata ne mogu svladati drugačije nego deformiranjem neravnina u području kontakta što u konačnici nužno dovodi do otvaranja pukotina. Preraspodjelama naprezanja stup zadržava nosivost do potpunog iscrpljenja presjeka, ali pukotinsko stanje postaje opasno znatno prije zbog mogućeg otpadanja dijelova stupa.

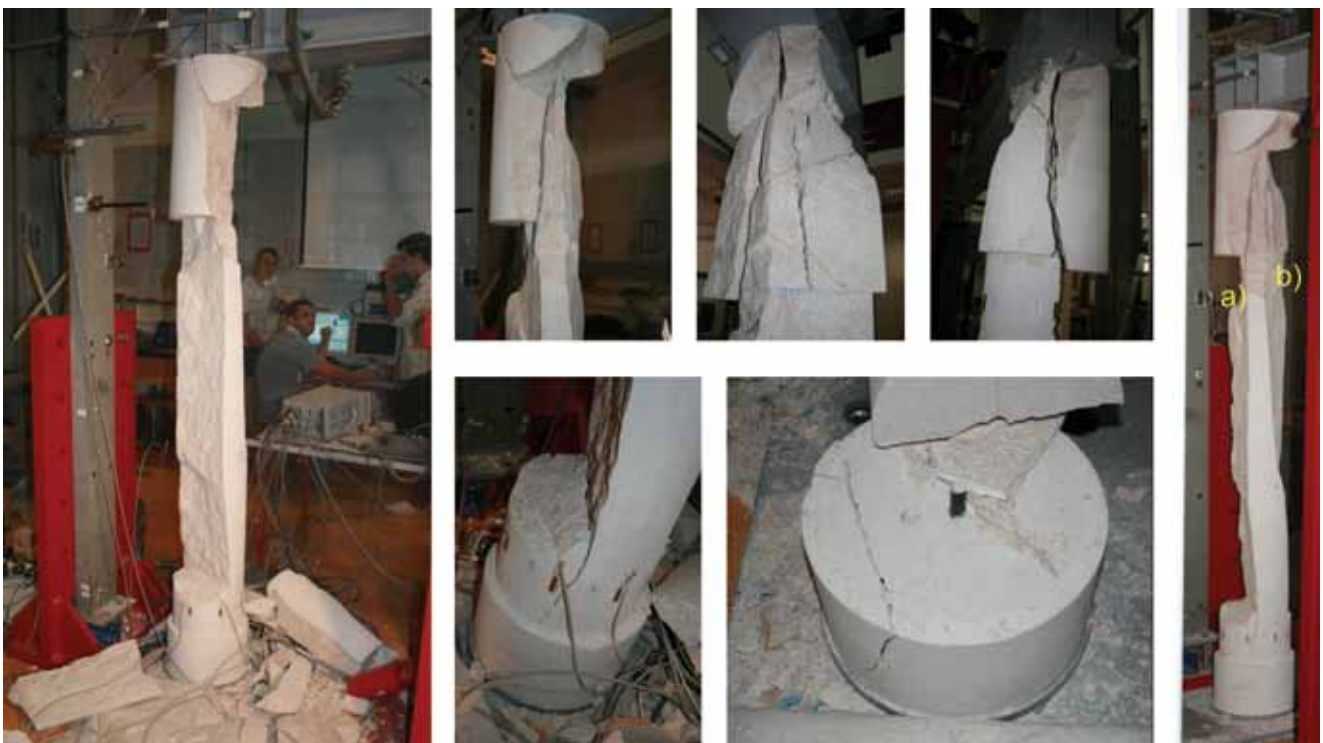
Slika 16. Uzorak K3 nakon sloma [5]

preraspodjela napreznja više nije bila moguća (slika 15.). Fotografije slomljenog uzorka (slika 16.) potvrđuju opisani tijekom ispitivanja jer se vidi cijepanje stupa na dva mjesta. Prva ploha sloma je blizu prve pukotine u VS (označena s a), a druga je (označena s b) u dijelu presjeka koji je preuzeo opterećenje nakon preraspodjele napreznja (slika 14.b). Također, tijekom demontaže uzorka vidljiva je propagacija prve otvorene
