Metodologija ocjene stanja kamene zaštite lukobrana

Marko Pršić, Eva Ocvirk, Duška Kunštek

Methodology for assessing breakwater riprap condition

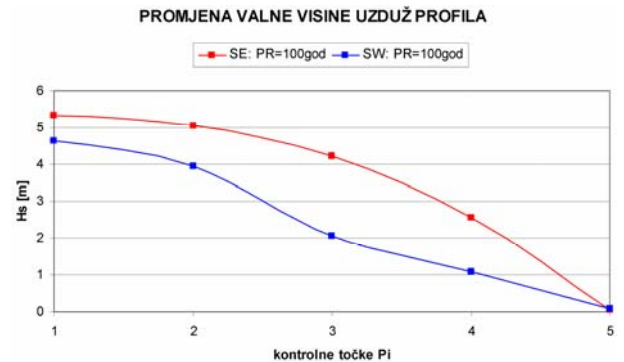
Slika 11. Profili značajnih valnih visina u kontrolnim točkama za smjer valova iz smjera ESE-SE

Rezultati valnih deformacija od dubokog (točke P₁ sa slike 10.) do plitkog ispred Kaša (točka P₄ sa slike 10.) dobivene numeričkim modelom za različite smjerove prikazani su na slici 11. gdje je radi preglednosti prikazana samo deformacija vala značajne valne visine povratnog razdoblja 100 godina.

Iz provedenih analiza proizlazi da bi postojeću školjeru lukobrana Kaše trebalo zamijeniti ili, što je jeftinije, dodati krupniju školjeru na cijelom pokosu ako se pretpostavlja rješenje bez godišnjeg održavanja. Naime rješenje bez godišnjeg održavanja traži krupnoću školjere određenu projektnom valnom visinom definiranom prema izrazu $H_{proj} = H_{1/10}^{100god}$. Uz pretpostavku budućega
