Probno ispitivanje krovnih konstrukcija velikih sportskih građevina

Ivan Duvnjak, Mladenko Rak, Domagoj Damjanović

Prethodno priopćenje

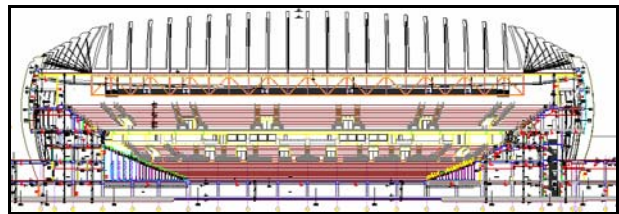
Slika 3. Uzdužni presjek dvorane

od zaobljenih glavnih nosača raspona $L = 104$ m, koji su ovješeni. Glavno užje je na najvišim točkama ovješeno na armiranobetonske prednapete lamele u smjeru istok-zapad, dok su glavni čelični nosači u donjem pojasu oslonjeni na armiranobetonsku konstrukciju dvorane. U smjeru sekundarnih nosača (sjever-jug) projektirane su dvije usporedne prostorne stabilizacijske čelične rešetke, čija je zadaća ravnomjerno prenošenje opterećenja na susjedne sklopove (slika 3.).

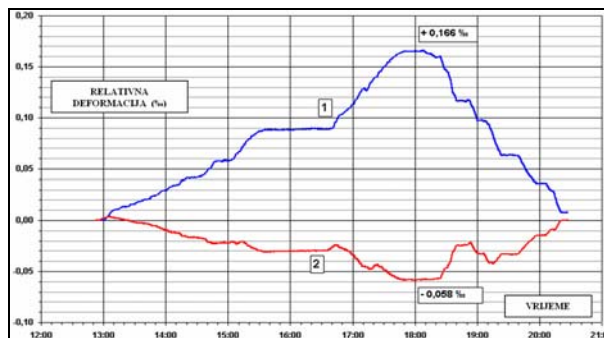
Slika 19. Zapis relativnih deformacija za mjerno mjesto 1 i 2 [9]

Na slikama 19. i 20. prikazani su neki od rezultata probnog opterećenja: dijagram relativnih deformacija (slika 19.) i dijagram pomaka u vremenu (slika 20.).
