Probno ispitivanje krovnih konstrukcija velikih sportskih građevina

Load testing for roof structures of big sports facilities

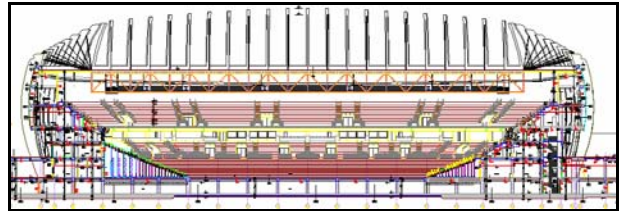
Slika 3. Uzdužni presjek dvorane

od zaobljenih glavnih nosača raspona $L = 104$ m, koji su ovješeni. Glavno užje je na najvišim točkama ovješeno na armiranobetonske prednapete lamele u smjeru istok-zapad, dok su glavni čelični nosači u donjem pojasu oslonjeni na armiranobetonsku konstrukciju dvorane. U smjeru sekundarnih nosača (sjever-jug) projektirane su dvije usporedne prostorne stabilizacijske čelične rešetke, čija je zadaća ravnomjerno prenošenje opterećenja na susjedne sklopove (slika 3.).

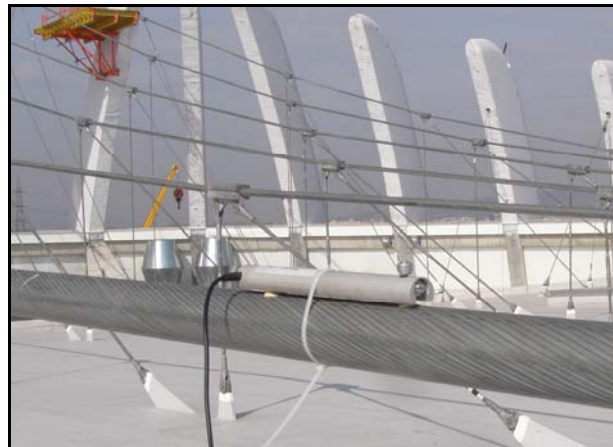
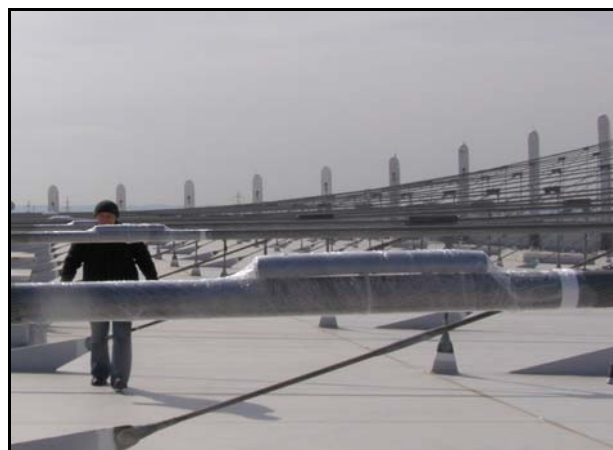
Slika 8. LVDT mjerni instrumenti za mjerenje relativnih deformacija

faze opterećenja obavljeno je rasterećenje. Za ispitivanja izvršen je kontinuirani zapis relativnih deformacija na mjestima glavnih nosača i na sredini svakoga glavnog užeta te na nekim vertikalama i dijagonalama nosećeg sklopa (slike 7. i 8.).

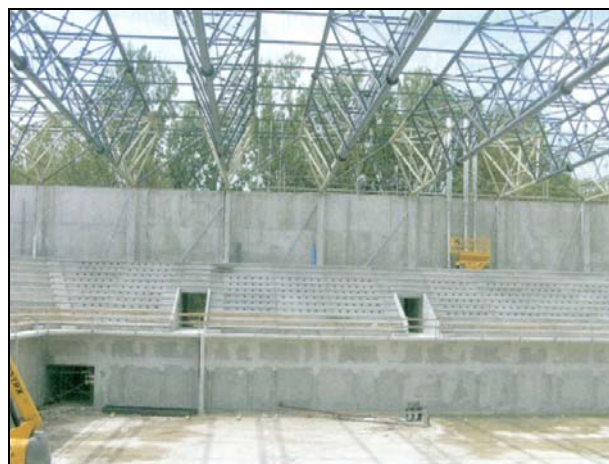
Slika 15. Krovni nosači u izvedbi

Zbog iznimnog raspona svaki od dvanaest rešetkastih nosača dopremljen je na gradilište u više dijelova te je potom vijčano spajan. U skladu s važećom regulativom i tehnologijom izrade, zahtijevano je redovno probno opterećenje da bi se provjere proračunski model.
