Istraživanje brzine korozije u armiranom betonu

Banić, Davor; Bjegović, Dubravka; Balabanić, Gojko

Source / Izvornik: **Građevinar, 2008, 62, 123 - 132**

Izvorni znanstveni rad

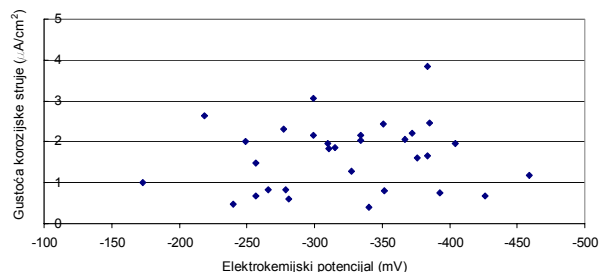
Slika 11 Odnos gustoće korozivne struje (I_{corr}) i elektrokemijskog potencijala (E)

Na slici 11. prikazan je odnos elektrokemijskog potencijala i gustoće korozivne struje u razdoblju od 1150 dana. Može se zaključiti da se ne može odrediti njihova međusobna ovisnost te se ova dva parametara moraju promatrati neovisno jedan od drugoga pri ocjeni je li konstrukcija u aktivnoj koroziji li ne.

U velikom broju slučajeva ova dva parametara nisu bila u korelaciji, tj. povećanje izmjerene vrijednosti elektrokemijskog potencijala nije nužno značilo i povećanje vrijednosti gustoće korozivne struje. Razlog tomu je različita ovisnost ovih dvaju parametara o temperaturi i vlazi okoline, ali i samog betona. Za točniju ocjenu stanja armature u istražnim je radovima potrebno mjeriti oba parametara te donositi posebno procjenu prema kriterijima za oba parametara.
