Istraživanje brzine korozije u armiranom betonu

Banić, Davor; Bjegović, Dubravka; Balabanić, Gojko

Source / Izvornik: **Građevinar, 2008, 62, 123 - 132**

Study of corrosion rate in reinforced-concrete

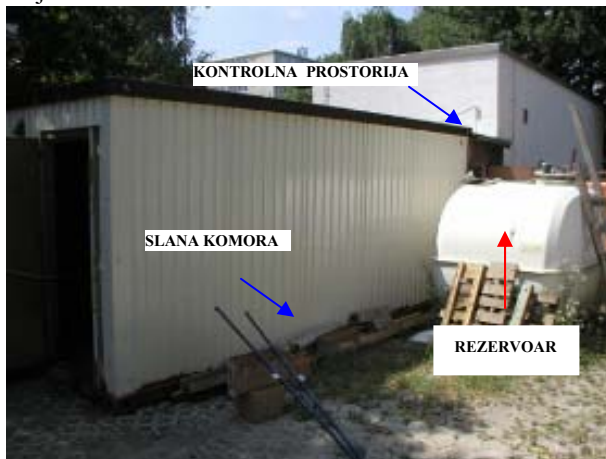
gačka 6 m i 2,5 m visoka i u nju se mogu smjestiti svi armiranobetonski uzorci (slika 3.). U komori je postavljen sustav reguliranja temperature okoline u rasponu od 0° to 90° C i relativne vlažnosti zraka (RH) u rasponu 10 % do 100 %. U slanoj komori ugrađene su cijevi s automatskim prskalicama, na stropu i u podu, kojima se na uzorke raspršuje slana voda u obliku sitnih kapljica. Pokraj komore nalazi se rezervoar obujma oko 5000 cm³ u kojem je pohranjena slana voda (slika 3.) s koncentracijom otopine od 3,8 %. Slanost ove otopine predstavlja prosječnu godišnju slanost na srednjem Jadranu. Ona se uz pomoć sustava uronjene pumpe i cijevi dovodi do slane komore. Na slici 4. prikazana je unutrašnjost kontrolne prostorije s računalom, pumpom te ostalim pomoćnim uređajima s pomoću kojih se upravlja sustavom uz kontrolirane uvjete u slanoj komori. Slana je komora automatizirana te ima mogućnost simuliranja raznih uvjeta okoline.

Slika 1. Prikaz slane komore

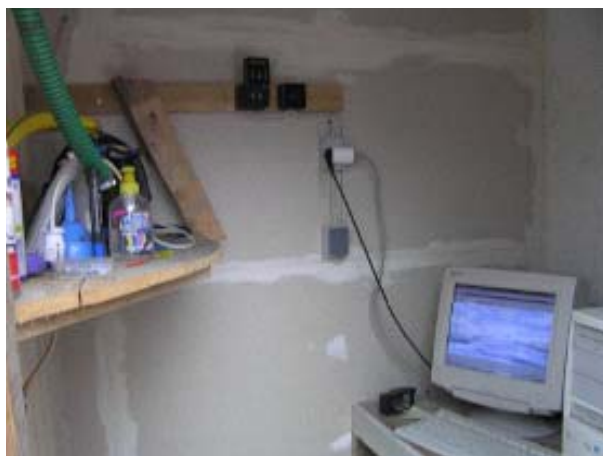
U prostoriji pokraj komore provodi se kontinuirana (24 sata) kontrola uvjeta okoline u komori. Osnovni su parametri kojima se karakteriziraju svojstva okoline relativna vlažnost i temperatura zraka. Oni se prate uz po-

Slika 4. Kontrolna prostorija

moć sonde postavljene unutar komore, a sve se kontinuirano registrira na osobnom računalu programskim paketom HYGROWIN.

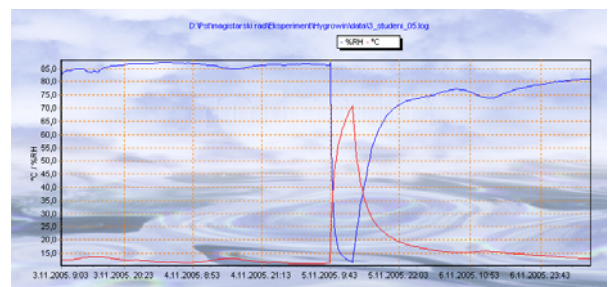
Slika 5. Promjena temperature i relativne vlažnosti u jednom ciklusu od tri dana

Odabrani je ciklus karakteristična prosječna izmjena plime i oseke Jadranskog mora. Tablica 3. prikazuje tipične tjedne termohigrometrijske uvjete tijekom eksperimentalnog istraživanja zajedno s uvjetima okoline u komori svakog dana u tjednu. U danima vlaženja uzoraka (ponedjeljak i četvrtak) ciklus vlaženja sastojao se od 2 minute prskanja te 118 minuta prirodnog sušenja. Takav se postupak ponavljao ukupno četiri puta tijekom dana. Na slici 5. prikazana je karakteristična promjena temperatu-

re (crvena linija) i relativne vlažnosti zraka (plava linija) u jednom ciklusu ubrzane korozije.

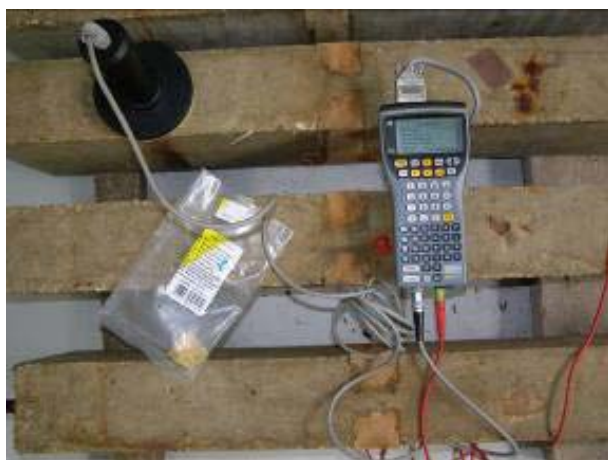
Parametri korozije mjereni su galvanostatičkom impulsnom metodom koja se temelji na polarizaciji armature primjenom konstantne struje male jakosti od 25 μA [10]. Ova jakost struje uzrokuje eksponencijalnu anodnu promjenu potencijala armature. Parametri korozije koji su praćeni u eksperimentu su elektrokemijski potencijal, E (mV), otpor betona, R ($k\Omega$), i gustoća korozijske struje, I_{corr} ($\mu\text{A}/\text{cm}^2$). Mjerenje parametara korozije uređajem *GalvaPulse* provedeno je periodički tijekom trajanja cijelog eksperimenta, u razdoblju od 1150 dana, da bi se pratila korozijska aktivnost (slika 6.). Mjerenje se u početku provodilo češće, svakih sedam dana, a kasnije svaka dva do tri tjedna. Pri svakom su mjerenju atmosferski uvjeti u slanoj komori bili približno jednaki, temperatura od 15° do 20°C i RH \approx 40 %. Razlog je takvu režimu smanjenje utjecaja temperature i relativne vlažnosti zraka na točnost izmjerenih podataka, posebno elektrokemijskog potencijala, zbog različitih uvjeta okoline u slanoj komori.

Slika 6. Mjerenje uređajem GalvaPulse

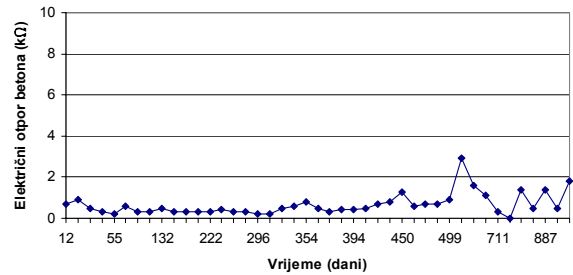
Na slikama 8.(gore) i 8.(dolje) vidi se da se otpor betona s vremenom povećava kod šipki promjera 16 mm i više od četiri puta (2 do 9,1 k Ω), a kod šipki 8 mm u prosjeku 2 puta (0,7 do 1,6 k Ω) prema početnim vrijednostima u eksperimentu. Analizom rezultata mjerenja svih 1150

dana zaključuje se da je otpor betona kod šipki promjera 16 mm u većini slučajeva i više od tri puta veći u promatranom vremenskom razdoblju u odnosu na otpor šipki promjera 8 mm.

Slika 8. Promjena električnog otpora u razdoblju od 1150 dana: (gore) uzorak sa šipkom promjera 8 mm, (dolje) uzorak sa šipkom promjera 16 mm

Električni otpor betona kod šipki promjera 8 mm s napredovanjem korozije postupno opada, no povremeno njegovo povećanje pripisuje se porastu produkata korozije u okolini čelične šipke. Ti produkti korozije stvaraju dobru izolaciju od prodora vlage i kisika. Produkti korozije, posebno u prisutnosti velike vlažnosti, popunjavaju dijelom pukotine i šupljine u okolnom betonu. To uzrokuje povećanje otpora zaštitnog sloja betona, pogotovo kod šipaka promjera 16 mm, što se i vidi na slikama 8. Razlike u izmjenjenim vrijednostima mogu se objasniti promjenom vodljivosti betona uzrokovane prosušivanjem. Vrlo važan faktor koji je potrebno uzeti u razmatranje pri analizi izmjenjenog otpora betona jest stanje površine i način kontakta mjernog uređaja s betonom.

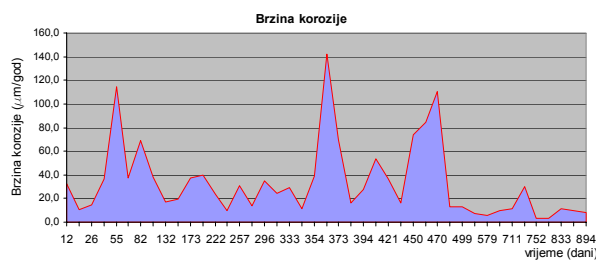
Na prikazanim slikama 9. i 10. vidi se jaka korozija šipke ($4,5$ do $5 \mu\text{A}/\text{cm}^2$) vrlo brzo, već nakon 4 do 6 tjedana, od početka eksperimenta prema kriterijima u tablici 5.

Slika 9 Promjena gustoće korozivne struje u razdoblju od 1150 dana - uzorak sa šipkom promjera 8 mm

[14][15]. To vrijedi i za šipke promjera 8 i 16 milimetara. Vjerojatnost postojanja korozije, za razdoblje od 40 dana od početka eksperimenta, ocijenjena prema ovom parametru ne poklapa se sasvim s vjerojatnošću korozije armature ocijenjene prema elektrokemijskom potencijalu (prosječno -280 mV kod šipki $\varnothing 8$ i -180 mV kod šipki $\varnothing 16$). Mjerenja na uzorcima iskazuju periodičnu promjenu brzine korozije zbog promjena uvjeta okoline u slanoj komori. Rezultati mjerenja pokazuju da je gustoća korozivne struje kod uzoraka s promjerom 8 mm, u prosjeku iznosila oko $3 \mu\text{A}/\text{cm}^2$, veća otprilike dva puta za isto vremensko razdoblje i u istoj agresivnoj okolini od gustoća korozivne struje uzoraka s promjerom 16 mm (oko $1,5 \mu\text{A}/\text{cm}^2$). Usporedbom dijagrama može se uočiti da se gustoća korozivne struje kod uzoraka sa šipkom promjera $\varnothing 16$ mm znatno usporava te je gustoća korozivne struje jednolika u razdoblju od 300 dana i iznosi u prosjeku $0,20 \mu\text{A}/\text{cm}^2$ (mala korozija prema tablici 5.), pa je njezina vrijednost uvijek manja od gustoće korozivne struje uzoraka sa šipkom $\varnothing 8$ mm. Vrijednosti gustoće korozivne struje, u vremenu 350 do 510 dana, su u području pasivnog stanja (70 %) ili u malom stupnju korozije (30 %) prema kriterijima iz tablice 5.

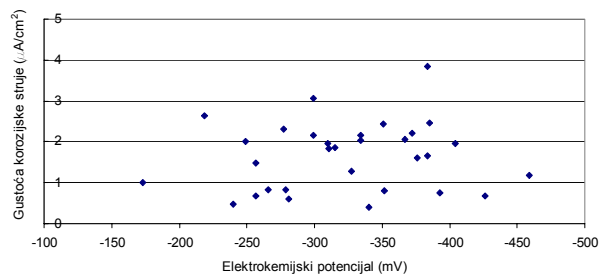
Na slici 11. prikazan je odnos elektrokemijskog potencijala i gustoće korozivne struje u razdoblju od 1150 dana. Može se zaključiti da se ne može odrediti njihova međusobna ovisnost te se ova dva parametara moraju promatrati neovisno jedan od drugoga pri ocjeni je li konstrukcija u aktivnoj koroziji li ne.

Slika 11 Odnos gustoće korozivne struje (I_{corr}) i elektrokemijskog potencijala (E)

U velikom broju slučajeva ova dva parametra nisu bila u korelaciji, tj. povećanje izmjerene vrijednosti elektrokemijskog potencijala nije nužno značilo i povećanje vrijednosti gustoće korozivne struje. Razlog tomu je različita ovisnost ovih dvaju parametara o temperaturi i vlazi okoline, ali i samog betona. Za točniju ocjenu stanja armature u istražnim je radovima potrebno mjeriti oba parametra te donositi posebno procjenu prema kriterijima za oba parametra.
