Analiza oštećenja stupova malog luka Krčkoga mosta

Pier damage analysis on the small arch of the Krk bridge

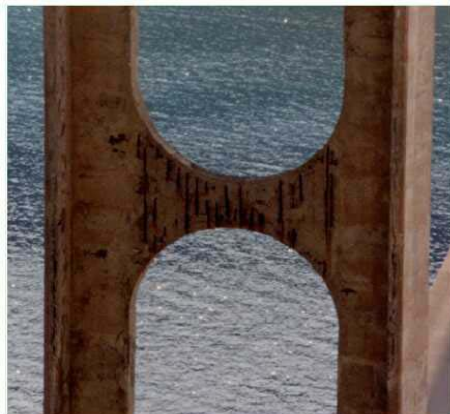
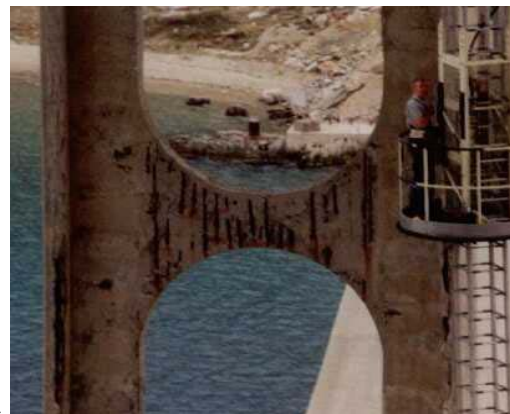
Već je ispitivanjem i pregledom 1993. [4] uočen stup S21 nad malim lukom Krčkoga mosta kao jedan od najoštećenijih konstrukcijskih elemenata s brojnim pukotinama uzduž pojasnica te uznapredovalom korozijom i otpadanjem betona na prečkama (slika 2.a). Do 2001. [3] loše se stanje stupa pogoršalo, pa je došlo do odlamanja rubova pojasnice i znatog širenja pukotina (slika 2.b).

Slika 2. Stup S21: a) pukotine na stupu 1993.; b) odlamanja rubova pojasnice i širenje pukotina 2001.

Oštećenja i pukotine dostigli su razinu na kojoj je ugrožena mehanička otpornost i stabilnost stupa S21 i susjednih nosivih sklopova, a slično je stanje manjeg intenziteta uočeno i na ostalim stupovima. Sanacija stupova je hitna i neizbježna, a nužni su uvjeti njezina uspjeha detaljna eksperimentalna i numerička ispitivanja uzroka nastanka i razvoja oštećenja te kontinuirano praćenje stanja i ponašanja stupova.
