Analiza oštećenja stupova malog luka Krčkoga mosta

Želimir Šimunić, Joško Ožbolt, Anto Kučer

U radu su opisani uzroci oštećenja stupova malog luka Krčkoga mosta. Rezultati eksperimentalnog ispitivanja i provedenih proračuna nosivih sklopova pokazali su da je stup S21 iznad malog luka dinamički vrlo osjetljiv element. Proveden je trodimenzijski nelinearni proračun najosjetljivijeg dijela stupa. Zaključuje se da su interakcije djelovanja agresivnog okoliša, dinamičkih utjecaja i puzanja betona glavni uzroci nastalih oštećenja koja ugrožavaju mehaničku stabilnost mosta.

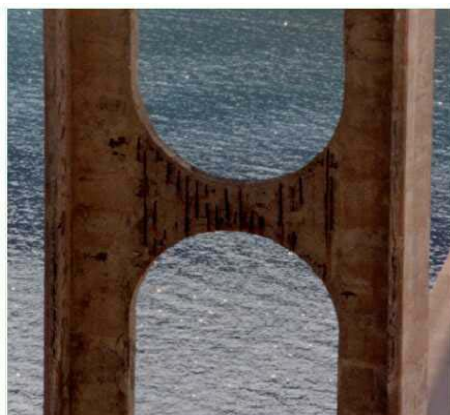
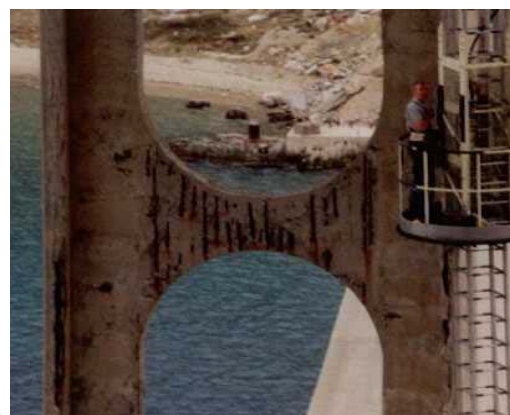
Već je ispitivanjem i pregledom 1993. [4] uočen stup S21 nad malim lukom Krčkoga mosta kao jedan od najoštećenijih konstrukcijskih elemenata s brojnim pukotinama uzduž pojasnica te uznapredovalom korozijom i otpadanjem betona na prečkama (slika 2.a). Do 2001. [3] loše se stanje stupa pogoršalo, pa je došlo do odlamanja rubova pojasnice i znatog širenja pukotina (slika 2.b).

Slika 2. Stup S21: a) pukotine na stupu 1993.; b) odlamanja rubova pojasnice i širenje pukotina 2001.

Oštećenja i pukotine dostigli su razinu na kojoj je ugrožena mehanička otpornost i stabilnost stupa S21 i susjednih nosivih sklopova, a slično je stanje manjeg intenziteta uočeno i na ostalim stupovima. Sanacija stupova je hitna i neizbježna, a nužni su uvjeti njezina uspjeha detaljna eksperimentalna i numerička ispitivanja uzroka nastanka i razvoja oštećenja te kontinuirano praćenje stanja i ponašanja stupova.
