Analiza oštećenja atrija Kneževa dvora u Dubrovniku

Lazarević, Damir; Dvornik, Josip; Fresl, Krešimir

Source / Izvornik: **Građevinar, 2004, 56, 601 - 612**

Analysis of damage to the Rector's Palace atrium in Dubrovnik

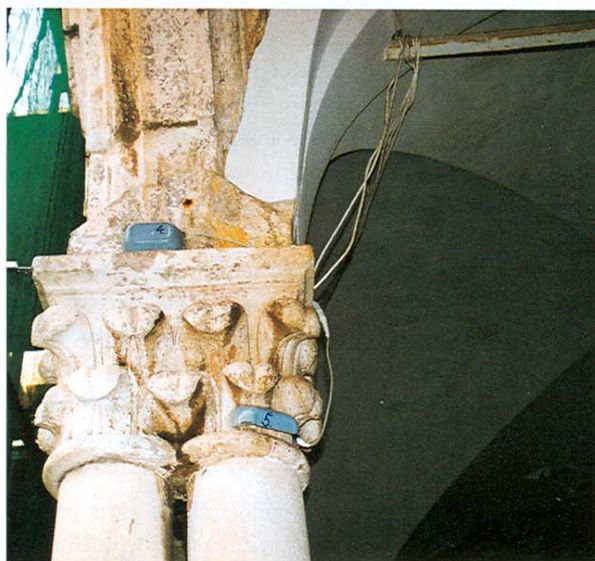
Slika 9. Ekscentrični priključak jednog od svodova kata na kapitel

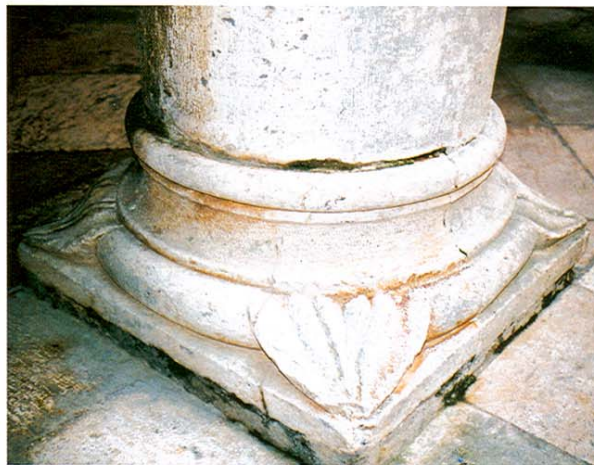
Zbog kutova zaokreta φ_i i gotovo zglobnih spojeva nastaju lomovi progibne linije, odnosno relativni zaokreti ψ_i na mjestima spojeva (slika 8.). Znači, protivno drugoj hipotezi, spojevi su izrazito ekscentrično opterećeni. Budući da ne mogu preuzeti značajnije momente, dolazi do odvajanja i međusobnog naližavanja nosivih elemenata na jednu stranu spoja. Na nekim su mjestima procijepi među kamenim elementima toliko veliki da su se zapunjavali olovom, mortom ili drvenim klinovima (slika 11.).

Slika 11. Mortom zapunjeni procjep pri bazi jednog od stupova prizemlja

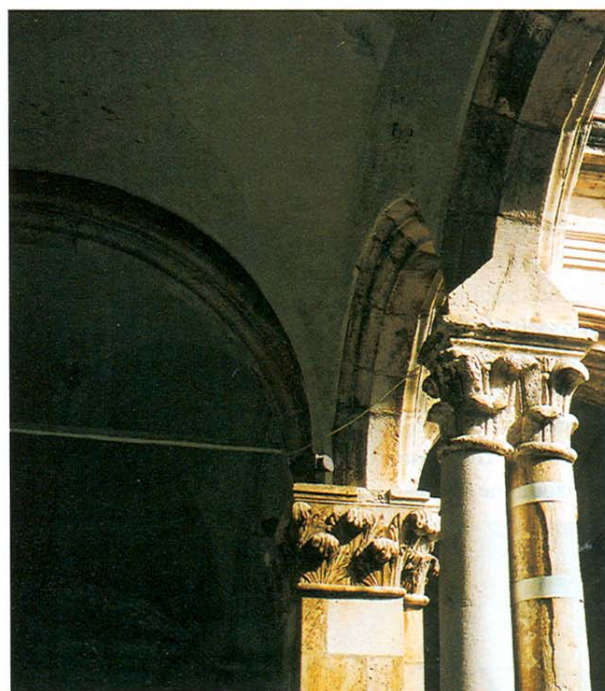
Slika 13. Jedan od jako oštećenih udvojenih stupova na katu
