# Analiza oštećenja atrija Kneževa dvora u Dubrovniku

*Source / Izvornik:* **Građevinar, 2004, 56, 601 - 612**

## Analysis of damage to the Rector's Palace atrium in Dubrovnik

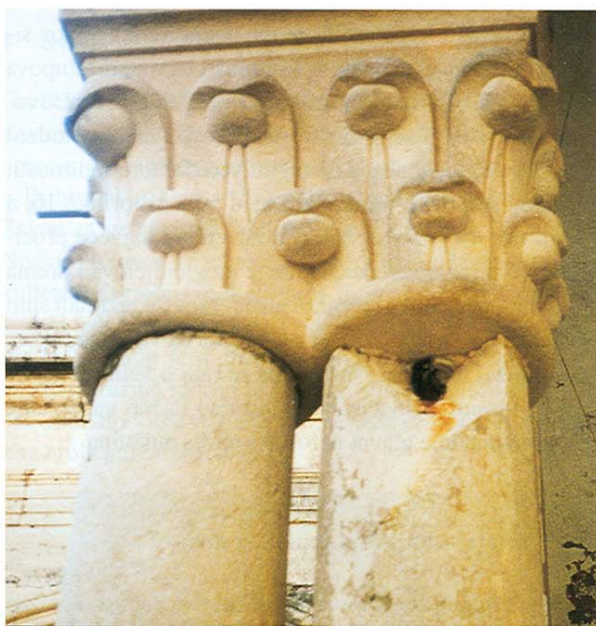
- Veze među nosivim elementima pretežno su ostvarene trnom položenim u osi spoja (slika 6.).

Možemo naslutiti da se radi o spoju male upetosti koji je blizak zglobu.

Slika 6. Jedan od oštećenih spojeva stupa i kapitela na katu atrija

Najčešći je slučaj da se u osi svakog od spojeva stupa s bazom i kapitelom te kapitela s petom fasadnog luka nalazi željezni trn. Kako smo uočili na jednom od oštećenih spojeva (slika 6.), čini se da su trnovi umetnuti u otvore nešto većeg promjera, nakon čega su zaliveni olovom.

Prvi proračuni upozorili su na temeljni nedostatak spoja: loše sidrenje trna u kamen. To je posljedica male duljine sidrenja i slabe prionljivosti trna za kamen. Prema našim procjenama trn je duljine 20 do 30 cm, što odgovara duljini sidrenja od samo 10 do 15 cm. Prionljivost između trna i kamena ovisi o slabim mehaničkim svojstvima olova, posebno o njegovoj sklonosti pužanju [14]. Zbog toga ne možemo govoriti o klasičnoj prionljivosti poput one između armature i betona. Prema tome, trn može preuzeti malu vlačnu silu (silu čupanja), a leži u sredini spoja. Očito je da takav spoj ne može preuzeti velike momente savijanja, odnosno radi se o spoju male upetosti.

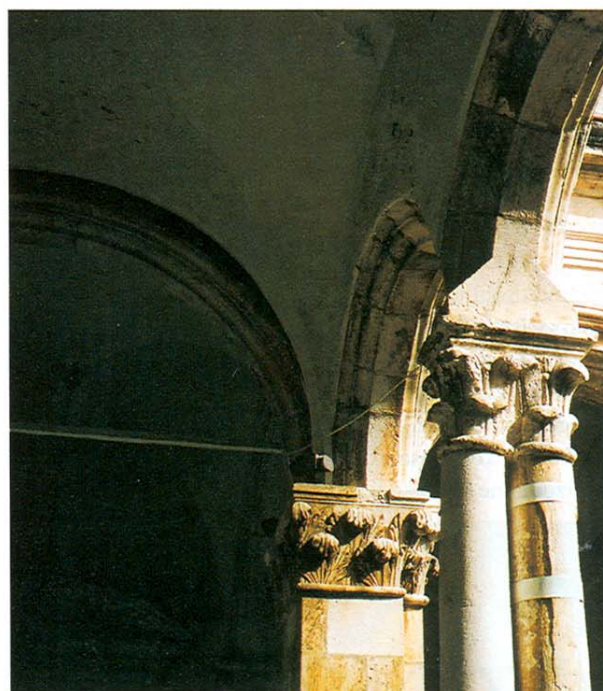
Slika 13. Jedan od jako oštećenih udvojenih stupova na katu

Stupovi su, posebice oni na katu atrija, vrlo vitki. Znamo da je promjer jezgre okrugloga presjeka  $d/4$ , što za udvojene stupove promjera 26 cm u bazi i 23 cm pod kapitelom iznosi 6,5 cm odnosno 5,75 cm. Polovina dobivenih vrijednosti, s jedne i druge strane osi presjeka, jest samo 3,25 cm i 2,88 cm. Stupovi u prizemlju imaju promjer u bazi 54 cm, a pod kapitelom 50 cm, što daje promjer jezgre od 13,5 cm odnosno 12,5 cm. Polovina je tih vrijednosti samo 6,75 cm odnosno 6,25 cm.
