# Analiza oštećenja atrija Kneževa dvora u Dubrovniku

*Source / Izvornik:* **Građevinar, 2004, 56, 601 - 612**

*Izvorni znanstveni rad*

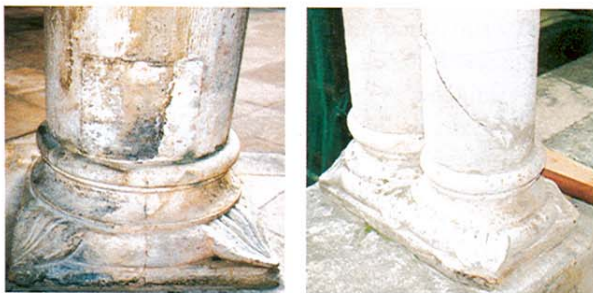
Višestrukim pregledom Kneževa dvora, posebice atrija, uočili smo mnogobrojne pukotine na spojevima nosivih elemenata, napose u kapitelima, podnožjima i vrhovima stupova, ali i u tjemenu i petama svodova prizemlja (slika 4.). U razgovoru s kolegama različitih struka koji su radili na Kneževu dvoru posljednjih 40–ak godina saznali smo da je konstrukcija kroz povijest pretrpjela brojna urušavanja i oštećenja, zbog čega je često sanirana. I danas se na nosivim elementima vidi neuobičajeno veliki broj tragova naknadnih zahvata (kameni umetci, baze i kapiteli različitih stilova te različite vrste kamena).

Slika 4. Oštećenja stupova pri bazi: a) kameni umetak u prizemlju, b) lom na katu

U prilog tome treba zamijetiti: naprezanja su u stupovima podalje od spojeva vrlo mala, jer s udaljavanjem od mjesta spoja utjecaj koncentracije naprezanja brzo iščezava. Trajektorije postaju paralelne (slika 12.a). Nosivi je sustav opterećen malom uzdužnom silom koja izaziva centrični tlak. Zbog toga dovoljno daleko od spojeva nema pukotina po fasadnom zidu ili tijelima kamenih stupova. Elementi sustava malo se deformiraju — zakreću se poput krutih tijela (slika 8.). Njihove su deformacije male, pa su i naprezanja mala. Uz to, fasadno je zide i lokalno slabo opterećeno, jer u spojevima ima velike poprečne presjeke u odnosu na stupove i kapitule (slika 4.b). Zbog toga fasada ni na tim mjestima nema zamjetnih pukotina.

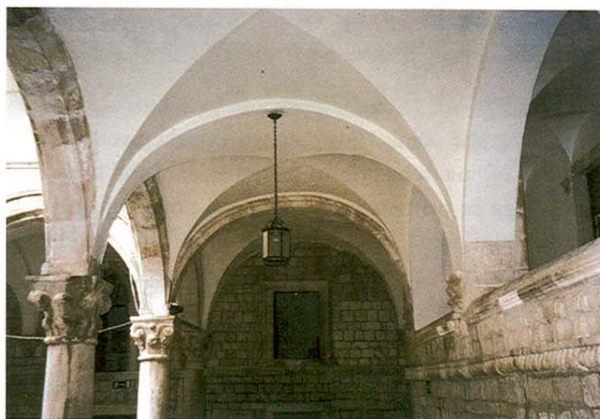
- Svodovi prizemlja nemaju zatege (slika 5.).

Slika 5. Svodovi prizemlja na južnoj strani atrija

Zbog toga se u statičkom sustavu i pri vertikalnom opterećenju pojavljuju horizontalne sile koje djeluju u petama donjih svodova.

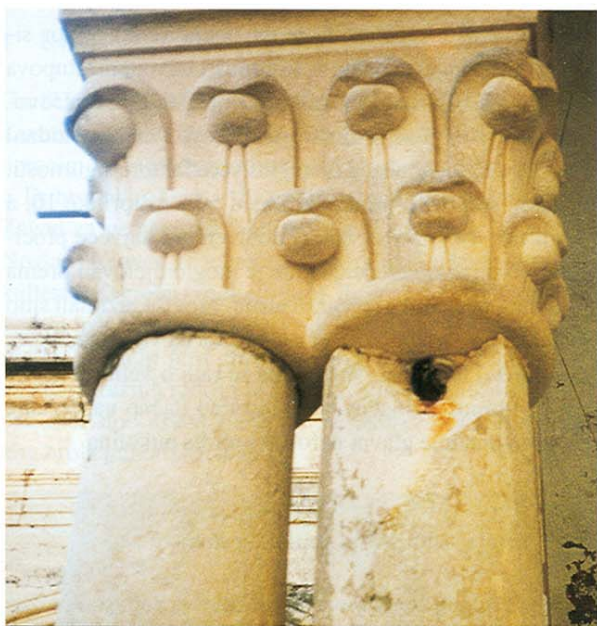
- Veze među nosivim elementima pretežno su ostvarene trnom položenim u osi spoja (slika 6.).

Možemo naslutiti da se radi o spoju male upetosti koji je blizak zglobu.

Slika 6. Jedan od oštećenih spojeva stupa i kapitela na katu atrija

Najčešći je slučaj da se u osi svakog od spojeva stupa s bazom i kapitelom te kapitela s petom fasadnog luka nalazi željezni trn. Kako smo uočili na jednom od oštećenih spojeva (slika 6.), čini se da su trnovi umetnuti u otvore nešto većeg promjera, nakon čega su zaliveni olovom.

Prvi proračuni upozorili su na temeljni nedostatak spoja: loše sidrenje trna u kamen. To je posljedica male duljine sidrenja i slabe prionljivosti trna za kamen. Prema našim procjenama trn je duljine 20 do 30 cm, što odgovara duljini sidrenja od samo 10 do 15 cm. Prionljivost između trna i kamena ovisi o slabim mehaničkim svojstvima olova, posebno o njegovoj sklonosti pužanju [14]. Zbog toga ne možemo govoriti o klasičnoj prionljivosti poput one između armature i betona. Prema tome, trn može preuzeti malu vlačnu silu (silu čupanja), a leži u sredini spoja. Očito je da takav spoj ne može preuzeti velike momente savijanja, odnosno radi se o spoju male upetosti.

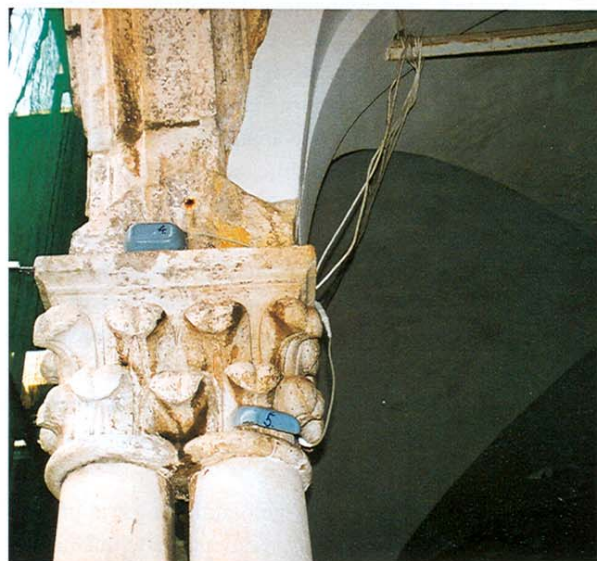
Slika 9. Ekscentrični priključak jednog od svodova kata na kapitel

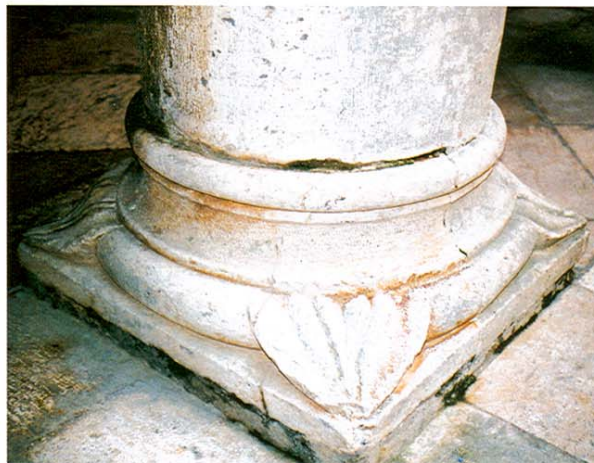
Zbog kutova zaokreta  $\varphi_i$  i gotovo zglobnih spojeva nastaju lomovi progibne linije, odnosno relativni zaokreti  $\psi_i$  na mjestima spojeva (slika 8.). Znači, protivno drugoj hipotezi, spojevi su izrazito ekscentrično opterećeni. Budući da ne mogu preuzeti značajnije momente, dolazi do odvajanja i međusobnog naližavanja nosivih elemenata na jednu stranu spoja. Na nekim su mjestima procijepi među kamenim elementima toliko veliki da su se zapunjavali olovom, mortom ili drvenim klinovima (slika 11.).

Slika 11. Mortom zapunjeni procjep pri bazi jednog od stupova prizemlja

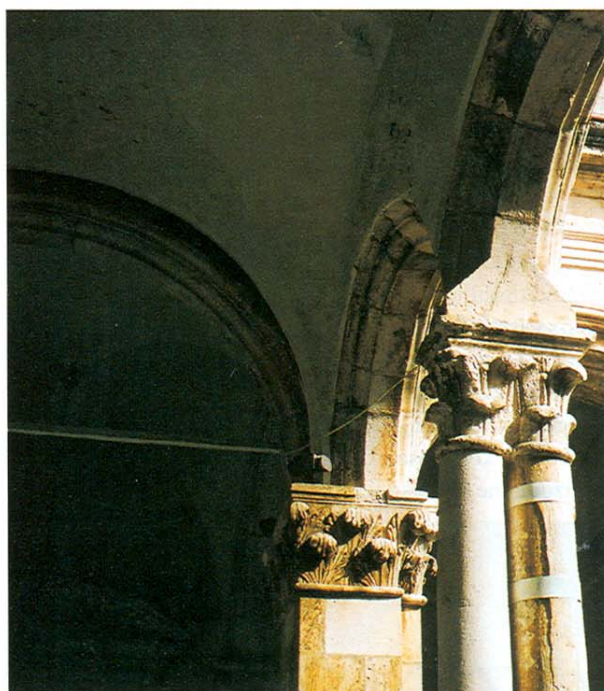
Stupovi su, posebice oni na katu atrija, vrlo vitki. Znamo da je promjer jezgre okrugloga presjeka  $d/4$ , što za udvojene stupove promjera 26 cm u bazi i 23 cm pod kapitelom iznosi 6,5 cm odnosno 5,75 cm. Polovina dobivenih vrijednosti, s jedne i druge strane osi presjeka, jest samo 3,25 cm i 2,88 cm. Stupovi u prizemlju imaju promjer u bazi 54 cm, a pod kapitelom 50 cm, što daje promjer jezgre od 13,5 cm odnosno 12,5 cm. Polovina je tih vrijednosti samo 6,75 cm odnosno 6,25 cm.

Slika 13. Jedan od jako oštećenih udvojenih stupova na katu

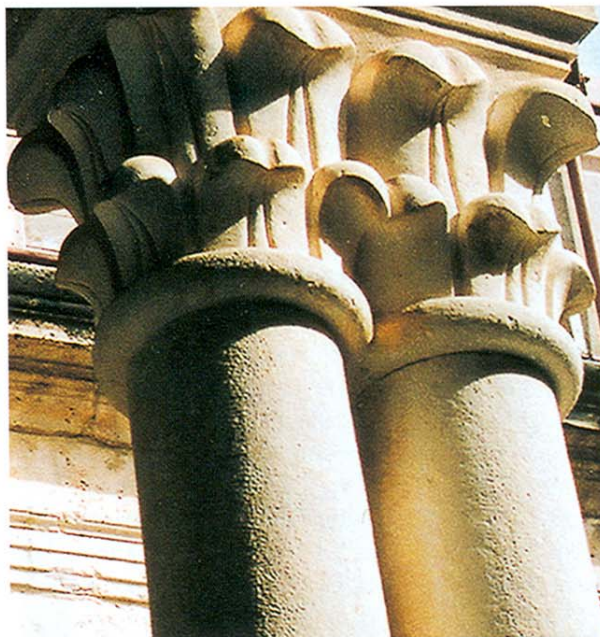
Ovdje se moramo suočiti s još jednim problemom. Stari su majstori brižljivo sljubili spojeve (slika 14.) u težnji za

jednolikom raspodjelom tlačnih napreznja po spoju, misleći da su stupovi centrično opterećeni. Upravo ta činjenica pri ekscentričnome tlačnom napreznju stvara velike teškoće. Budući da takav spoj ne može kompenzirati zaokrete, već pri malom nalijeganju na jednu stranu dolazi do prekoračenja vlačnih napreznja i puknuća kamena. Naši proračuni pokazuju da je za model spoja na slici 14. dovoljan otklon od pravog kuta od samo  $\approx 0,014^\circ$  za otvaranje prve pukotine.

Slika 14. Precizna klesarska izvedba spojeva pri kapitelu jednog para stupova

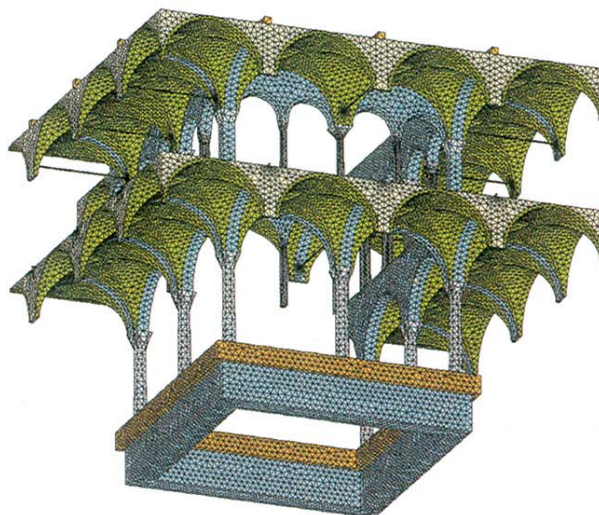
Da bismo potvrdili ispravnost navedenih zaključaka, pristupili smo izradi preciznijega prostornog numeričkog modela (slika 15.).

Slika 15. Detaljni numerički model atrija. Zbog jasnoće slike ležajevi i opterećenje nisu prikazani

Svi glavni nosivi elementi modelirani su trodimenzionalno. Čak je i ispuna između svodova i podova modelirana s pomoću konačnih elemenata, kako bi se ustanovio doprinos nosivosti konstrukcije. Time se realnije modelira i indirektni prijenos opterećenja na svodove. Koncentrirane sile se širenjem kroz ispunu raspodjeljuju na veću površinu svoda. Zidovi kojima je omeđen atrij nisu modelirani, kao ni zid uz stubište koje vodi na kat atrija. Radi se o zidovima koji nemaju ozbiljnih pukotina i koji su posljednjom sanacijom pridržani u nivou katova. Stoga ih pri djelovanju vertikalnog opterećenja, koje ovdje razmatramo, možemo zamijeniti vertikalno nepopustljivim ležajima. Opterećenja pokretnim teretom i djelovanje potresa nismo razmatrali jer su proračuni pokazali poddimenzioniranost atrija već za stalno djelovanje.

Upotrijebljeni su konačni elementi u obliku tetraedra s deset čvorova i tri stupnja slobode po čvoru. Numerička integracija izvršena je s četiri Gaussove točke. Model se sastoji od 278 499 elemenata i 71 307 čvorova. Ukupni je broj nepoznanica 203 235.

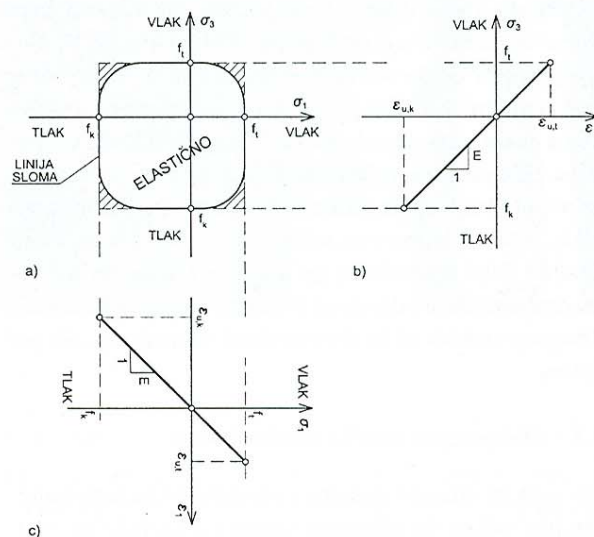
Oblik područja nosivosti u koordinatnom sustavu  $\sigma_1 - \sigma_3$  definiran je izrazom  $f(\sigma_1, \sigma_3) = 1$ , što predstavlja jednadžbu tzv. hiperelipse (slika 16.a).

Slika 16. Model materijala: a) dvoosno područje nosivosti, b) jednoosni dijagram  $\sigma_3 - \epsilon_3$ , c) jednoosni dijagram  $\sigma_1 - \epsilon_1$

Zakrivljenost pri uglovima određujemo izborom eksponenta  $n$  u izrazu (1). Veći eksponent daje veću, a manji manju zakrivljenost. Primjerice, za  $n = 2$  područje nosivosti ima oblik kruga. Ako  $n \rightarrow \infty$ , ono teži obliku kvadrata. U ovom je proračunu, na temelju rezultata eksperimenata i preporuka iz literature, odabrano  $n = 10$ , čime se uzima u obzir smanjenje nosivosti krhkih materijala pri višeosnom naprezanju blizu granica tlačne i vlačne čvrstoće. Dio koji bi prema teoriji najvećih normalnih naprezanja osigurao nosivost u našem se slučaju ne uzima u obzir (šrafirano na slici 16.a). Ako glavna naprezanja ili njihova kombinacija u bilo kojoj Gaussovoj točki prekorače vrijednosti tlačne ili vlačne čvrstoće ( $f(\sigma_1, \sigma_3) > 1$ ), konačni element gubi nosivost. Određeno je da zbog numeričke stabilnosti modul elastičnosti konačnog elementa nakon otkazivanja padne na  $10^{-3}$  početne vrijednosti.

Ako je  $f(\sigma_1, \sigma_3) < 1$ , konačni se element nalazi unutar područja nosivosti, gdje je usvojeno linearno elastično

ponašanje modela materijala (slike 16.b i c). Na ovaj smo način uz minimalan broj ulaznih podataka omogućili makar grubu prognozu pukotinskog stanja u atriju.

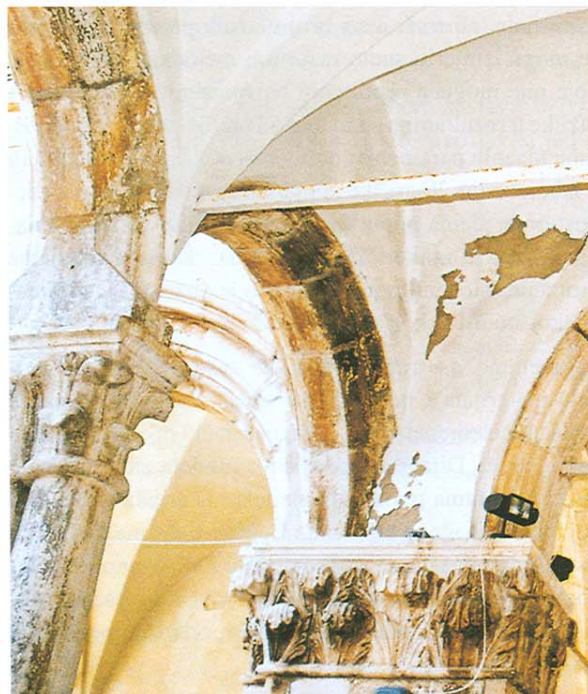
Zatege na katu nisu toliko loše postavljene koliko su loše usidrene (slika 19.).

Slika 19. Položaj jedne od plitko sidrenih zatega na katu

Čini se da su neka sidrena mjesta visoko iskorištena za stalno djelovanje, tako da je moguće njihovo lagano popuštanje. Osim toga, stari majstori nisu mogli učinkovito prednapinjati zatege. Zbog toga se zatega morala aktivirati tijekom vremena, ali na račun dodatnih horizontalnih pomaka u petama svodova. A spomenuli smo da je za otvaranje pukotina dovoljan horizontalni pomak manji od milimetra. Ovakvo je stanje posebno opasno jer svi proračuni upozoravaju da nosivost atrija bez gornjih zatega nije moguća. Tlačna linija tada prolazi izvan presjeka spojeva, zbog čega dolazi do njihova prevrtanja.
